COMPLESSO IMMOBILIARE "EX CARCERE MINORILE" GIÀ CONVENTO DI S. MARIA DEGLI ANGELI DI PESARO

LAVORI DI RESTAURO PER L'UTILIZZO COME SEDE
DEL CENTRO PROVINCIALE PER L'IMPIEGO
E LA FORMAZIONE PROFESSIONALE DI PESARO
SITO IN VIA LUCA DELLA ROBBIA N.4 - PESARO

PROGETTO ESECUTIVO

RELAZIONE TECNICO-ILLUSTRATIVA CON INQUADRAMENTO STORICO,
CATASTO, SCHEMI GRAFICI E FOTO

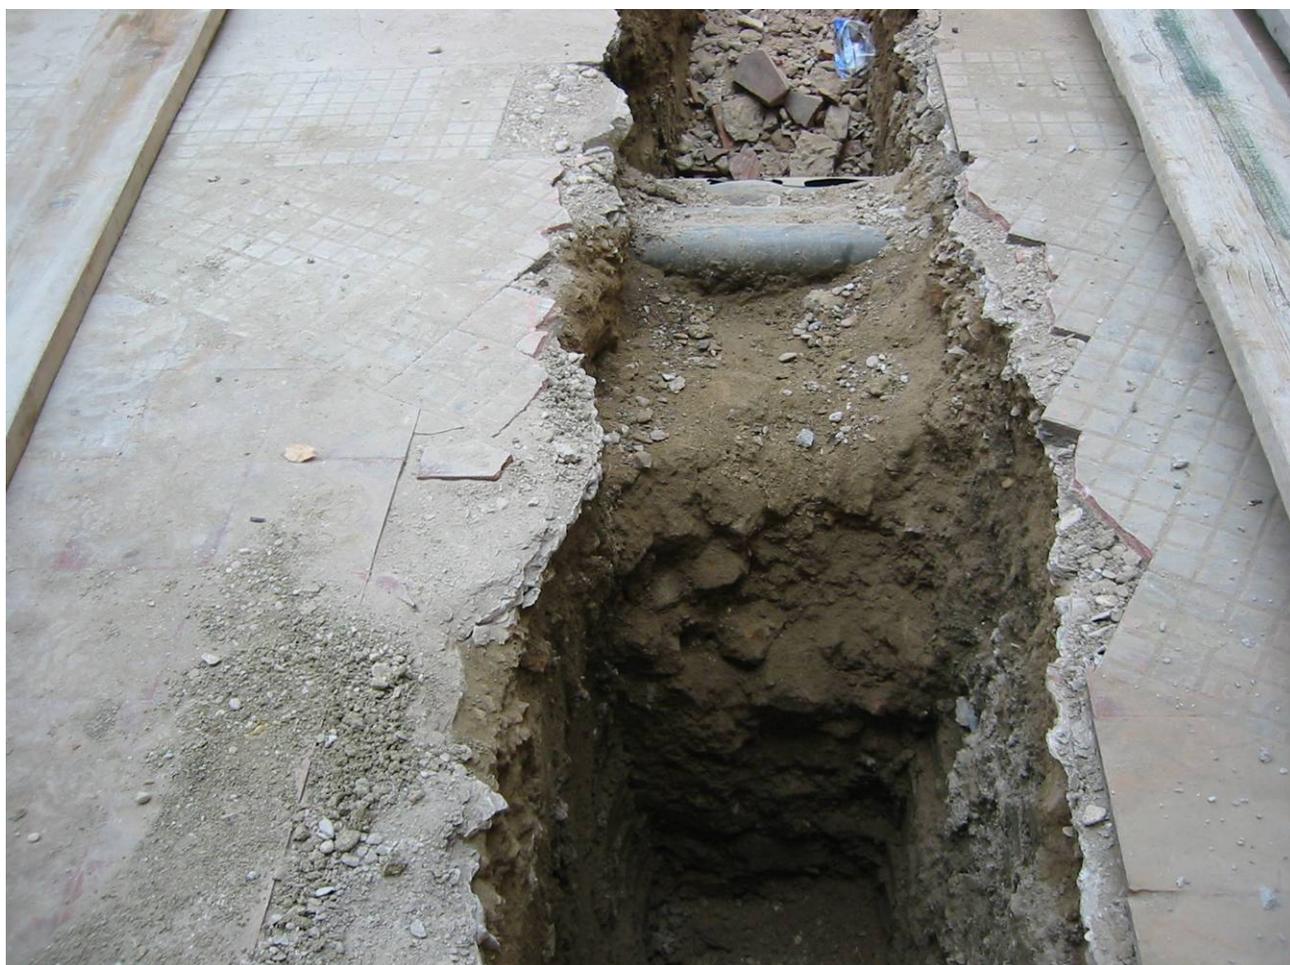
In questa area scoperta, sulla quale si affaccia anche l'ex chiesa, a seguito di alcuni sondaggi da poco effettuati, si sono ritrovate le tracce delle fondazioni dell'ala mancante, un tempo esistente, come testimoniano alcune planimetrie del **1700**, proprio in corrispondenza di un segno a terra che si differenzia dal resto della pavimentazione (vedi Foto 2).

Foto 2: Ritrovamento di parte della vecchia fondazione dell'ala mancante del Chiostro

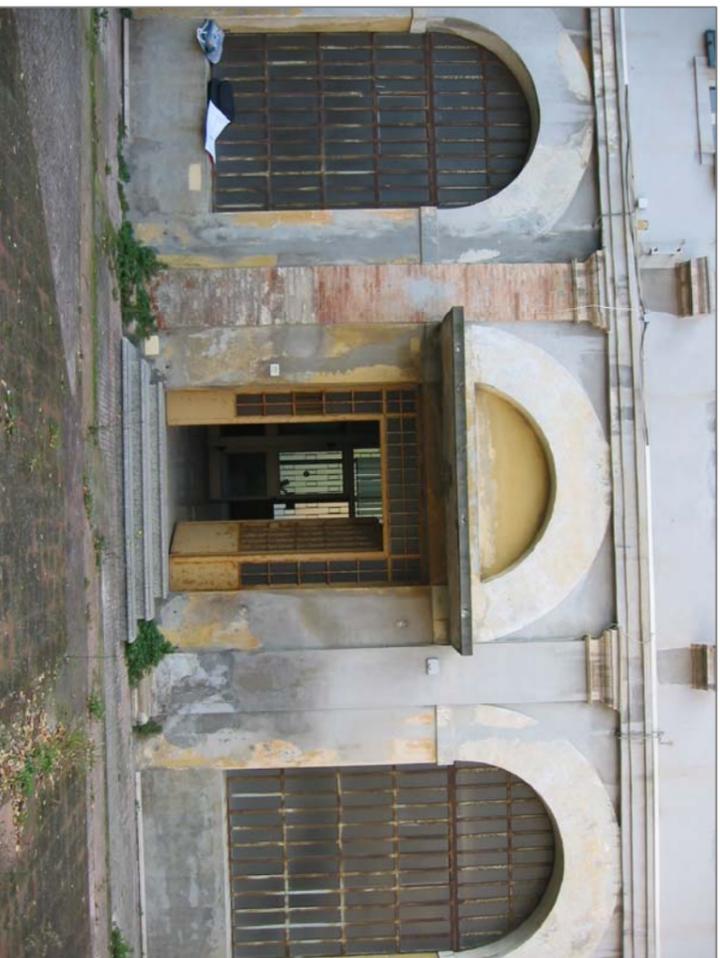
FOTO 1

ABACO INFISSI ESTERNI AL PIANO TERRA DEL CHIOSTRO ALA a:
L'INFISSO DELLA PORTA D'INGRESSO AD ANTE A BATTENTE IN FERRO;
STATO ATTUALE: DEGRADATO

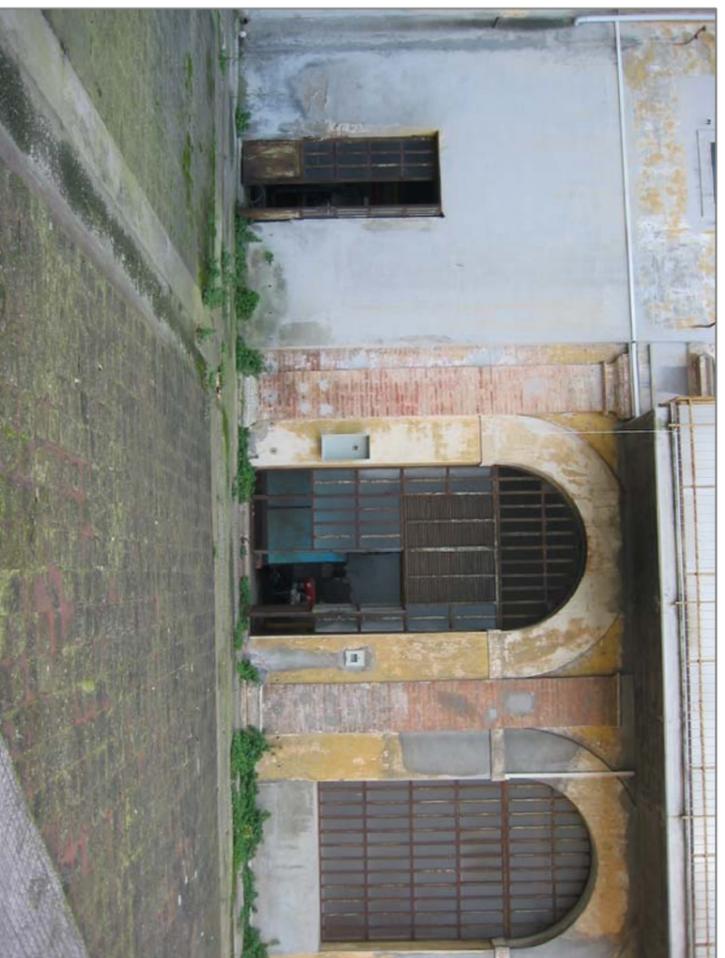
FOTO 2

ABACO INFISSI ESTERNI AL PIANO TERRA DEL CHIOSTRO ALA a:
INFISSO DELL'ARCATATA AD ANTE A BATTENTE IN FERRO;
STATO ATTUALE: DANNEGGIATO E DEGRADATO

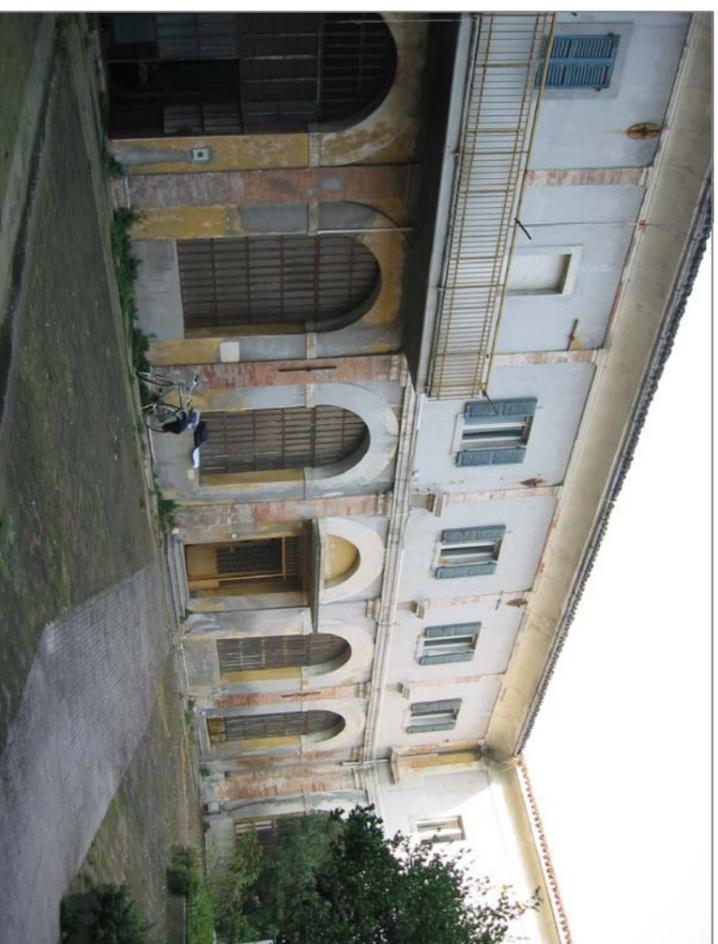
FOTO 3

ABACO INFISSI ESTERNI AL PIANO TERRA DEL CHIOSTRO ALA a:
INFISSI IN FERRO NON APRIBILI DELLE ARCATATE;
STATO ATTUALE: DEGRADATI

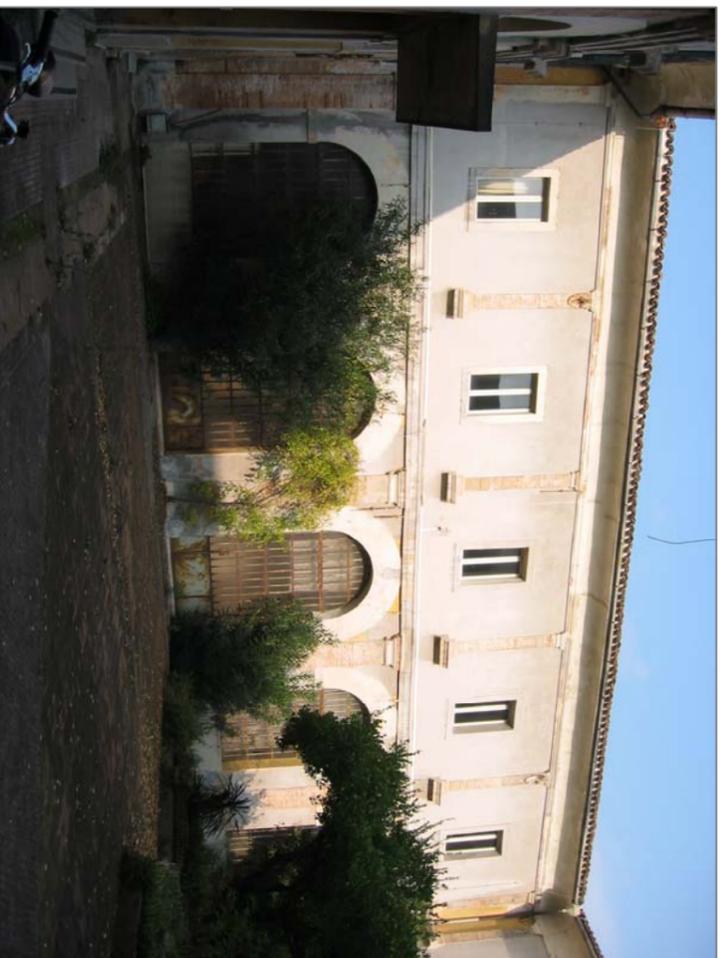
FOTO 4

ABACO INFISSI ESTERNI AL PIANO PRIMO DEL CHIOSTRO ALA b:
FINESTRE AD ANTE A BATTENTE IN LEGNO VERNICIATO;
STATO ATTUALE: DEGRADATE

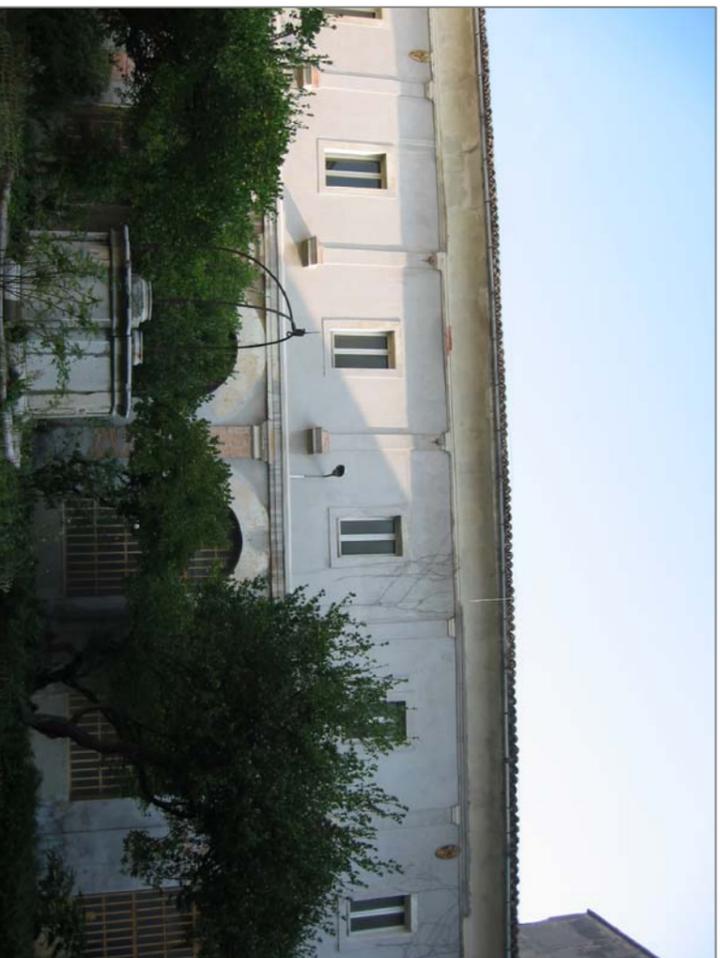
FOTO 5

ABACO INFISSI ESTERNI AL PIANO PRIMO DEL CHIOSTRO ALA b:
FINESTRE AD ANTE A BATTENTE IN LEGNO VERNICIATO;
STATO ATTUALE: DEGRADATE

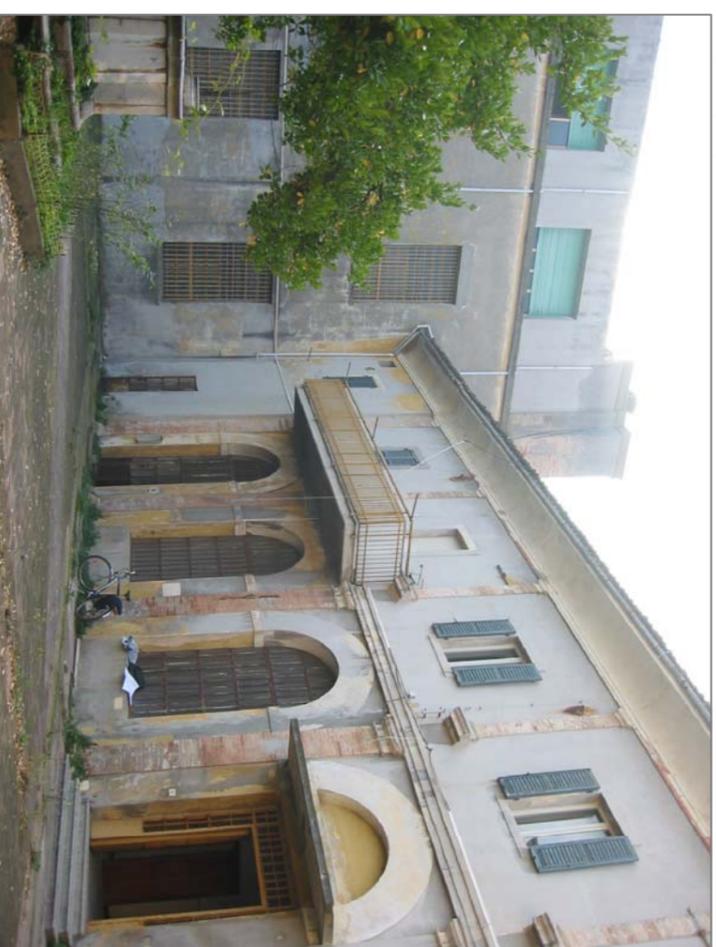
FOTO 6

ABACO INFISSI ESTERNI AL PIANO PRIMO DEL CHIOSTRO ALA b:
FINESTRE AD ANTE A BATTENTE IN LEGNO E PERSIANE AD ANTE A BATTENTE IN LEGNO VERNICIATO
PORTA FINESTRA AD ANTE A BATTENTE IN LEGNO VERNICIATO E SERRANDA IN PLASTICA PER PORTA FINESTRA
STATO ATTUALE: DEGRADATE

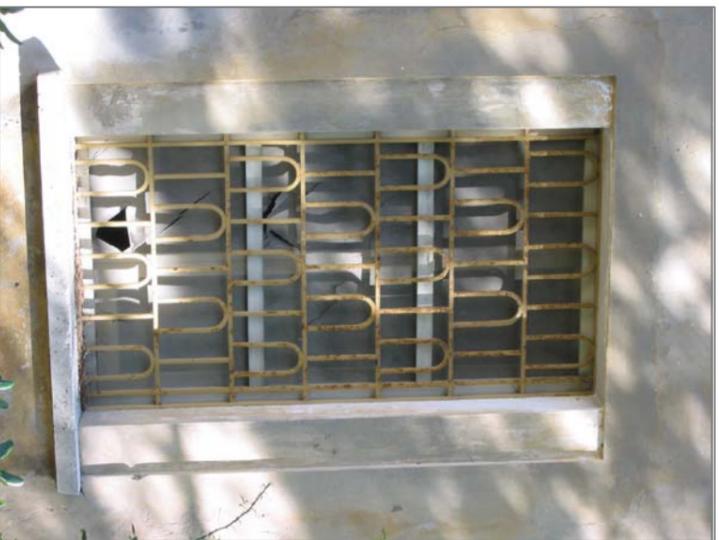
FOTO 1

ABACO INFISSI ESTERNI AL PIANO TERRA DEL PROSPETTO a
SU VIA LUCA DELLA ROBBIA:
INFERRIATA IN FERRO VERNICIATO DI SICUREZZA E
FINESTRA AD ANTE A BATTENTE IN LEGNO VERNICIATO;
STATO ATTUALE: DEGRADATE

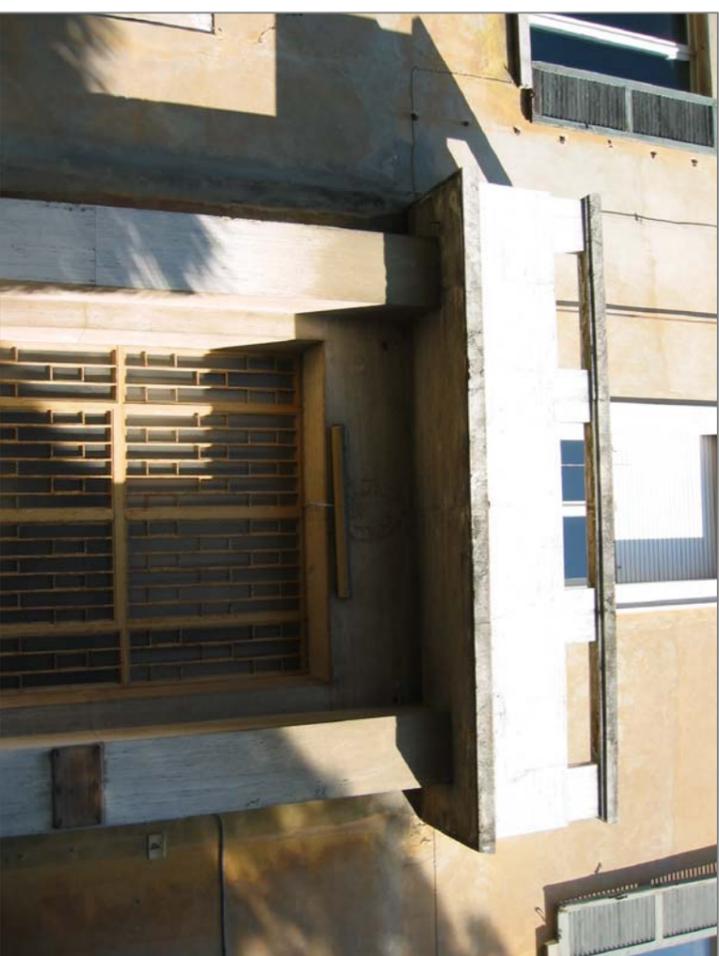
ABACO INFISSI ESTERNI AL PIANO TERRA DEL PROSPETTO a SU VIA L. DELLA ROBBIA:
PORTONE INGRESSO PRINCIPALE AD ANTE A BATTENTE IN FERRO VERNICIATO;
STATO ATTUALE: DEGRADATO

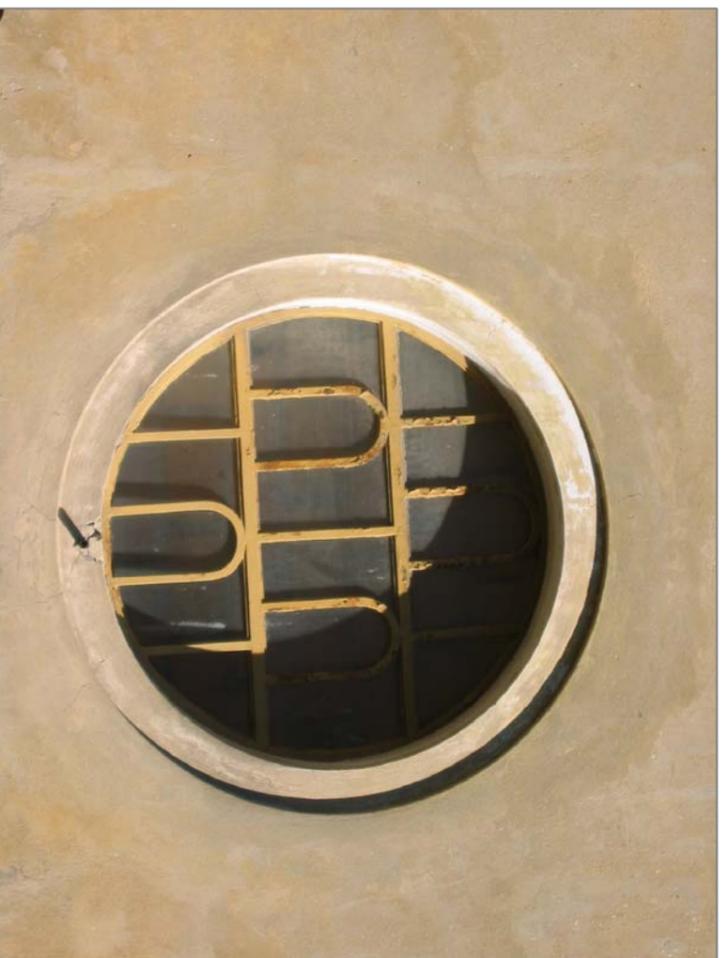
FOTO 4

ABACO INFISSI ESTERNI AL PIANO TERRA DEL PROSPETTO a SU VIA L. DELLA ROBBIA:
OBLO' CON INFISSO IN LEGNO ED INFERRIATA IN FERRO VERNICIATI;
STATO ATTUALE: DEGRADATO

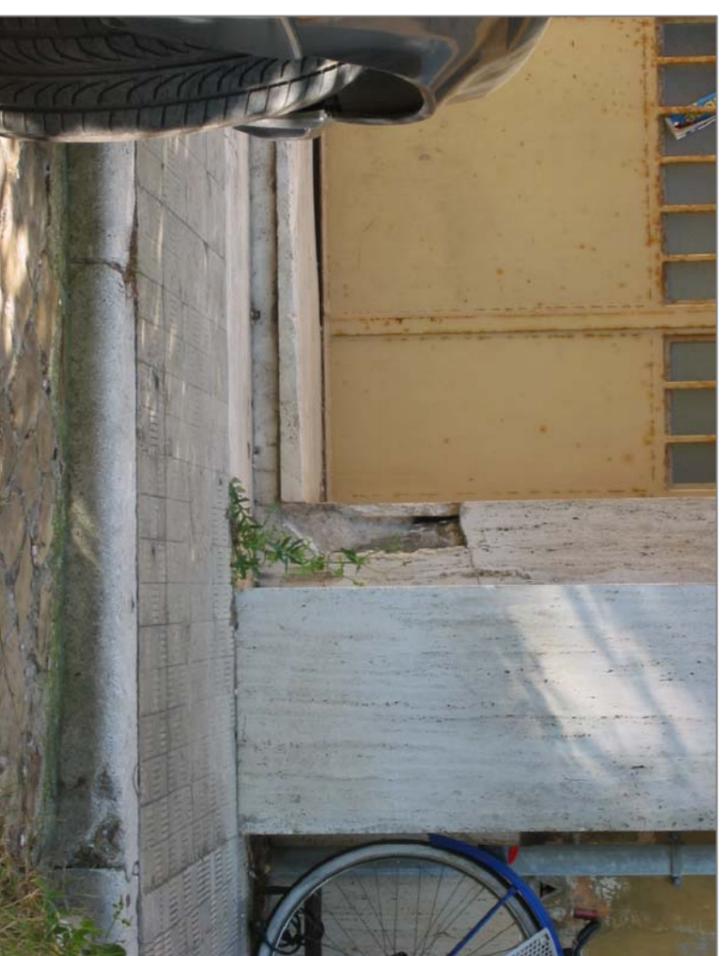
FOTO 3-4

ABACO INFISSI ESTERNI AL PIANO TERRA DEL PROSPETTO a SU VIA L. DELLA ROBBIA:
PORTONE INGRESSO PRINCIPALE AD ANTE A BATTENTE IN FERRO VERNICIATO;
STATO ATTUALE PARTE INFERIORE: DEGRADATO

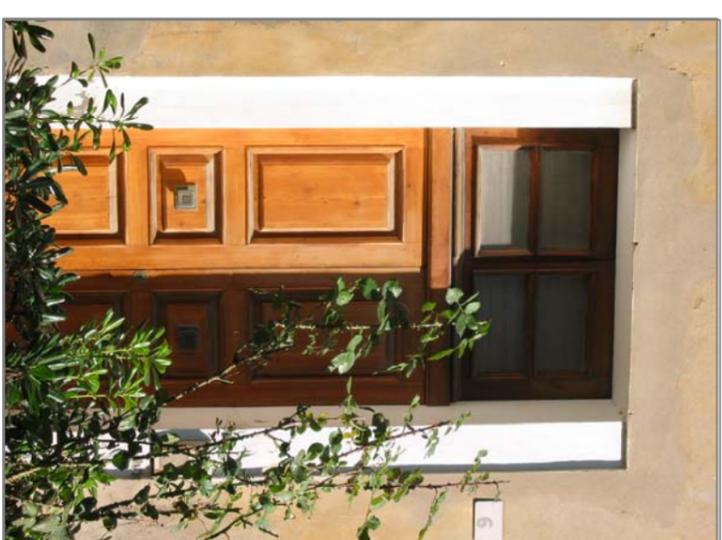
FOTO 5

ABACO INFISSI ESTERNI AL PIANO TERRA DEL
PROSPETTO a SU VIA L. DELLA ROBBIA:
PORTONCINO AD ANTE A BATTENTE IN LEGNO
VERNICIATO;
STATO ATTUALE: MEDIO BUONO

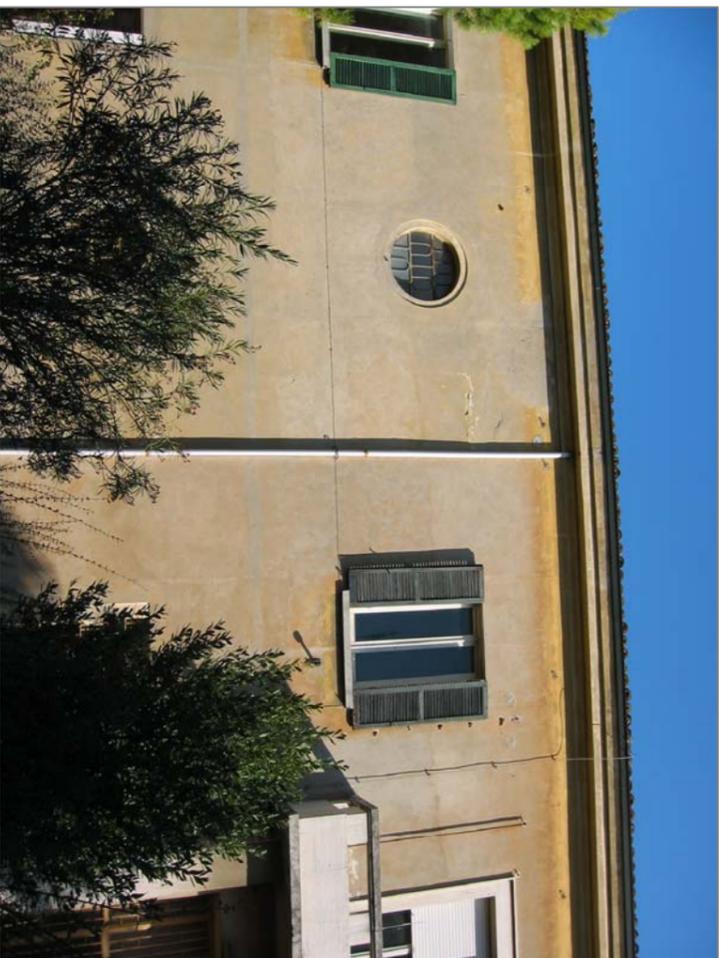
FOTO 6

ABACO INFISSI ESTERNI AL PIANO PRIMO DEL PROSPETTO a SU VIA L. DELLA ROBBIA:
PERSIANA IN LEGNO VERNICIATO
FINESTRA CON VETRO AD ANTE A BATTENTE IN LEGNO VERNICIATO;
OBLO CON VETRO ED INFISSO IN LEGNO VERNICIATO - INFERRIATA IN FERRO VERNICIATO
STATO ATTUALE: NON BUONO

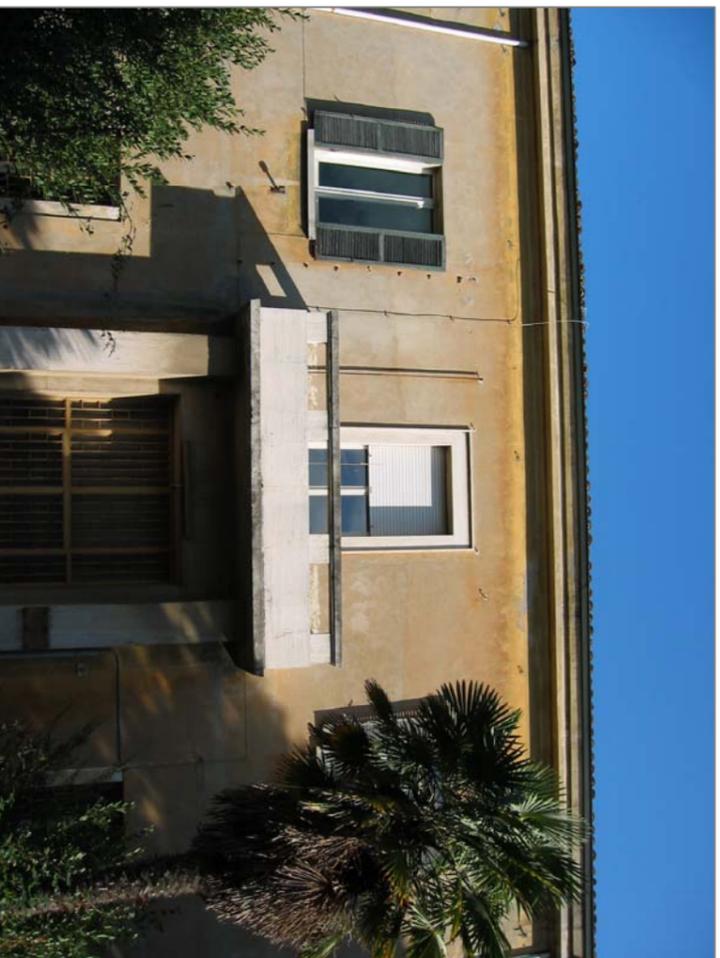
FOTO 7

ABACO INFISSI ESTERNI AL PIANO PRIMO DEL PROSPETTO a SU VIA L. DELLA ROBBIA:
SERRANDA IN PLASTICA VERNICIATA
PORTA FINESTRA CON VETRO AD ANTE A BATTENTE IN LEGNO VERNICIATO;
STATO ATTUALE: DEGRADATE

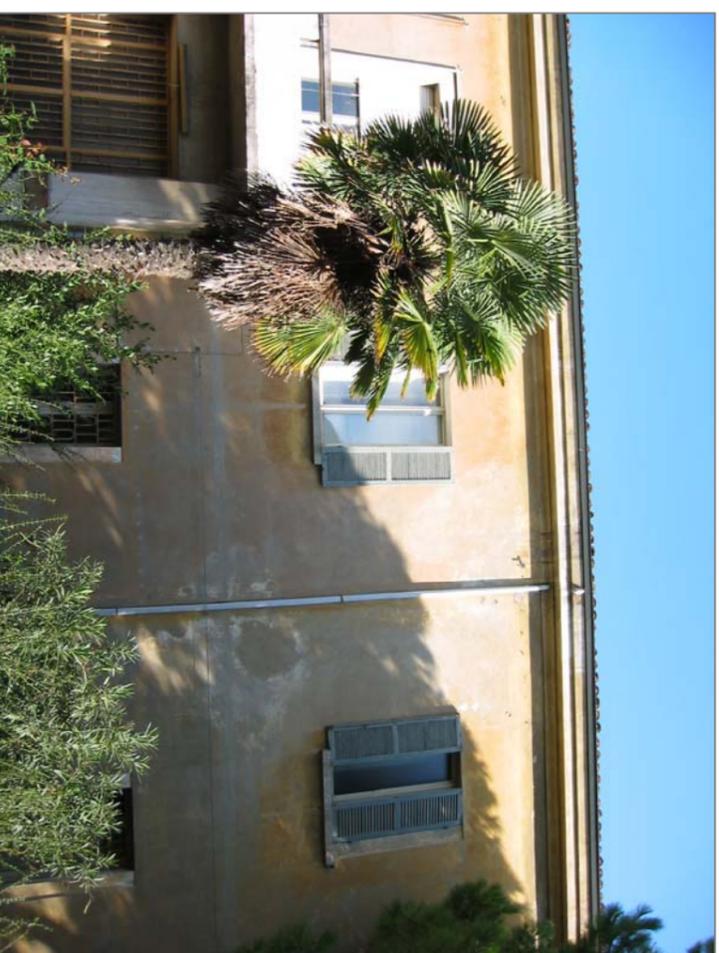
FOTO 8

ABACO INFISSI ESTERNI AL PIANO PRIMO DEL PROSPETTO a SU VIA L. DELLA ROBBIA:
PERSIANE IN LEGNO VERNICIATO
FINESTRE CON VETRO AD ANTE A BATTENTE IN LEGNO VERNICIATO;
STATO ATTUALE: DEGRADATE

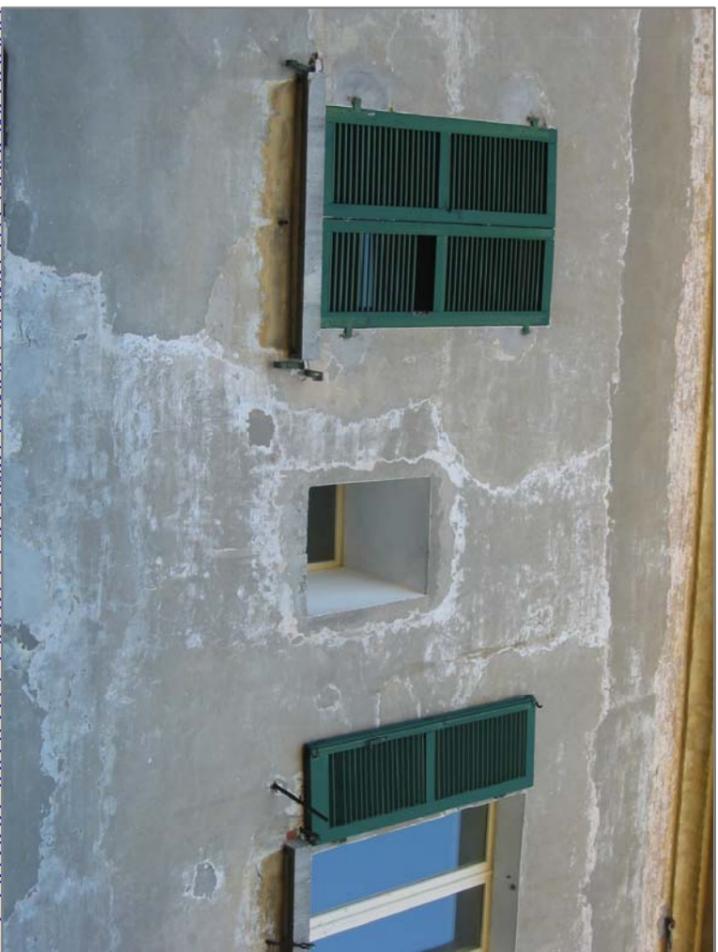
FOTO 6

PERSIANE AD ANTE A BATTENTE IN LEGNO VERNICIATO
FINESTRE CON VETRO AD ANTE A BATTENTE IN LEGNO VERNICIATO;
FINESTROTTI CON VETRO AD ANTA A BATTENTE IN LEGNO VERNICIATO
STATO ATTUALE: DEGRADATI

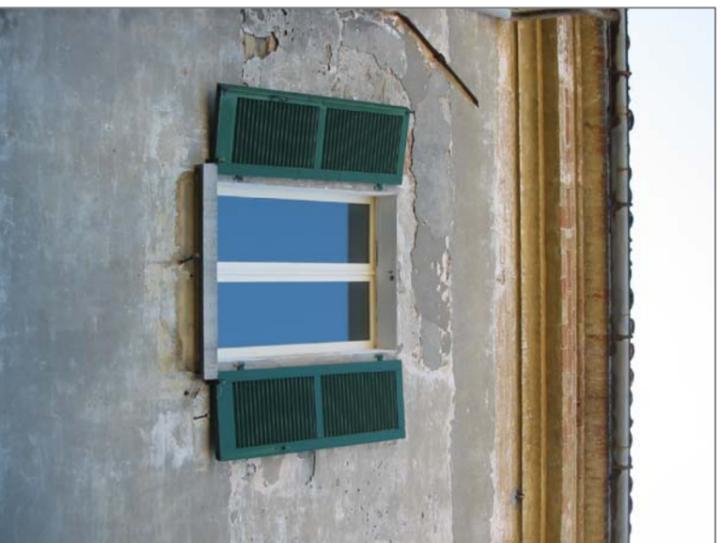
FOTO 7

ABACO INFISSI ESTERNI AL PIANO PRIMO DEL PROSPETTO b SUL CORTILE 2:
PERSIANE AD ANTE A BATTENTE IN LEGNO VERNICIATO
FINESTRA CON VETRO AD ANTE A BATTENTE IN LEGNO VERNICIATO;
STATO ATTUALE: DEGRADATE

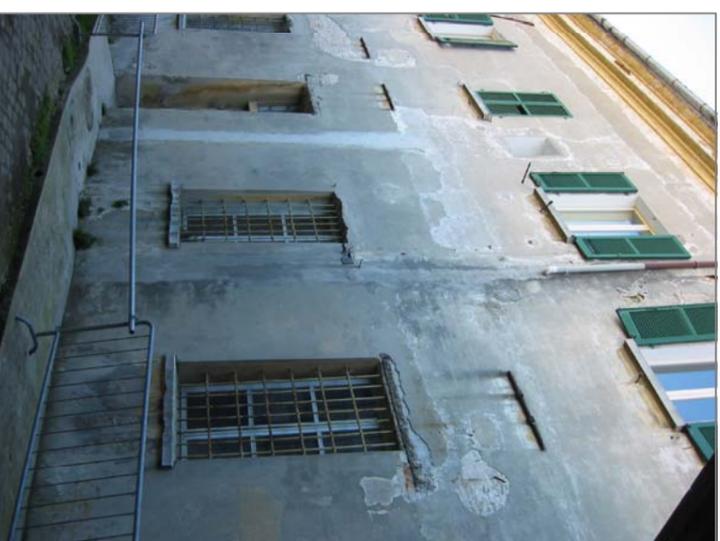
FOTO 8

ABACO INFISSI ESTERNI AL PIANO PRIMO DEL PROSPETTO b SUL CORTILE 2:
PERSIANE AD ANTE A BATTENTE IN LEGNO VERNICIATO
FINESTRE CON VETRO AD ANTE A BATTENTE IN LEGNO VERNICIATO;
STATO ATTUALE: DEGRADATE

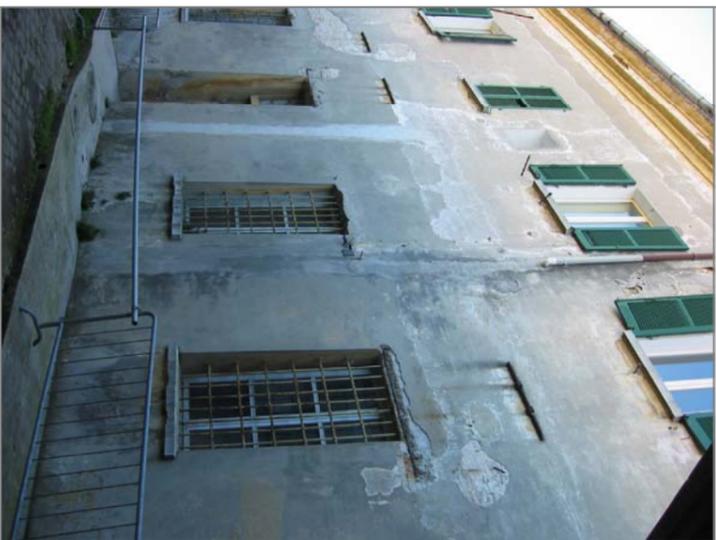
FOTO 1

ABACO INFISSI ESTERNI AL PIANO TERRA DEL CORTILE 2:
INFERRIATE IN FERRO VERNICIATO DI SICUREZZA E
FINESTRE CON VETRO AD ANTE A BATTENTE IN LEGNO VERNICIATO;
STATO ATTUALE: DEGRADATE

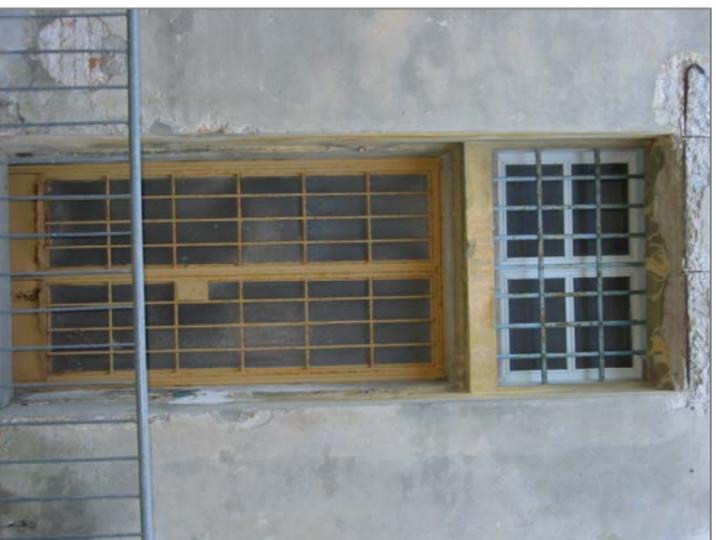
FOTO 2

ABACO INFISSI ESTERNI AL PIANO TERRA DEL CORTILE 2:
PORTA CON VETRO AD ANTE A BATTENTE ED INFERRIATA
IN FERRO VERNICIATO DI SICUREZZA
STATO ATTUALE: DEGRADATE

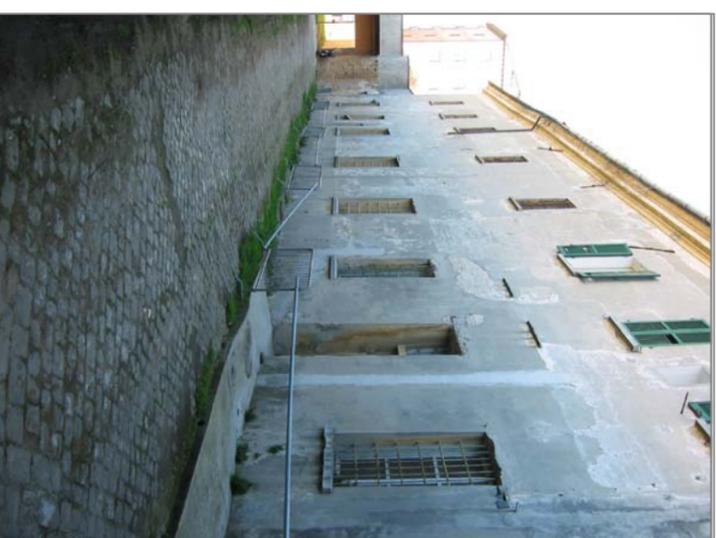
FOTO 3

ABACO INFISSI ESTERNI AL PIANO TERRA DEL CORTILE 2:
INFERRIATE IN FERRO VERNICIATO DI SICUREZZA E
FINESTRE CON VETRO AD ANTE A BATTENTE IN LEGNO VERNICIATO;
STATO ATTUALE: DEGRADATE

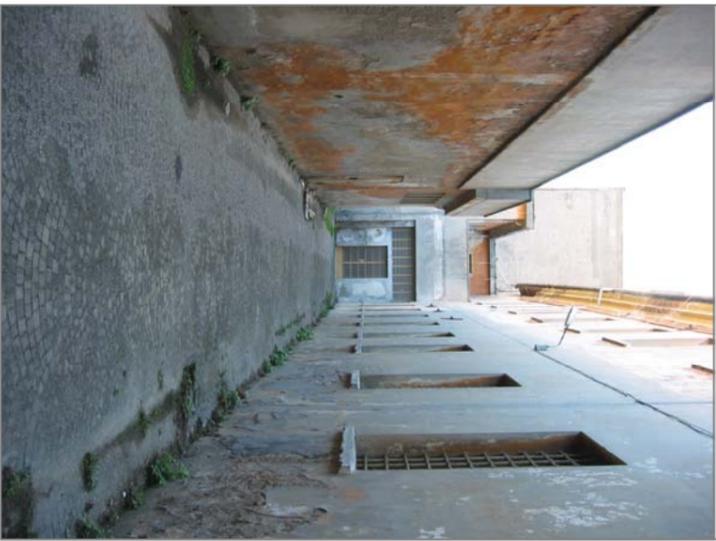
FOTO 1

ABACO INFISSI ESTERNI AL PIANO TERRA DEL CORTILE 3:
INFERRIATE IN FERRO VERNICIATO DI SICUREZZA E
FINESTRE CON VETRO AD ANTE A BATTENTE IN LEGNO VERNICIATO;
STATO ATTUALE: DEGRADATE

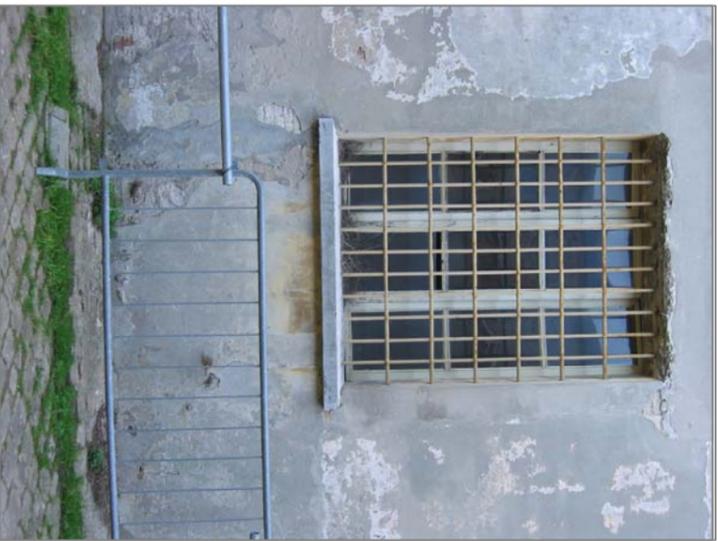
FOTO 2

ABACO INFISSI ESTERNI AL PIANO TERRA DEL CORTILE 3:
INFERRIATA IN FERRO VERNICIATO DI SICUREZZA E
FINESTRA CON VETRO AD ANTE A BATTENTE IN LEGNO VERNICIATO;
STATO ATTUALE: DEGRADATE

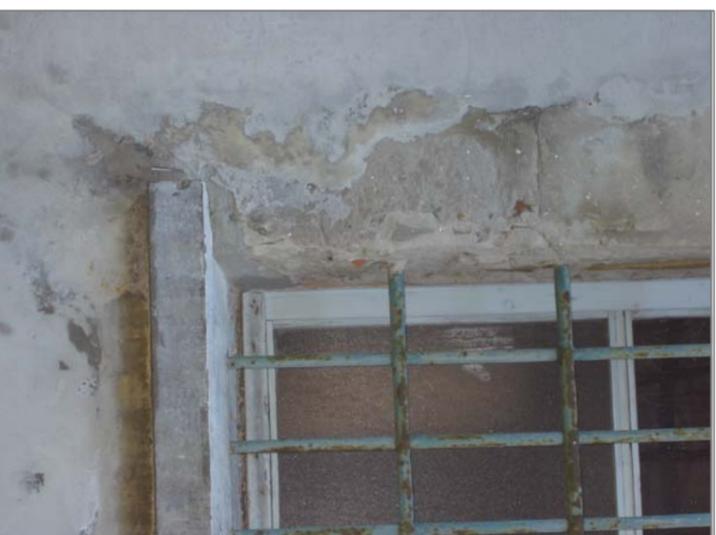
FOTO 3

ABACO INFISSI ESTERNI AL PIANO TERRA DEL CORTILE 3:
PARTICOLARE INFERRIATA IN FERRO VERNICIATO DI SICUREZZA E
FINESTRA CON VETRO AD ANTE A BATTENTE IN LEGNO VERNICIATO;
STATO ATTUALE: DEGRADATE

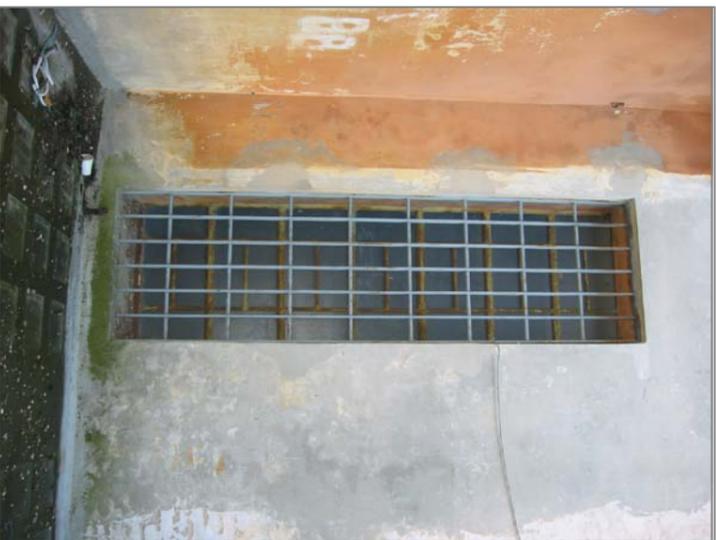
FOTO 4

ABACO INFISSI ESTERNI AL PIANO PRIMO DEL CORTILE 3:
INFERRIATA IN FERRO VERNICIATO DI SICUREZZA E
FINESTRA CON VETRO FISSO IN FERRO VERNICIATO;
STATO ATTUALE: DEGRADATE

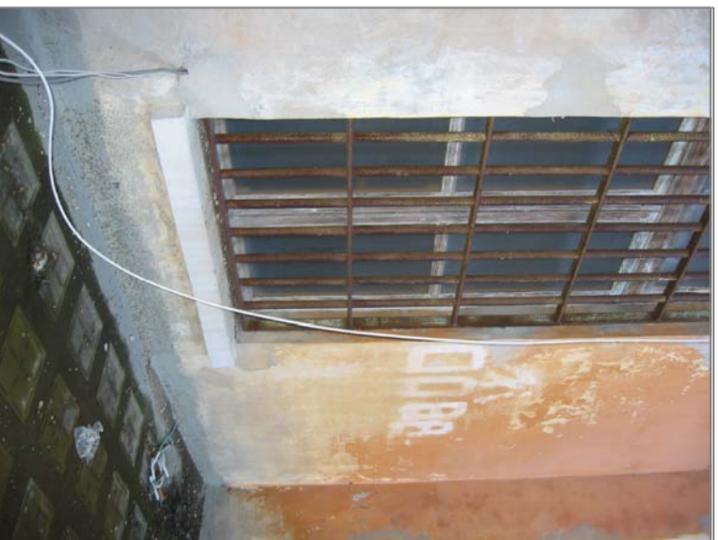
FOTO 5

ABACO INFISSI ESTERNI AL PIANO PRIMO DEL CORTILE 3:
INFERRIATA IN FERRO VERNICIATO DI SICUREZZA E
FINESTRA CON VETRO AD ANTE A BATTENTE IN LEGNO VERNICIATO;
STATO ATTUALE: DEGRADATE

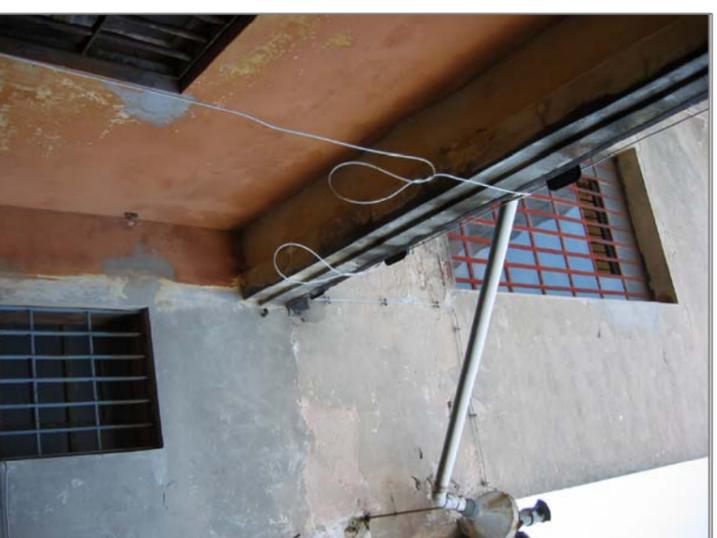
FOTO 6

ABACO INFISSI ESTERNI AL PIANO PRIMO DEL CORTILE 3 - VOLUME TECNICO:
INFERRIATA IN FERRO VERNICIATO DI SICUREZZA E
FINESTRA CON VETRO AD ANTE A VASISTAS IN FERRO VERNICIATO;
STATO ATTUALE: DEGRADATE
