COMPLESSO IMMOBILIARE "EX CARCERE MINORILE" GIÀ CONVENTO DI S. MARIA DEGLI ANGELI DI PESARO

LAVORI DI RESTAURO PER L'UTILIZZO COME SEDE
DEL CENTRO PROVINCIALE PER L'IMPIEGO
E LA FORMAZIONE PROFESSIONALE DI PESARO
SITO IN VIA LUCA DELLA ROBBIA N.4 - PESARO

ALLEGATO 1 RELAZIONE DESCRITTIVA DELLO STATO DI CONSERVAZIONE E DELLE CRITICITÀ STRUTTURALI

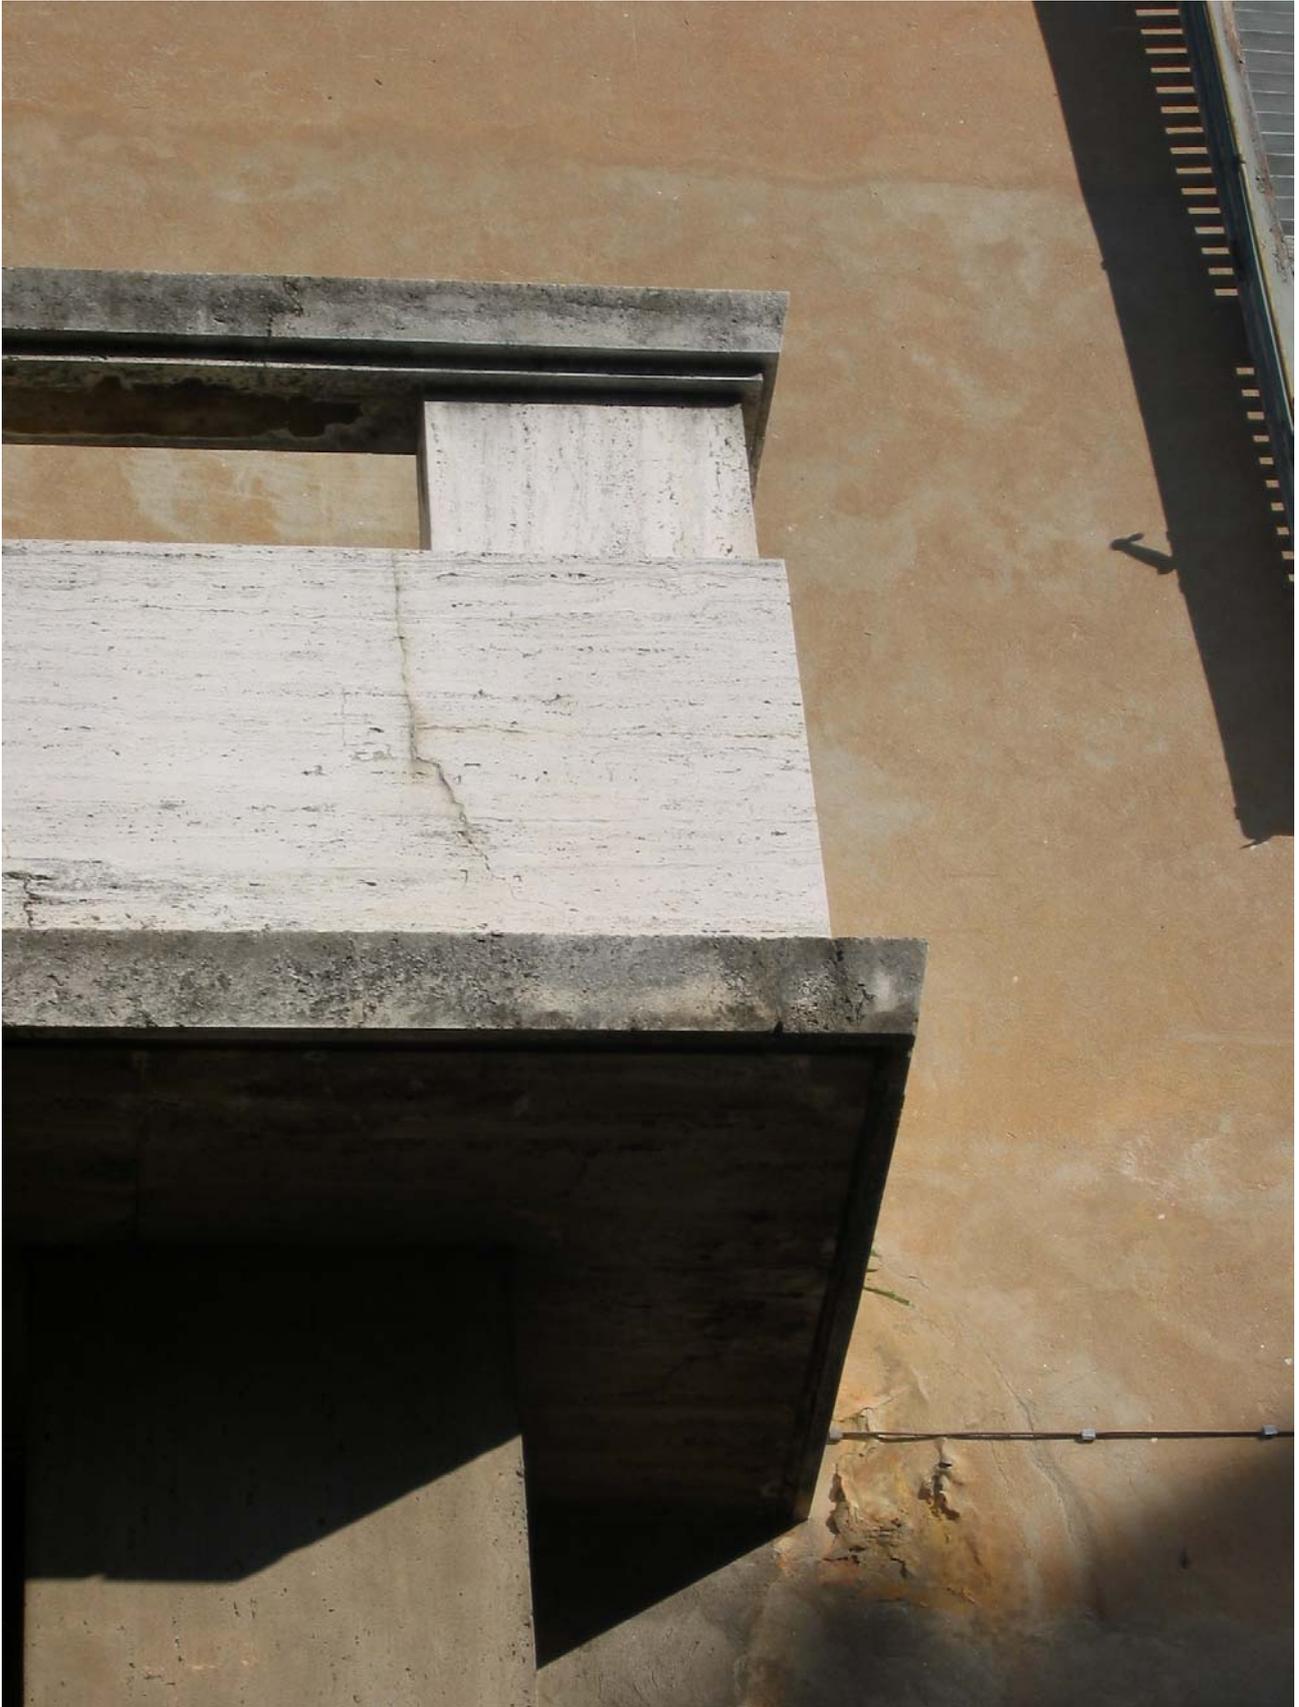
Foto 1 Particolare della facciata principale su via Luca della Robbia – danni provocati dalle infiltrazioni di umidità (prospetto A)

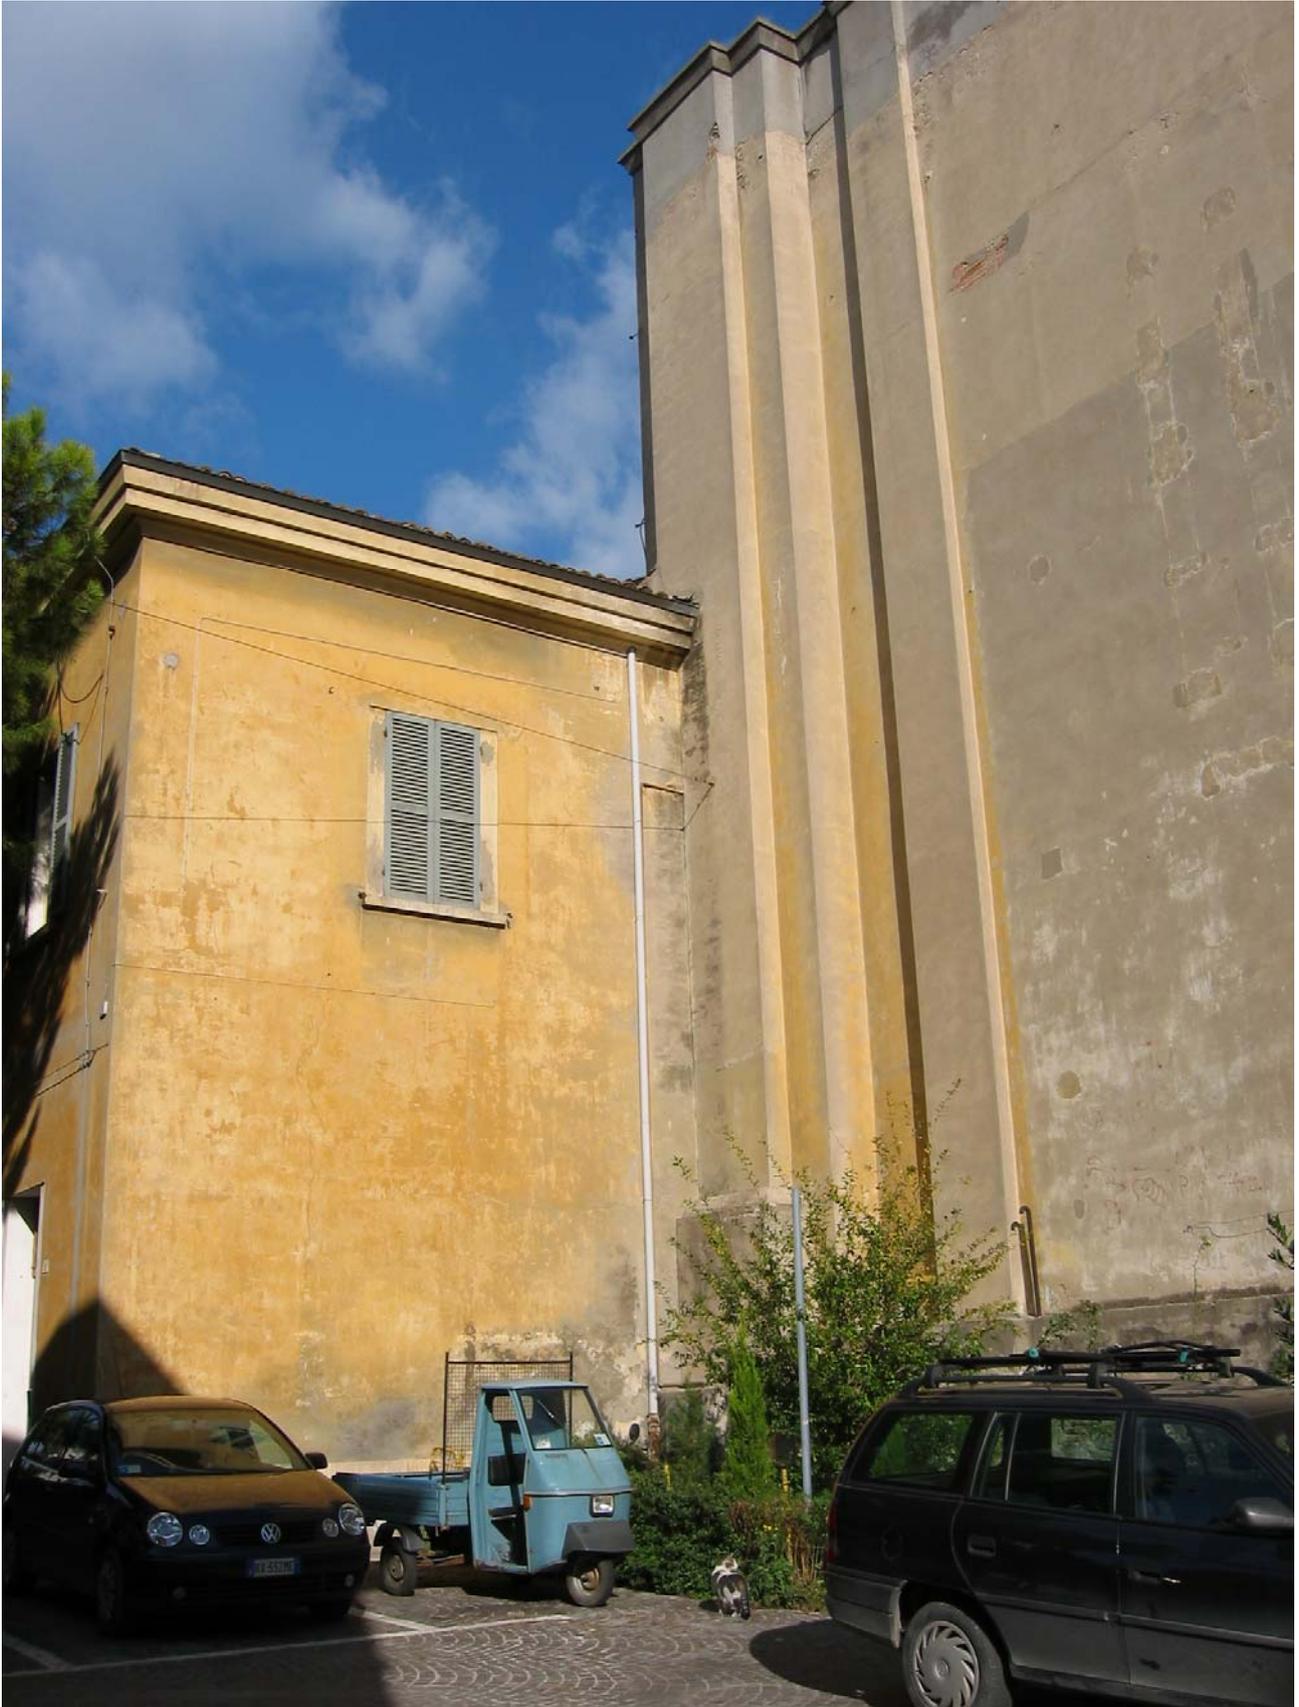
Foto 2 Particolare dello spigolo della facciata principale su via Luca della Robbia – danni al cornicione e alla muratura provocati dalle infiltrazioni d’acqua della copertura (prospetto A)

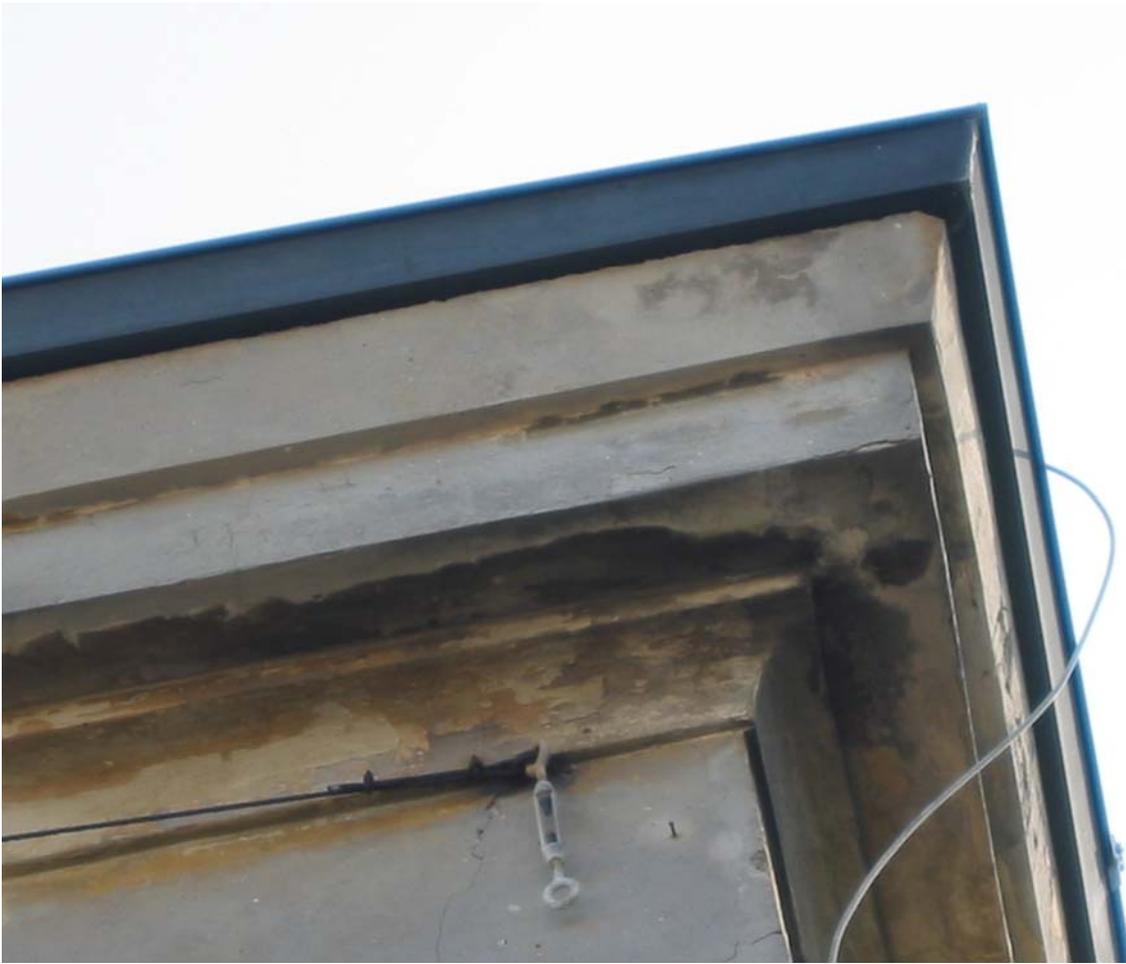
Foto 3 Particolare del cornicione che corre lungo le facciate – danni provocati dalle infiltrazioni (angolo prospetto A della foto precedente)

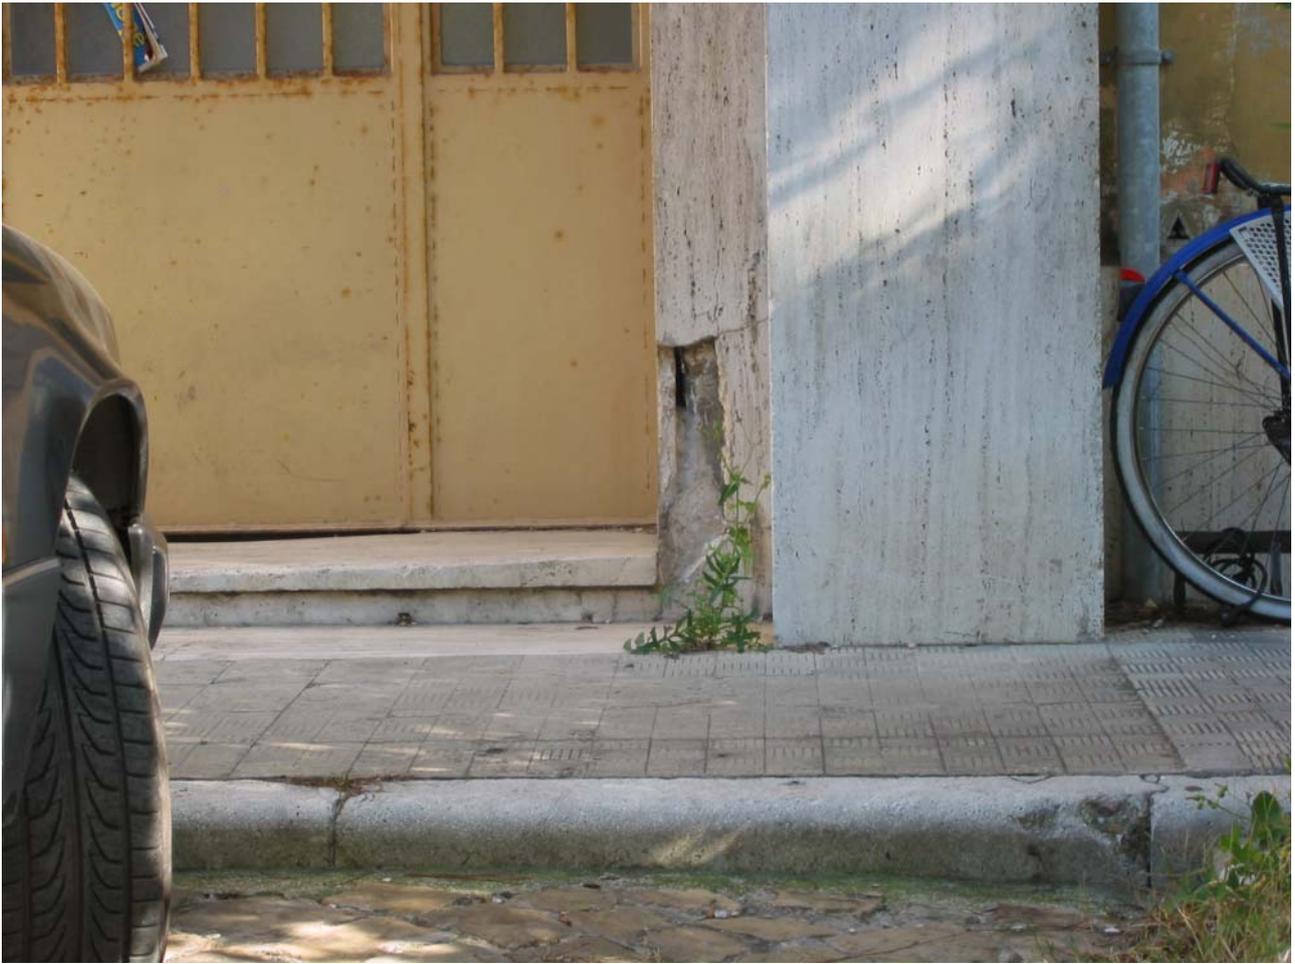
Foto 4 Particolare dell'ingresso principale – danni alla muratura (prospetto A)

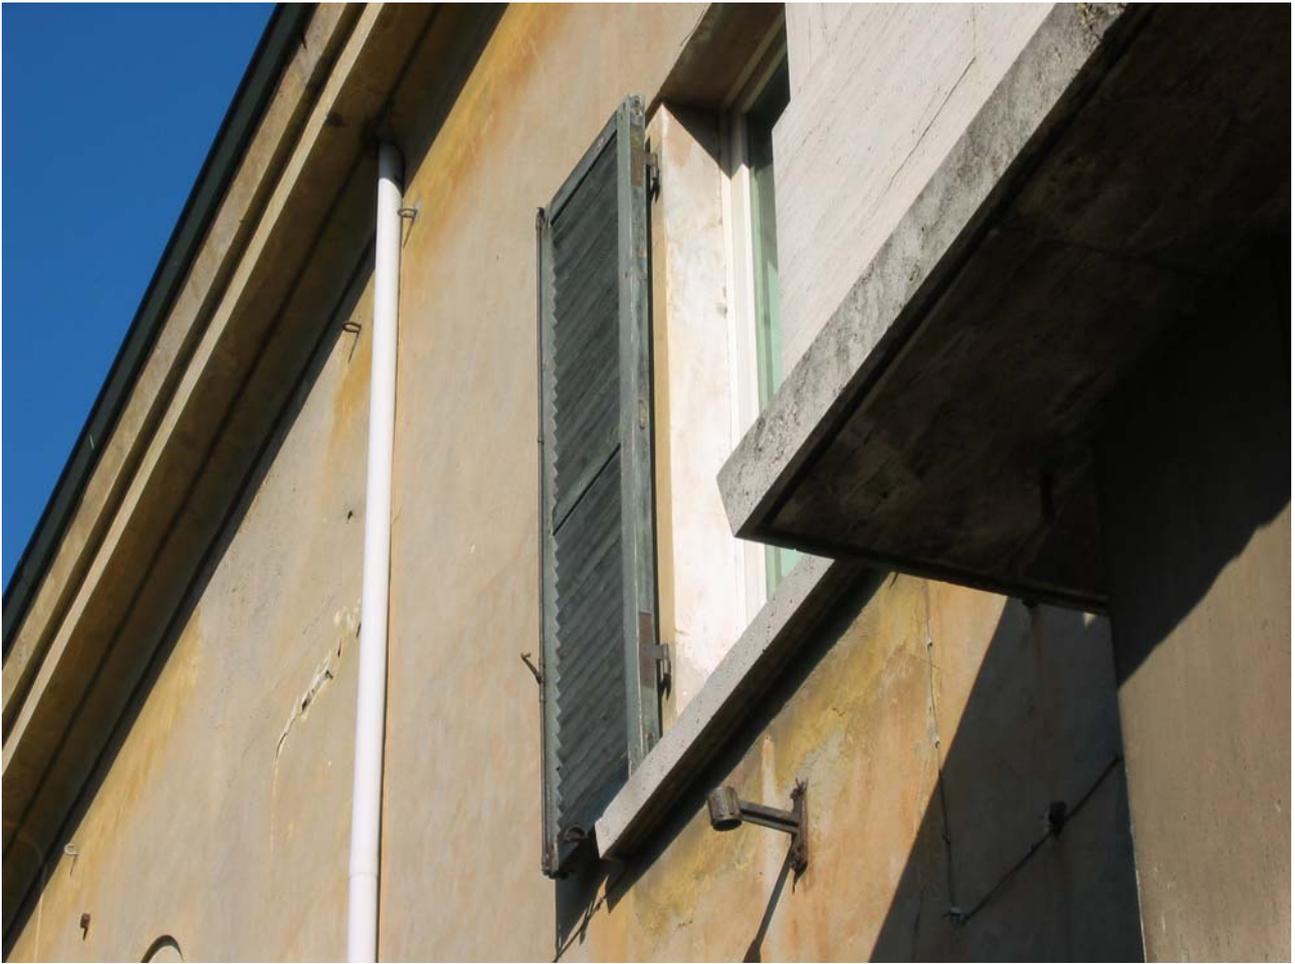
Foto 5 Particolare della facciata in corrispondenza del cornicione– lesioni della muratura (prospetto A)

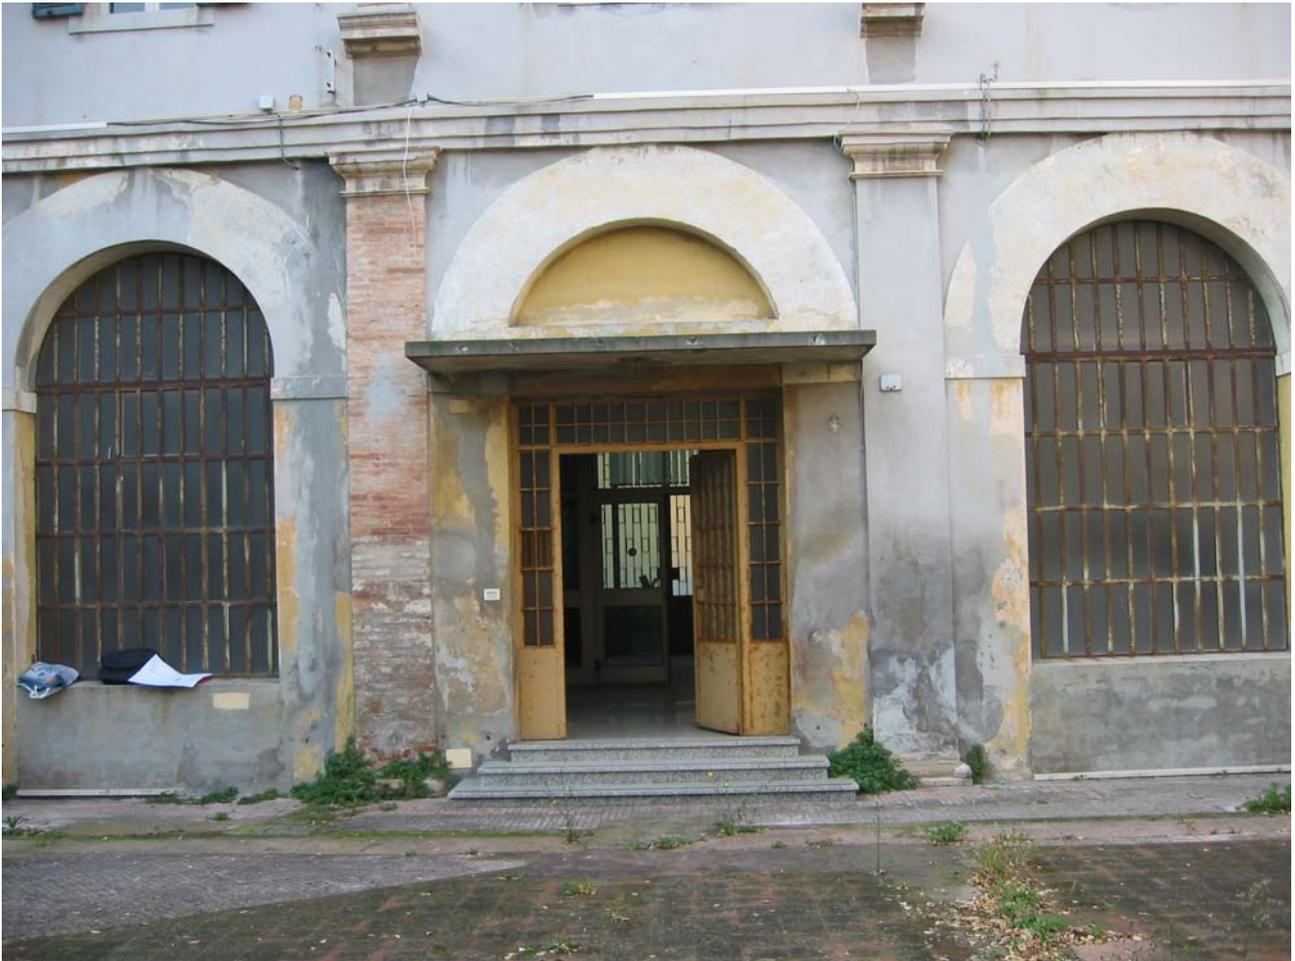
Foto 6 Particolare della facciata sulla corte dell'ex chiostro– danni provocati alla struttura muraria dalle infiltrazioni di acqua per risalita capillare dal terreno Prospetto "D"

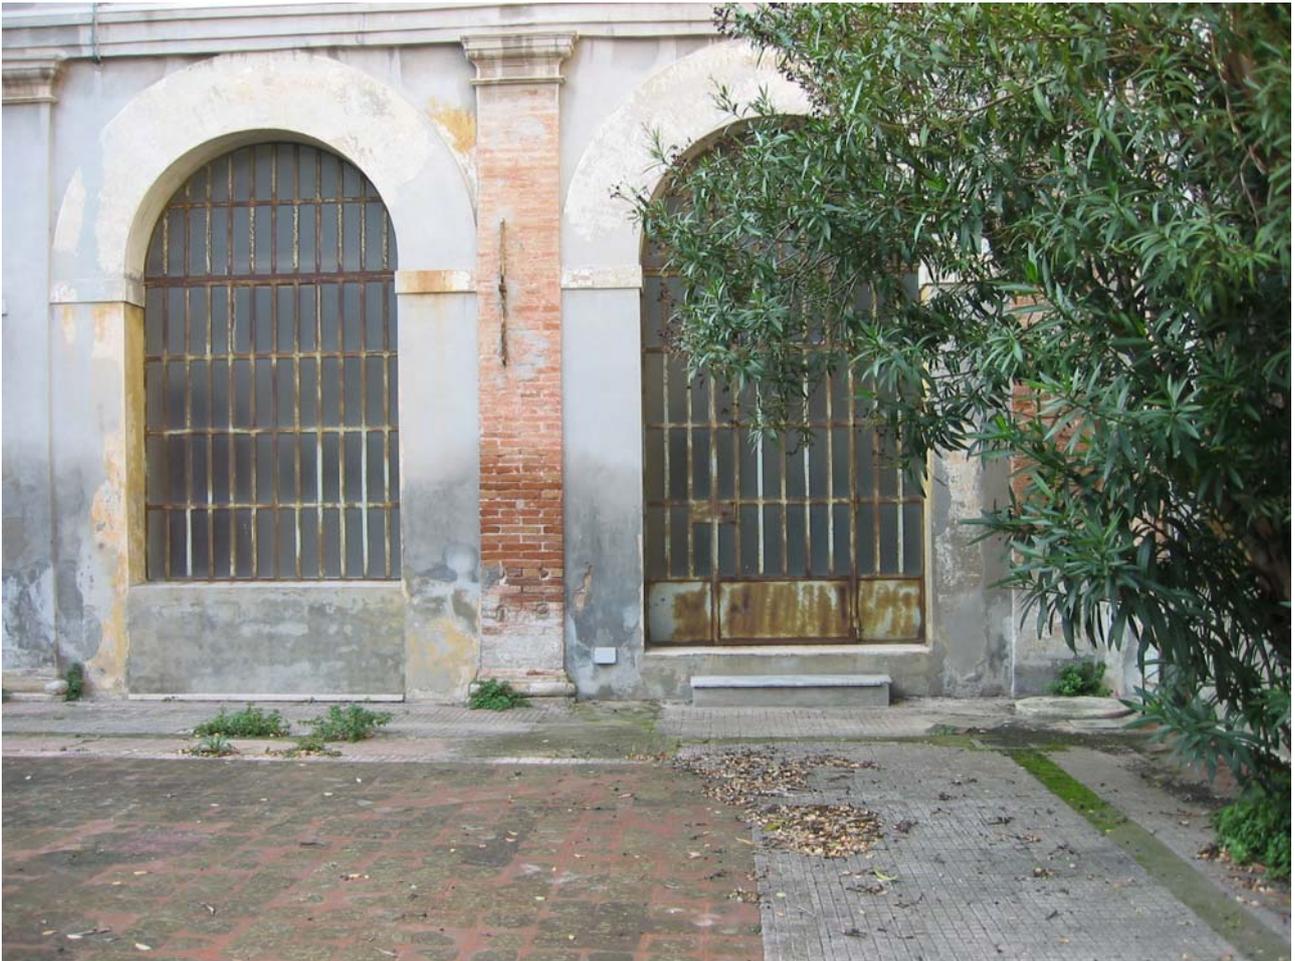
Foto 7 Particolare della facciata sulla corte dell'ex chiostro– danni provocati alla struttura muraria dalle infiltrazioni di acqua per risalita capillare dal terreno Prospetto “D”

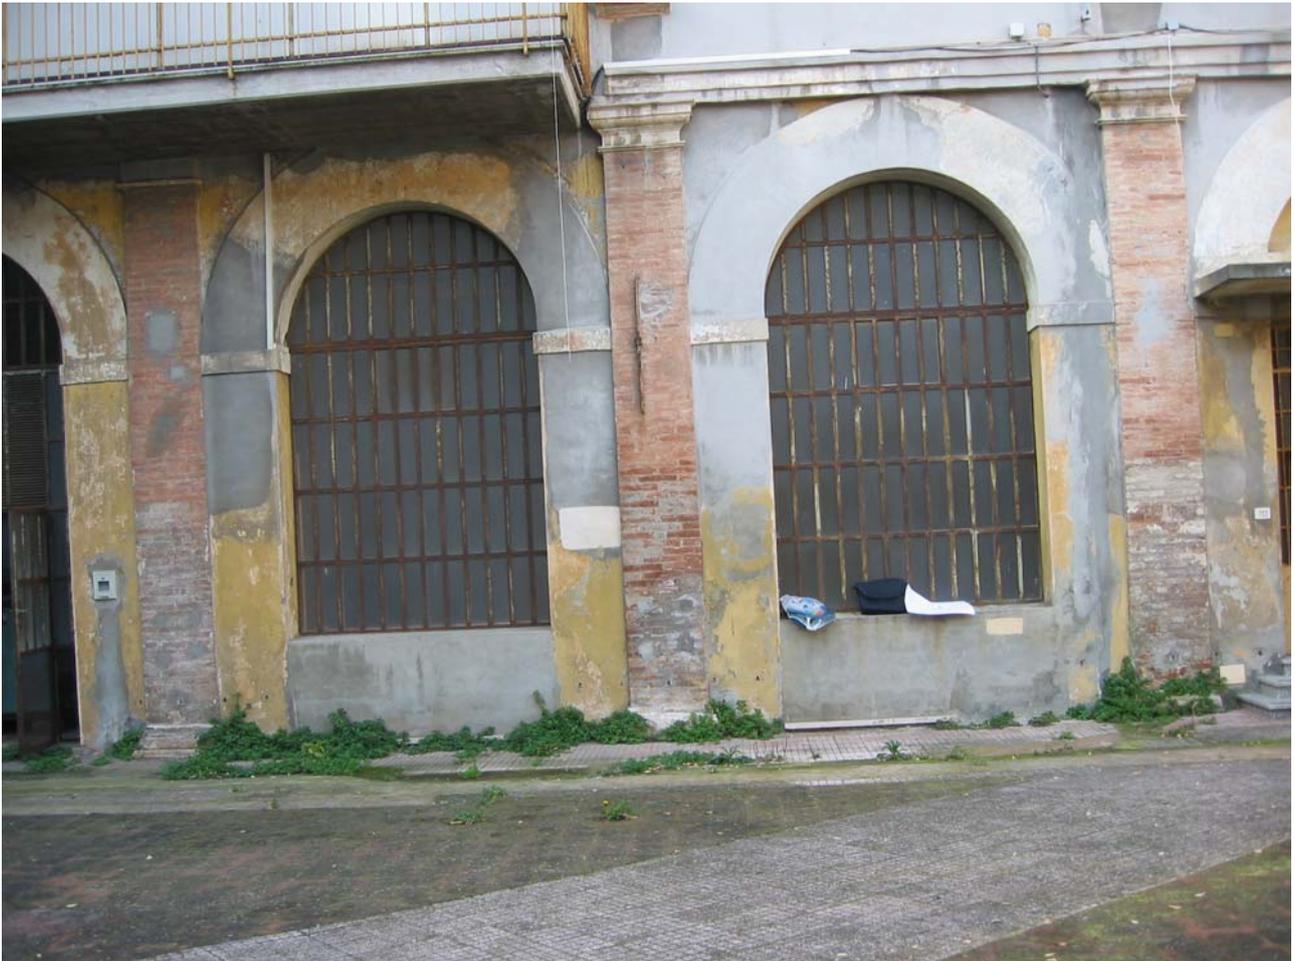
Foto 8 Particolare della facciata sulla corte dell'ex chiostro– danni provocati alla struttura muraria dalle infiltrazioni di acqua per risalita capillare dal terreno (Prospetto “D”)

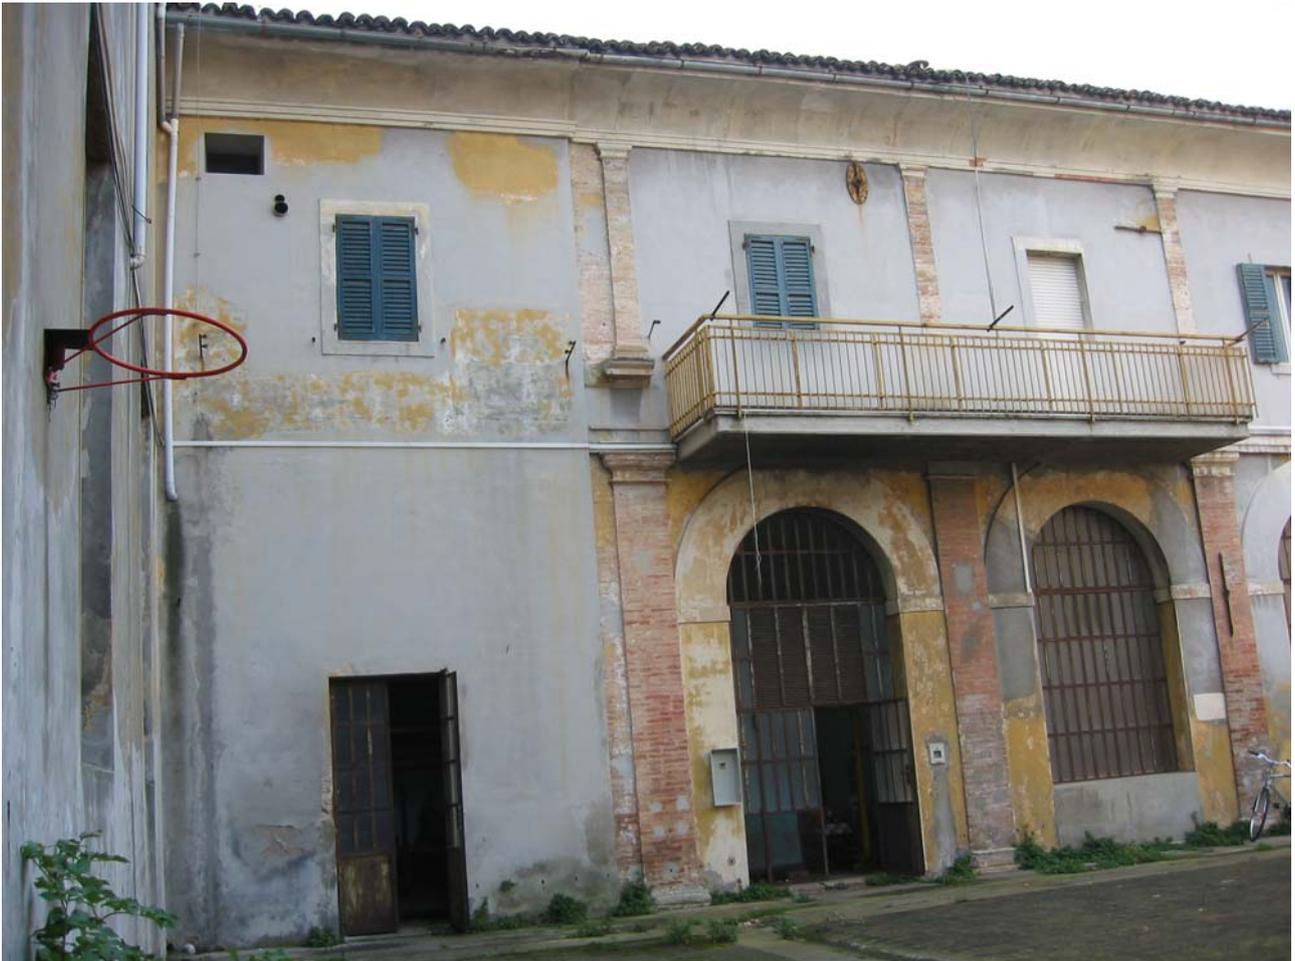
Foto 9 Particolare della facciata e del cornicione sulla corte dell'ex chiostro– danni provocati alla struttura muraria dalle infiltrazioni di acqua per risalita capillare dal terreno (Prospetto “D”)

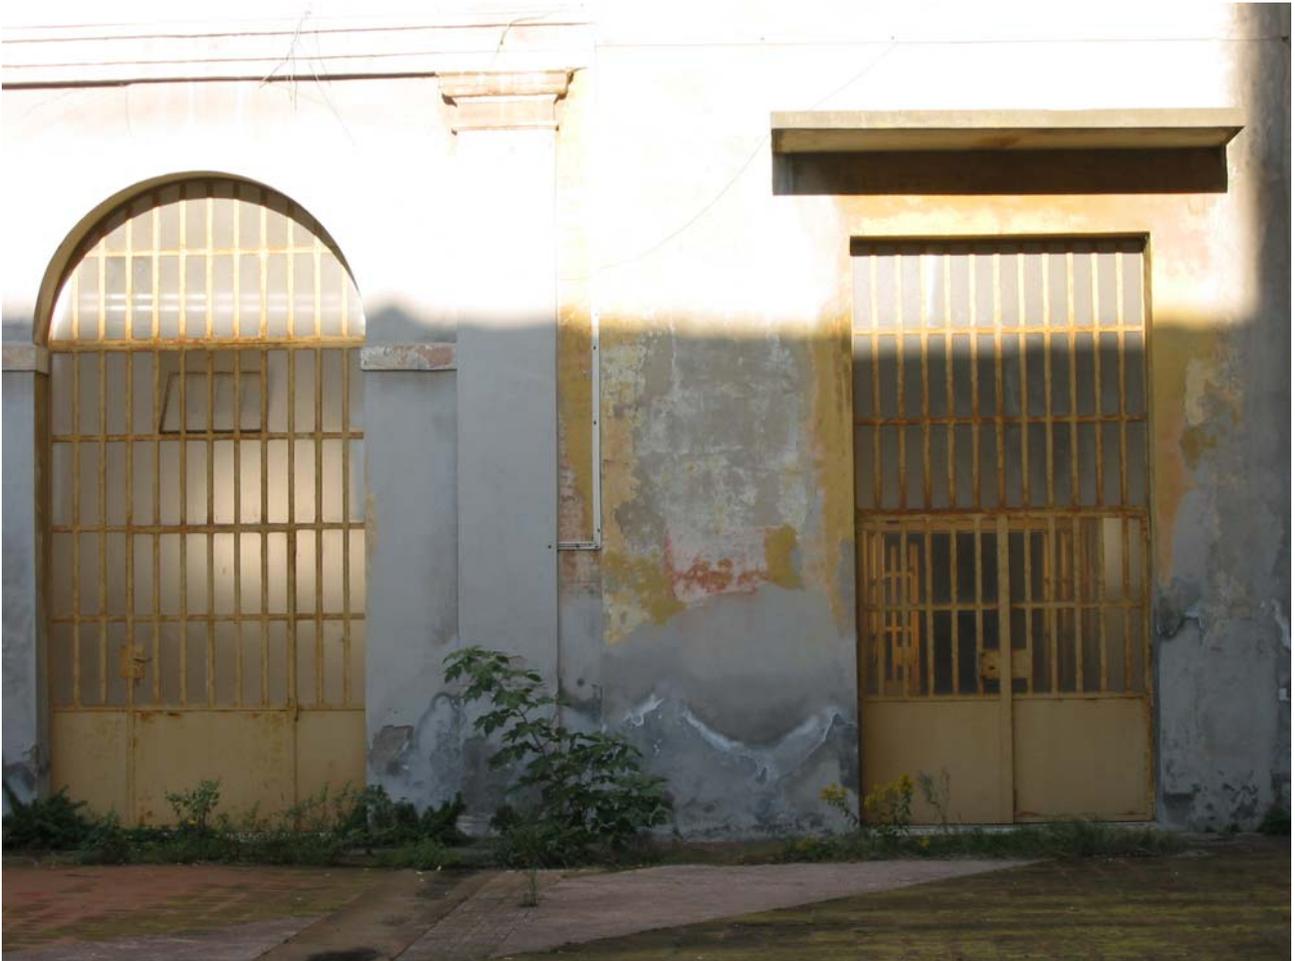
Foto 10 Particolare della facciata sulla corte dell'ex chiostro– danni provocati alla struttura muraria dalle infiltrazioni di acqua per risalita capillare dal terreno (Prospetto “F”)

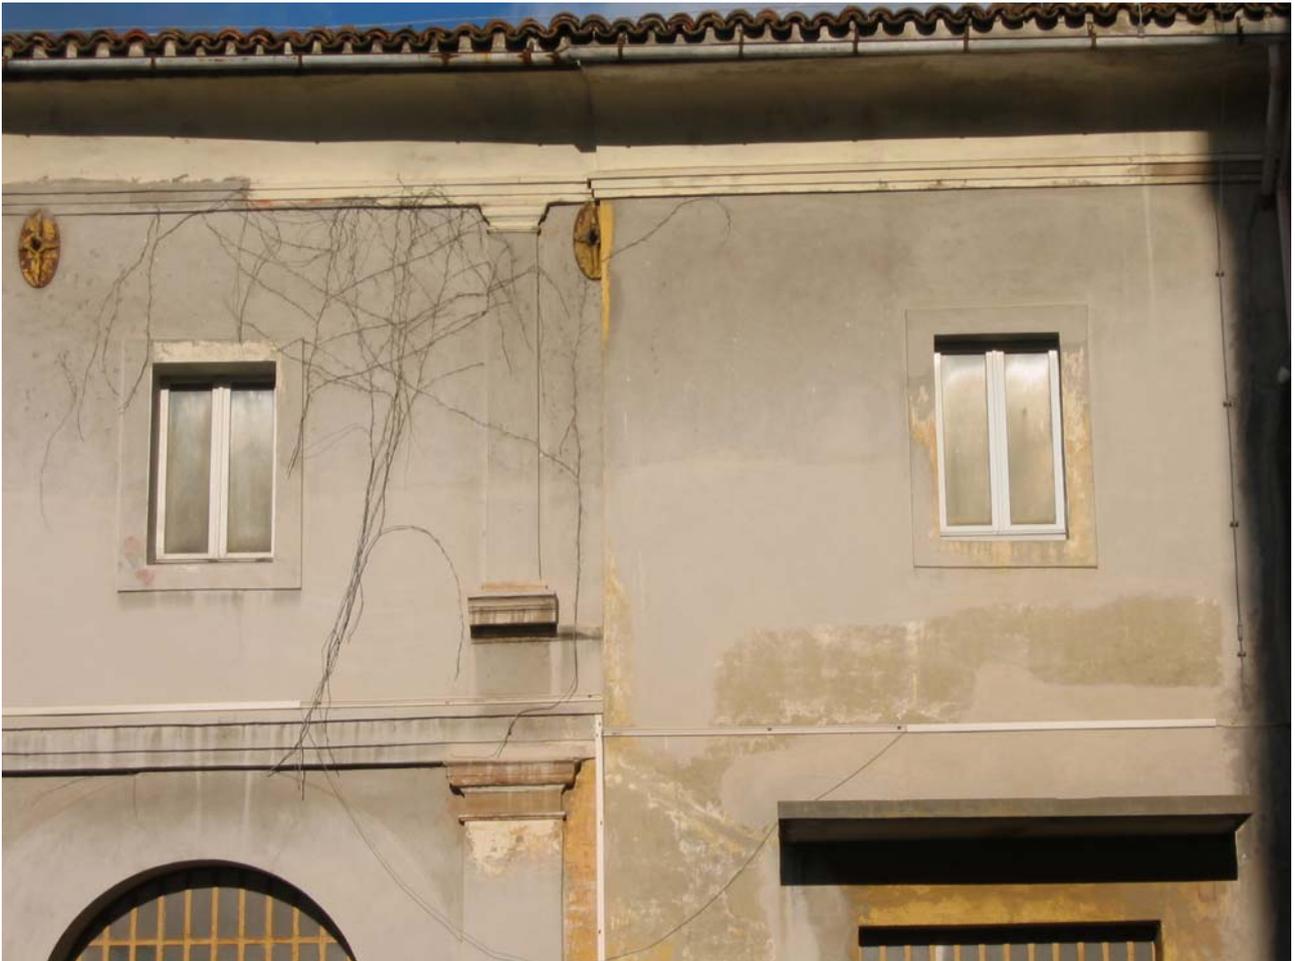
Foto 11 Particolare della facciata sulla corte dell'ex chiostro– danni provocati alla struttura muraria dalle infiltrazioni di acqua –distacco dell'intonaco (Prospetto "D")

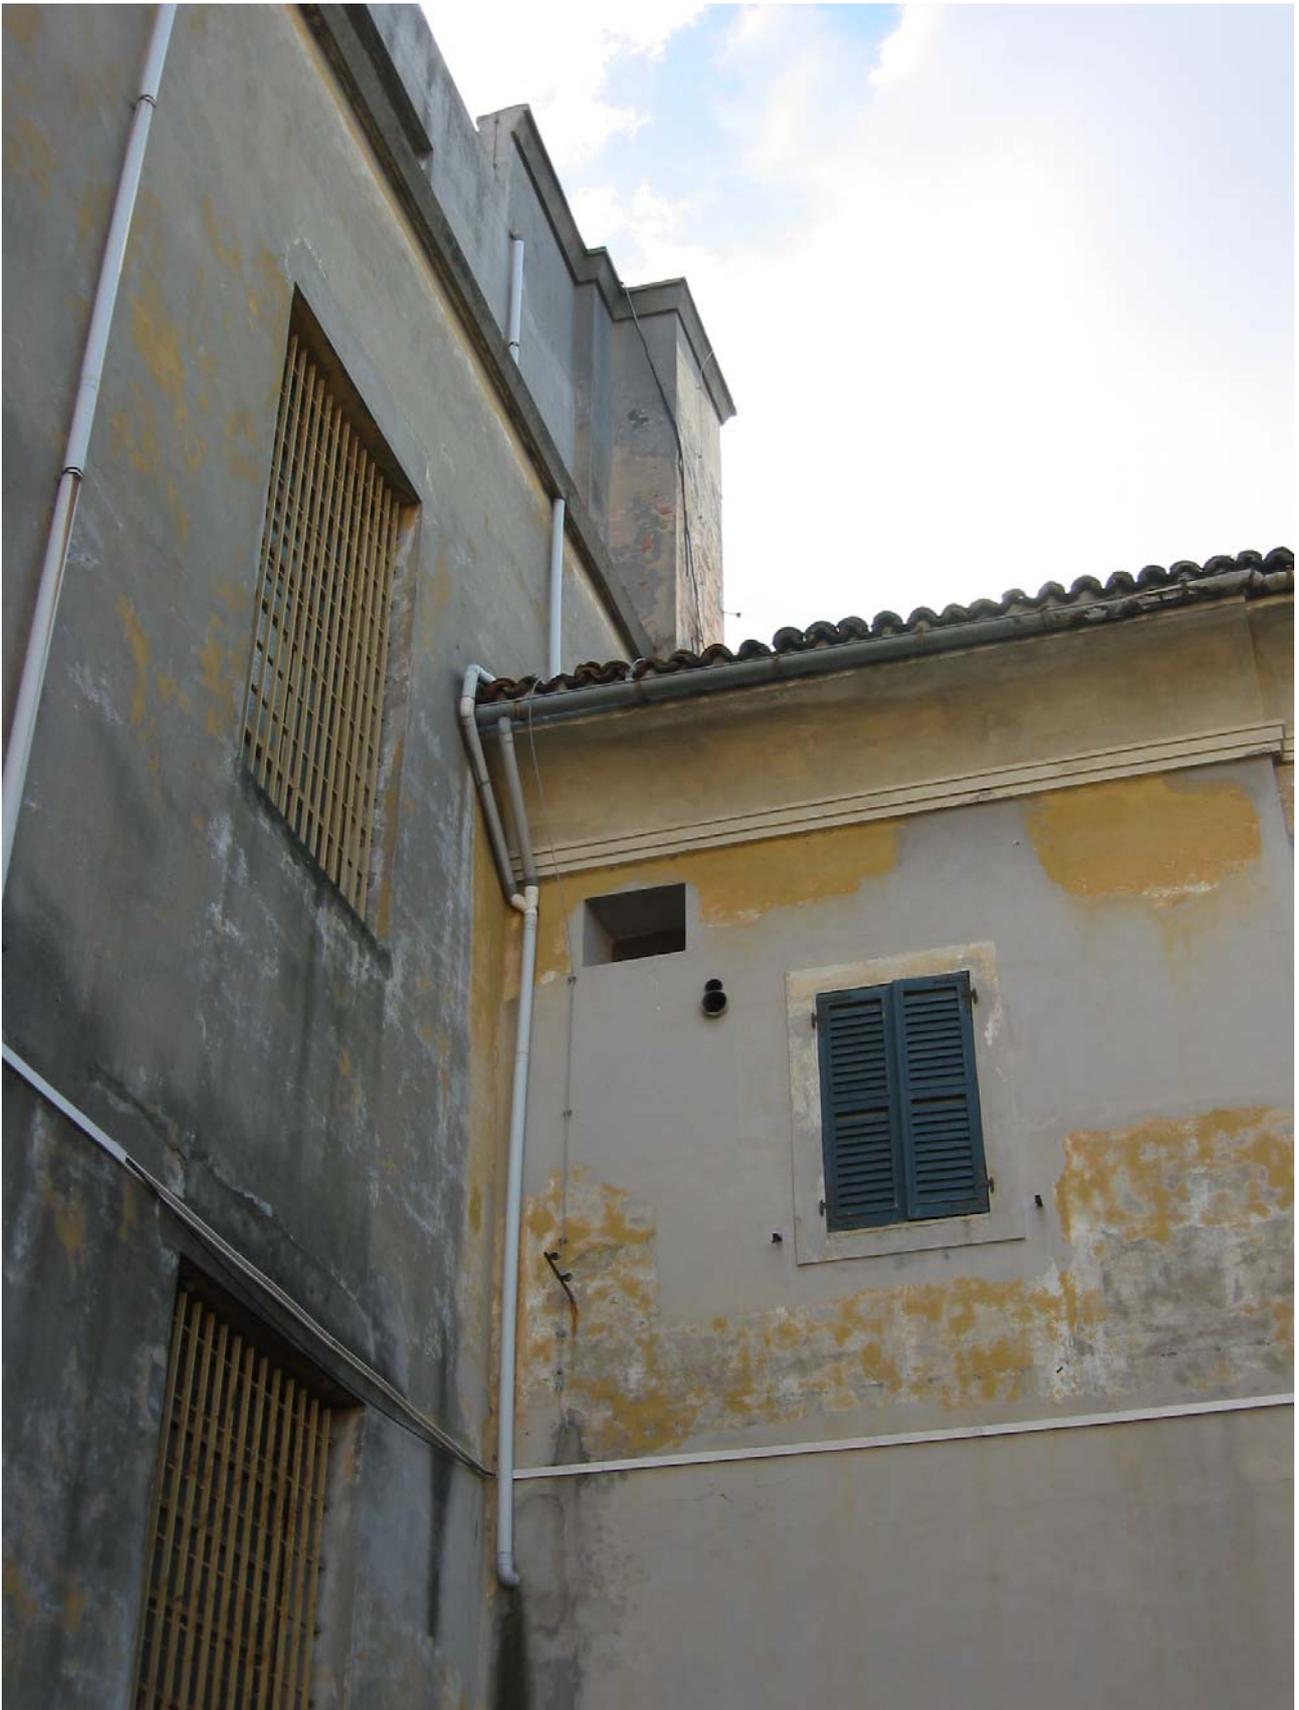
Foto 12 Particolare della facciata sulla corte dell'ex chiostro- sullo stato di conservazione – danni provocati dalla presenza di infiltrazioni di acqua dalla copertura(Prospetto D)

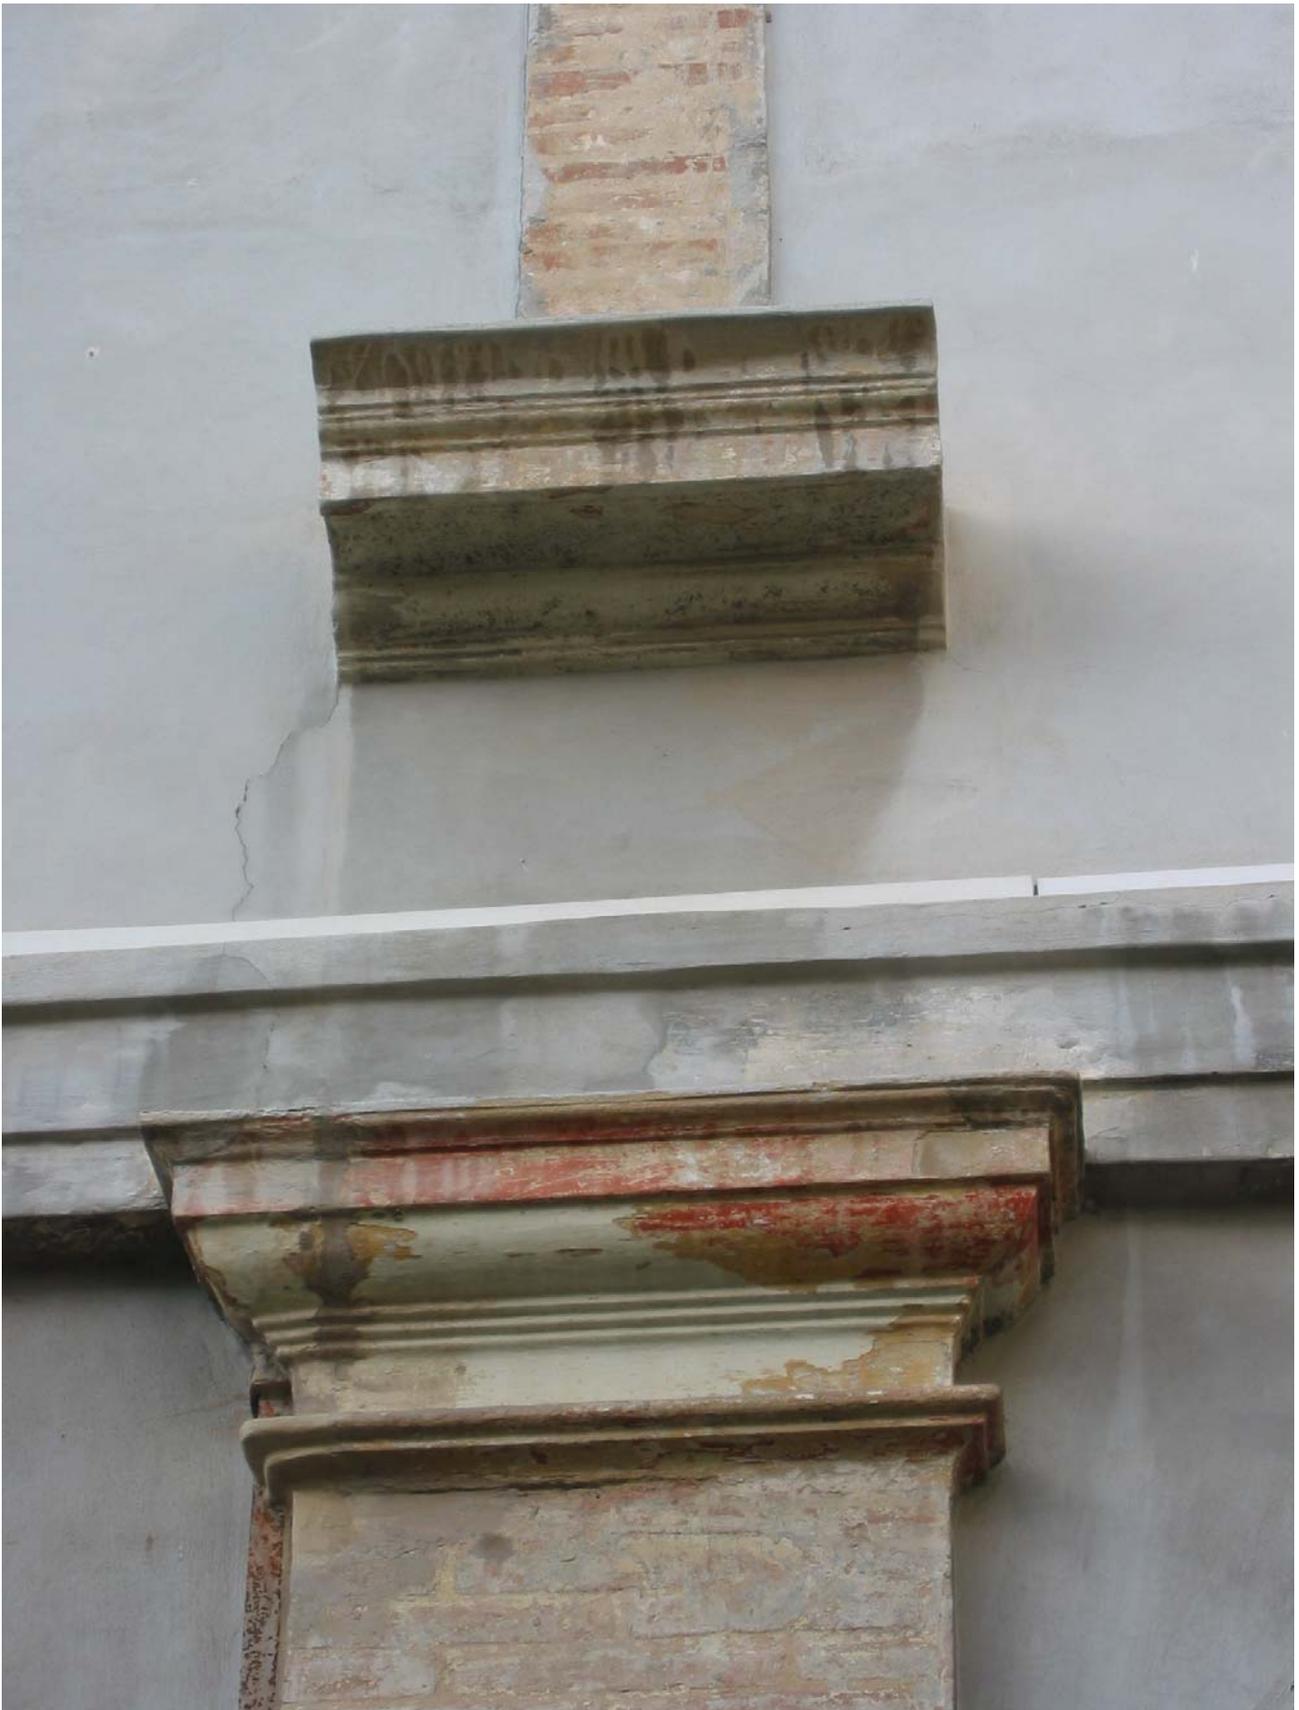
Foto 13 Particolare della facciata sulla corte dell'ex chiostro-capitello di una colonna e dello stato di conservazione –danni provocati dalla presenza di lesioni sulla muratura (Prospetto D)

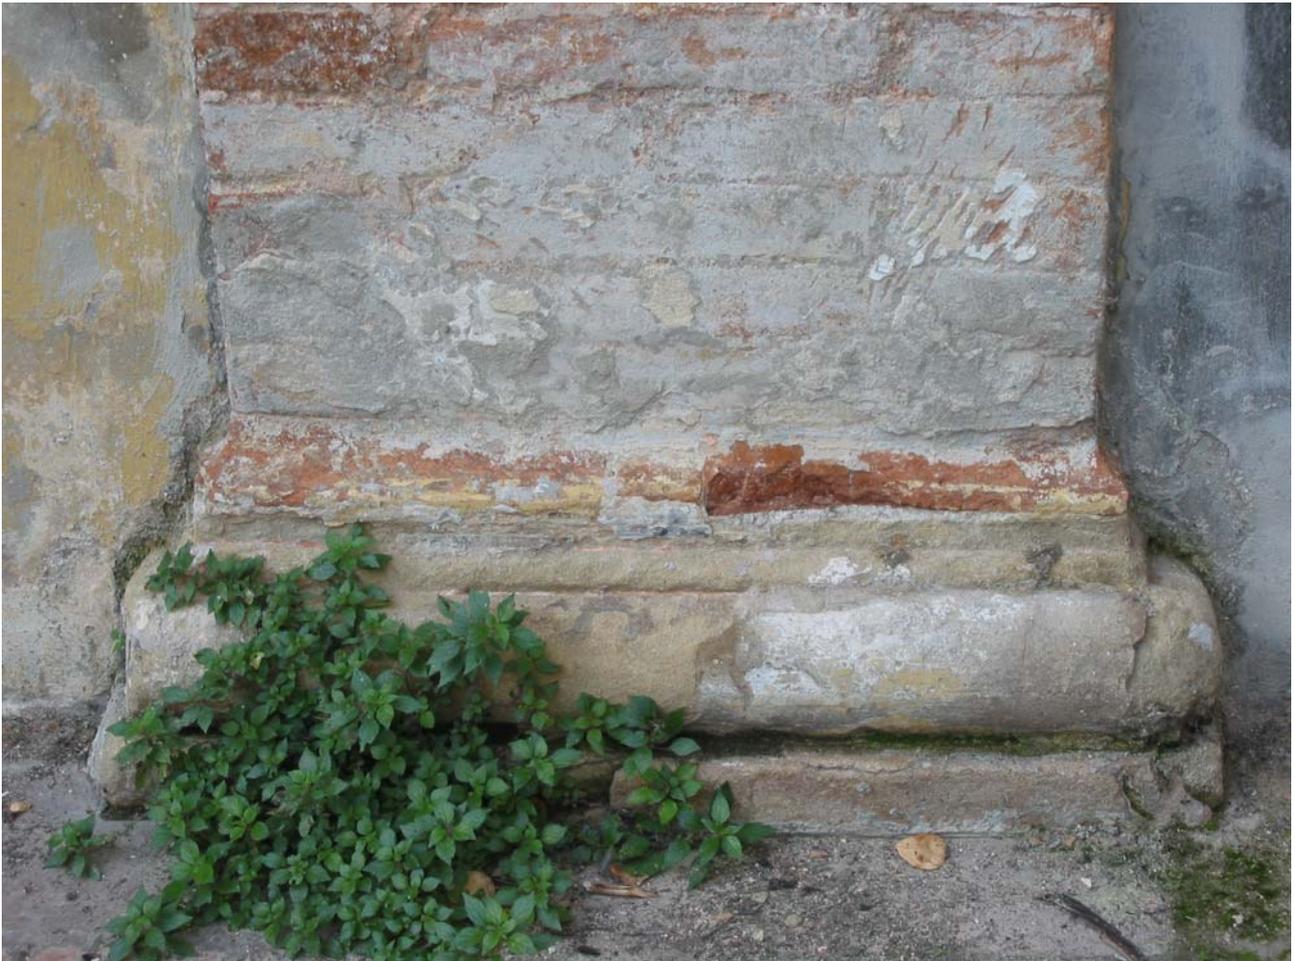
Foto 14 Particolare della facciata sulla corte dell'ex chiostro-basamento di una colonna e dello stato di conservazione –danni provocati dalla presenza di vegetazione spontanea e dalle infiltrazioni di acqua dal terreno (Prospetto D)

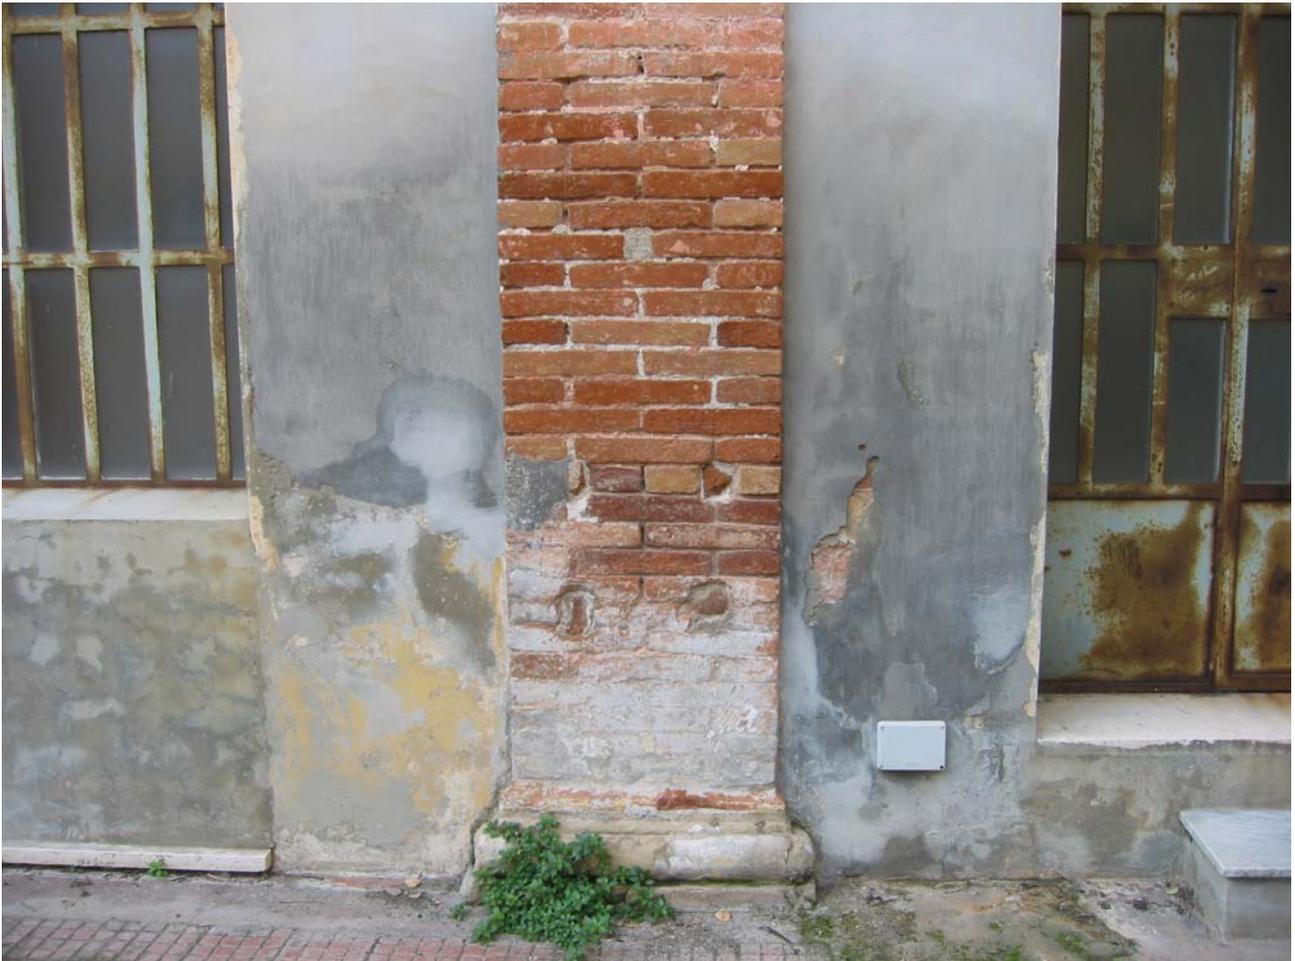
Foto 15 Particolare della facciata sulla corte dell'ex chiostro– danni provocati alla struttura muraria dalle infiltrazioni di acqua per risalita capillare dal terreno- fusto di una colonna e dello stato di conservazione (Prospetto D)
