COMPLESSO IMMOBILIARE "EX CARCERE MINORILE" GIÀ CONVENTO DI S. MARIA DEGLI ANGELI DI PESARO

LAVORI DI RESTAURO PER L'UTILIZZO COME SEDE
DEL CENTRO PROVINCIALE PER L'IMPIEGO
E LA FORMAZIONE PROFESSIONALE DI PESARO
SITO IN VIA LUCA DELLA ROBBIA N.4 - PESARO

ALLEGATO 1 RELAZIONE DESCRITTIVA DELLO STATO DI CONSERVAZIONE E DELLE CRITICITÀ STRUTTURALI

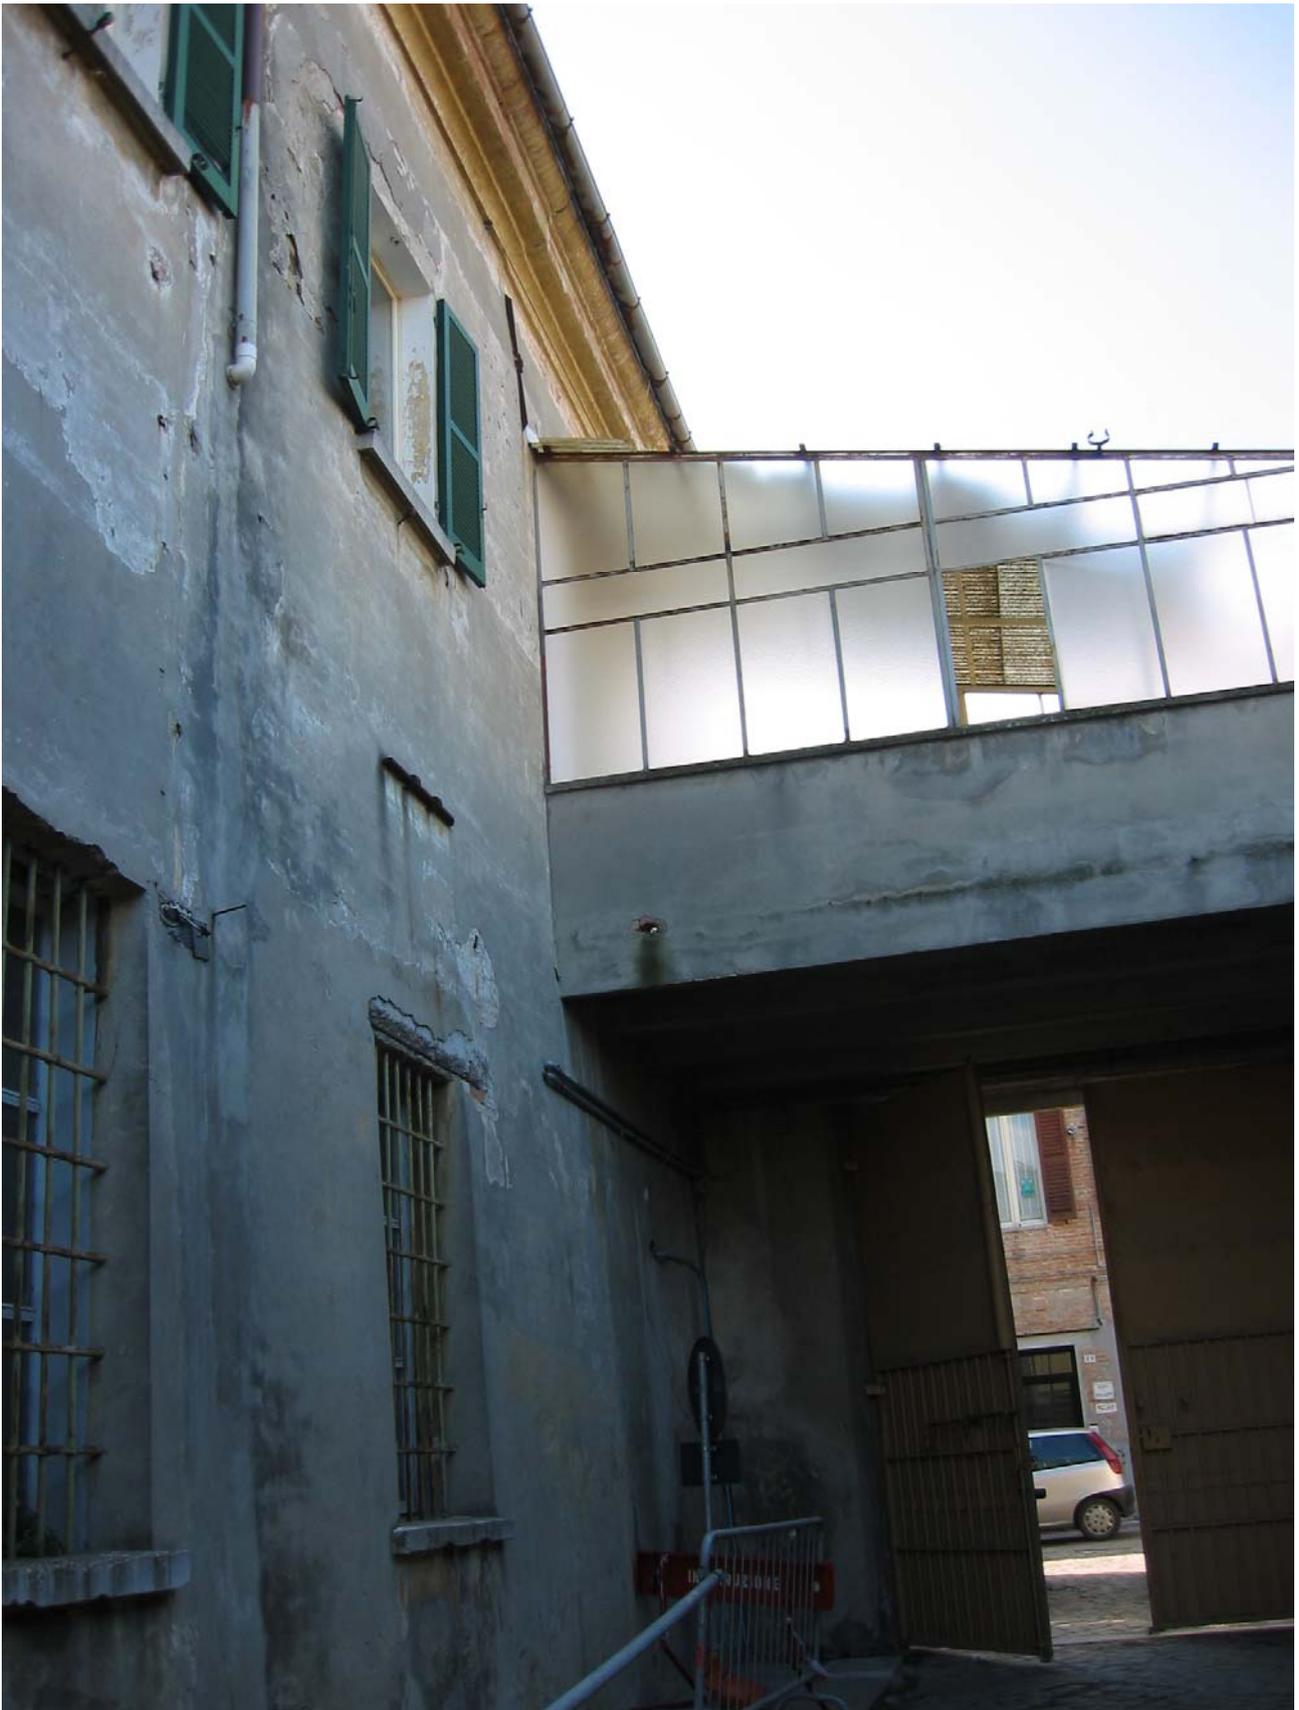
Foto 16 Particolare della facciata sul cortile laterale– danni provocati alla struttura muraria dalle infiltrazioni di acqua per risalita capillare dal terreno- (Prospetto B)

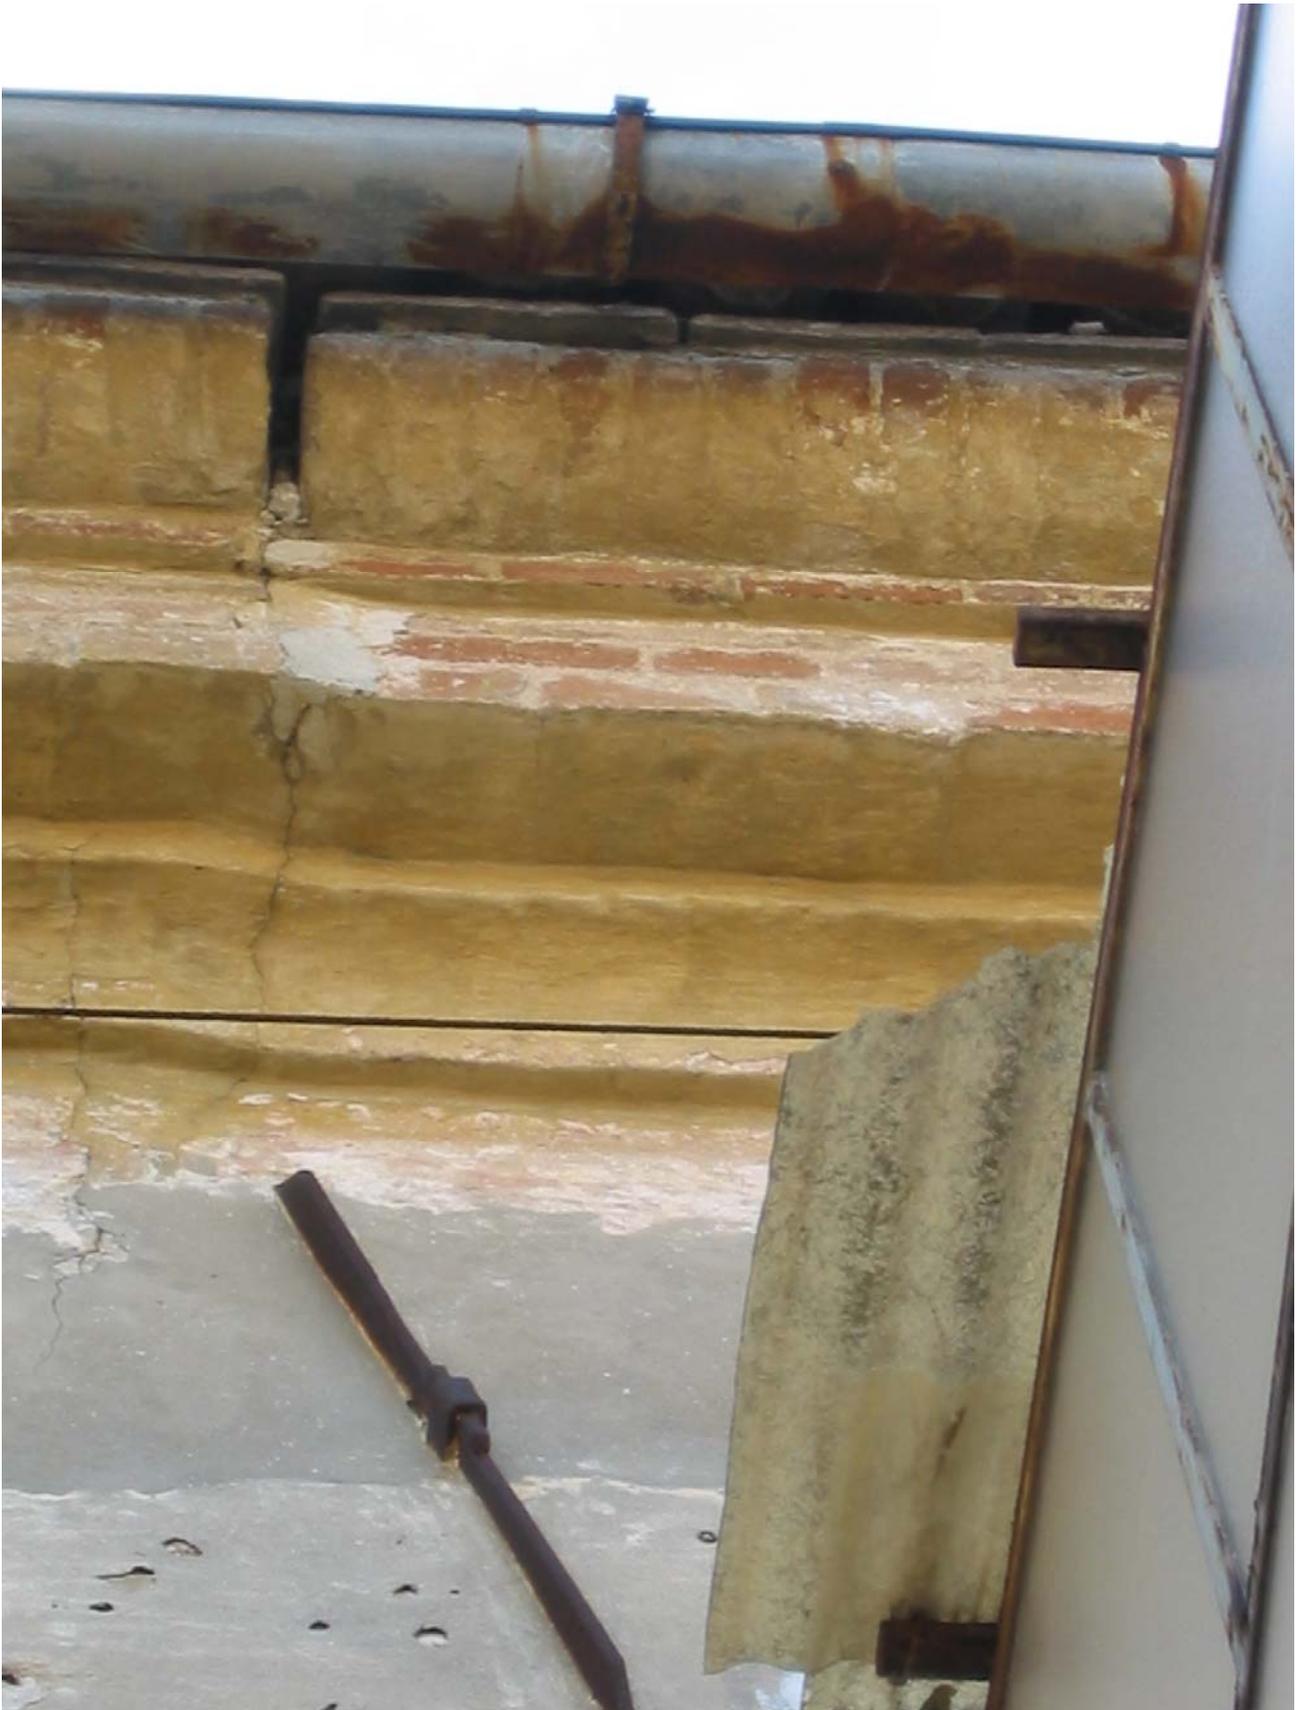
Foto 17 Particolare del cornicione che corre lungo le facciate – danni provocati dalle infiltrazioni e lesioni della muratura (prospetto B)

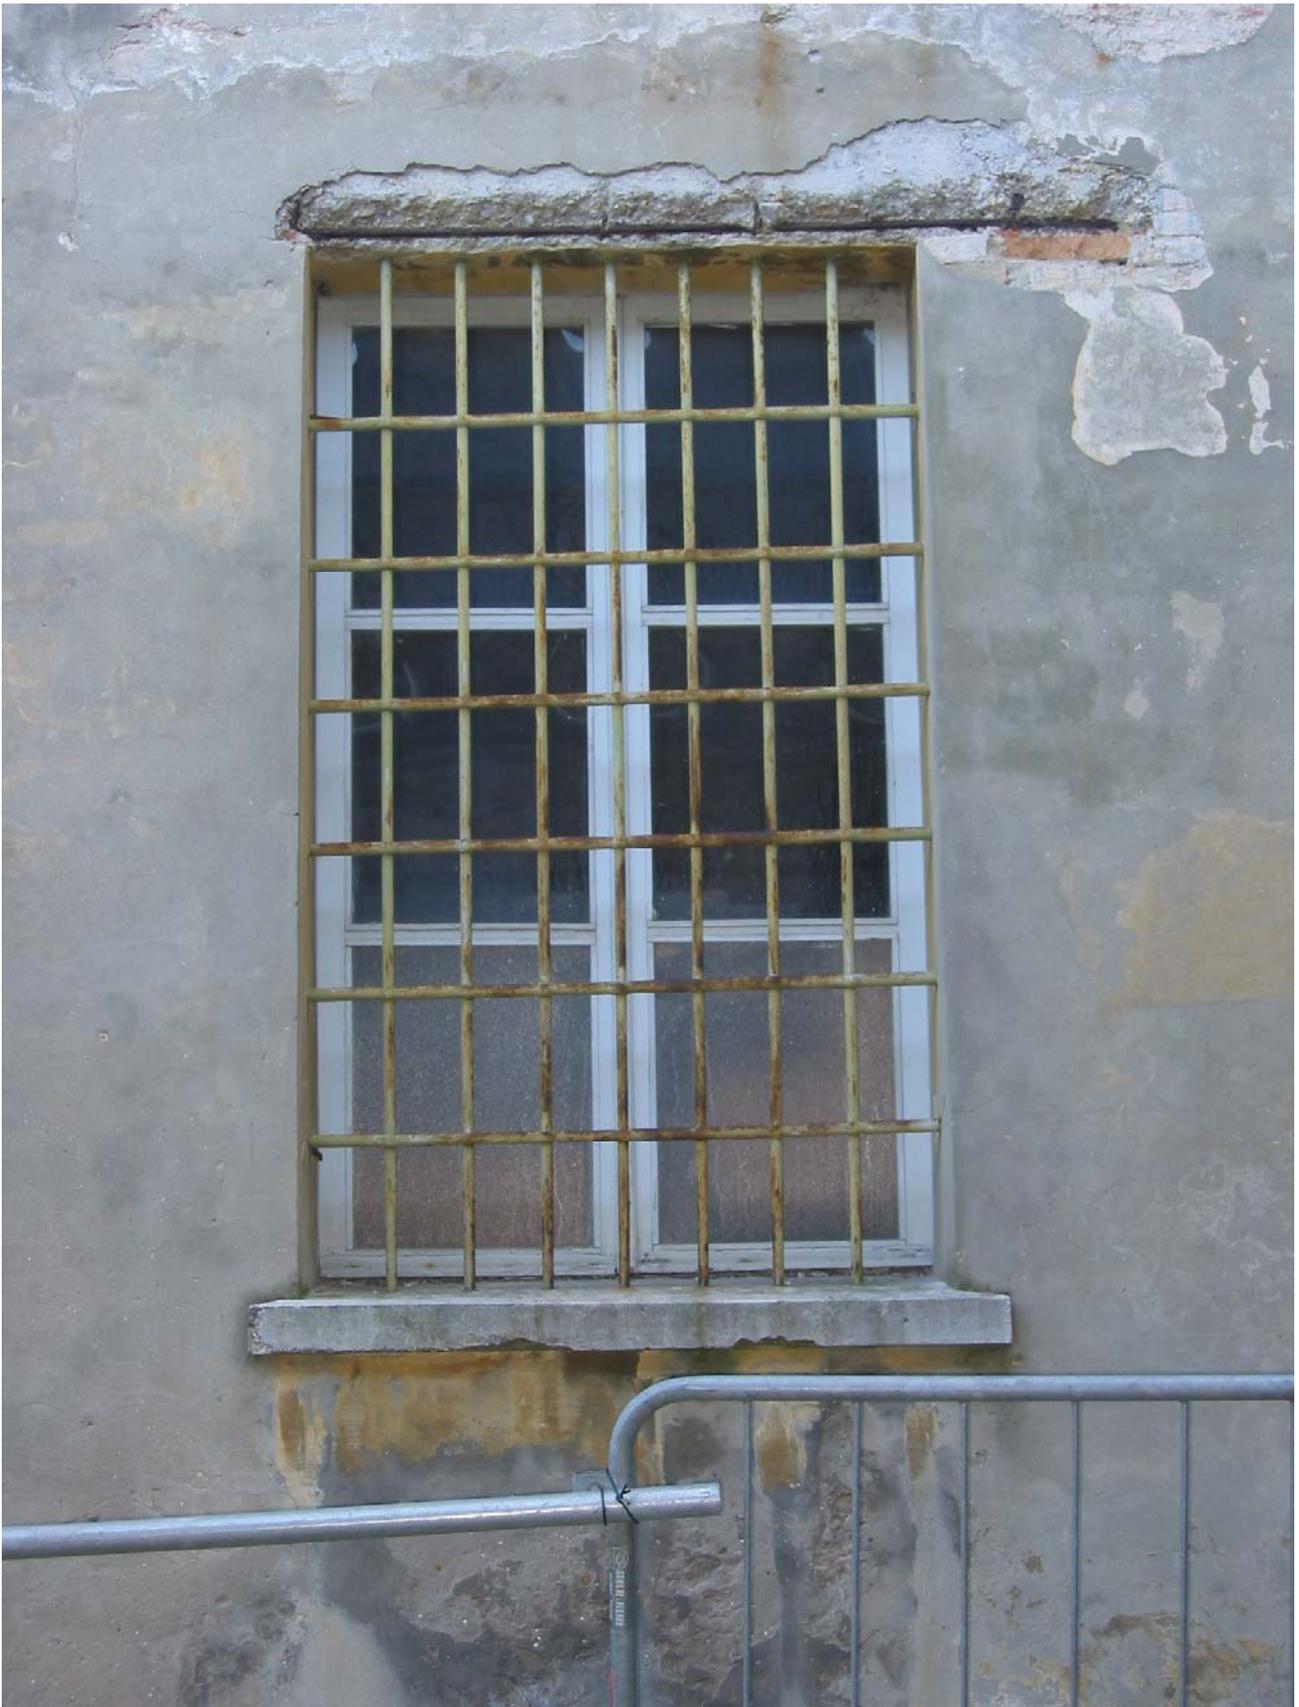
Foto 18 Particolare della facciata sul cortile laterale– danni provocati alla struttura muraria dalle infiltrazioni di acqua per risalita capillare dal terreno- (Prospetto B)

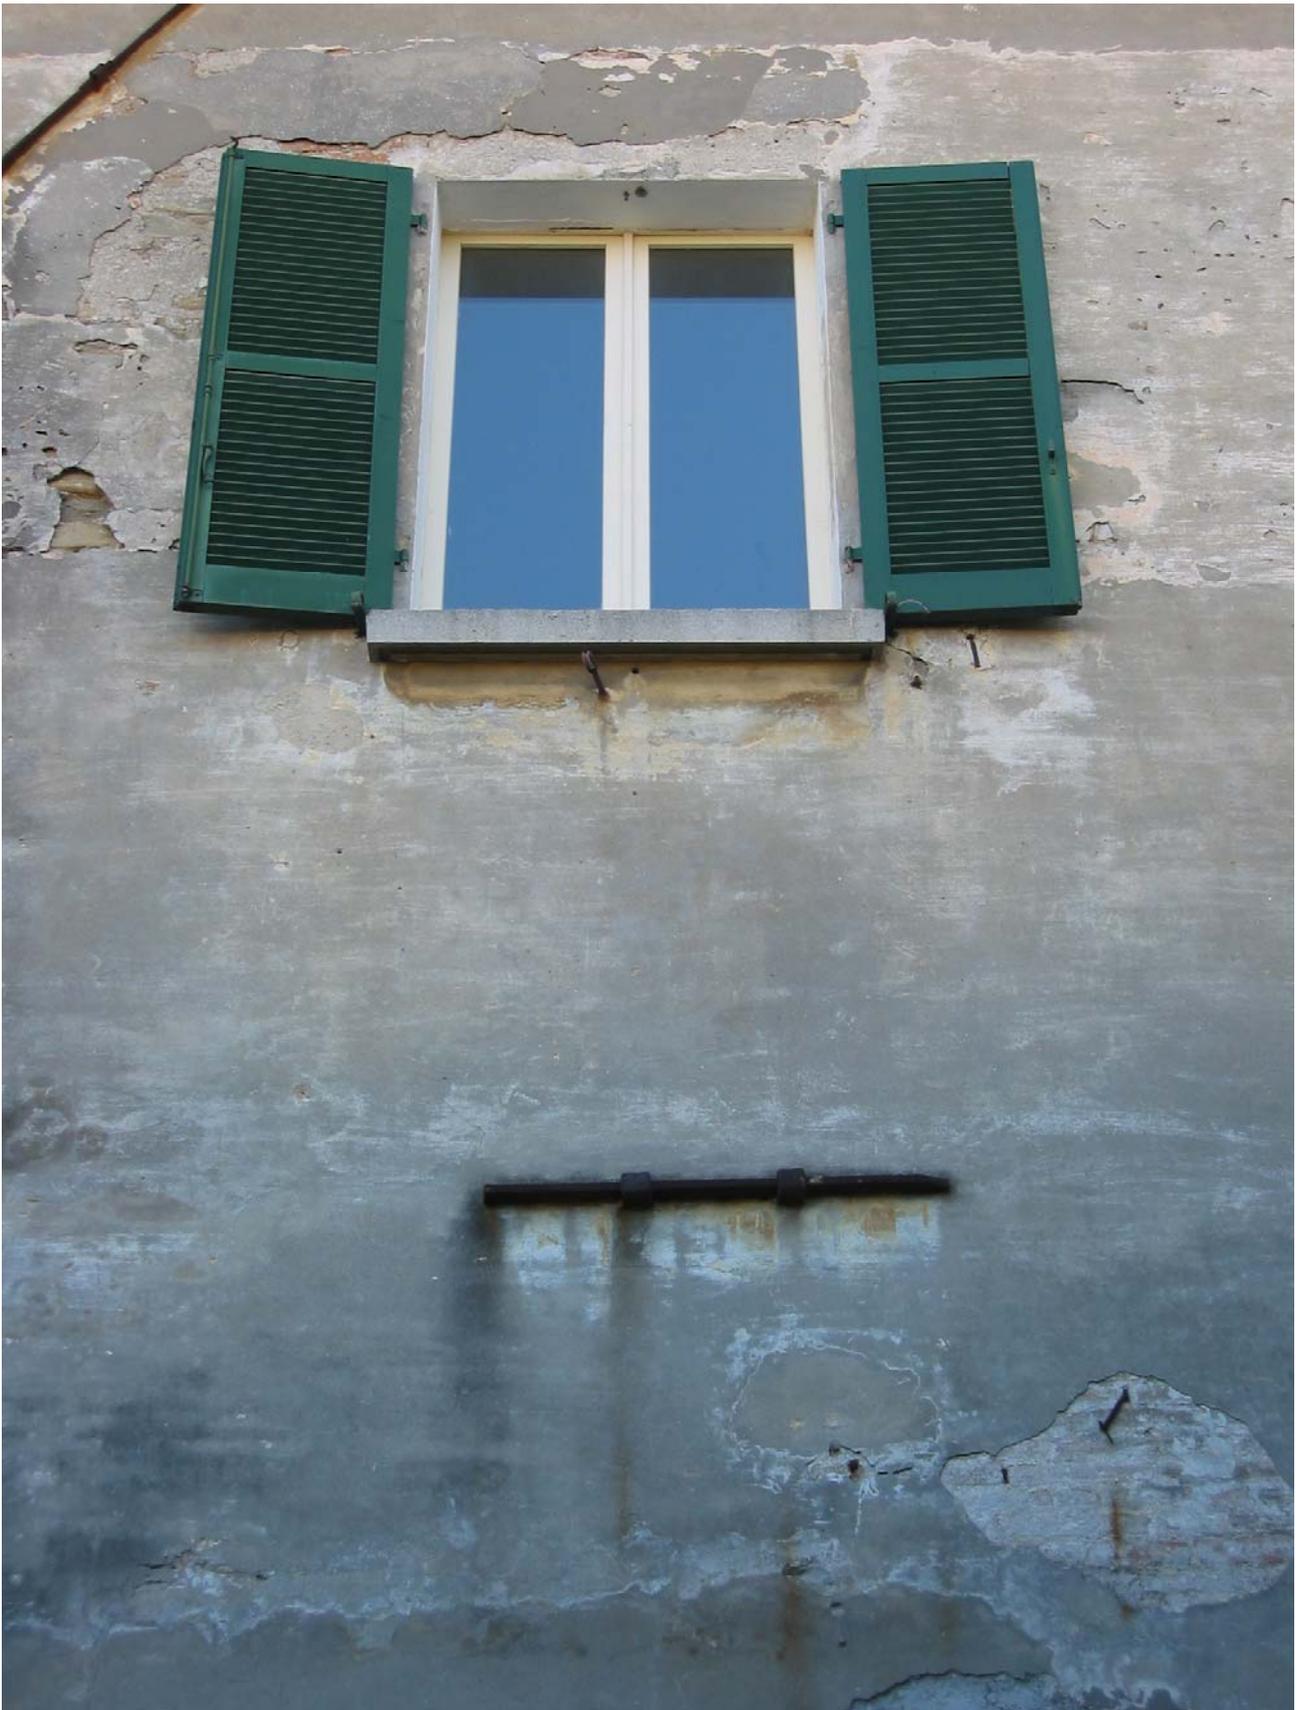
Foto 19 Particolare della facciata sul cortile laterale– danni provocati alla struttura muraria distacco intonaco e degrado della muratura- (Prospetto B)

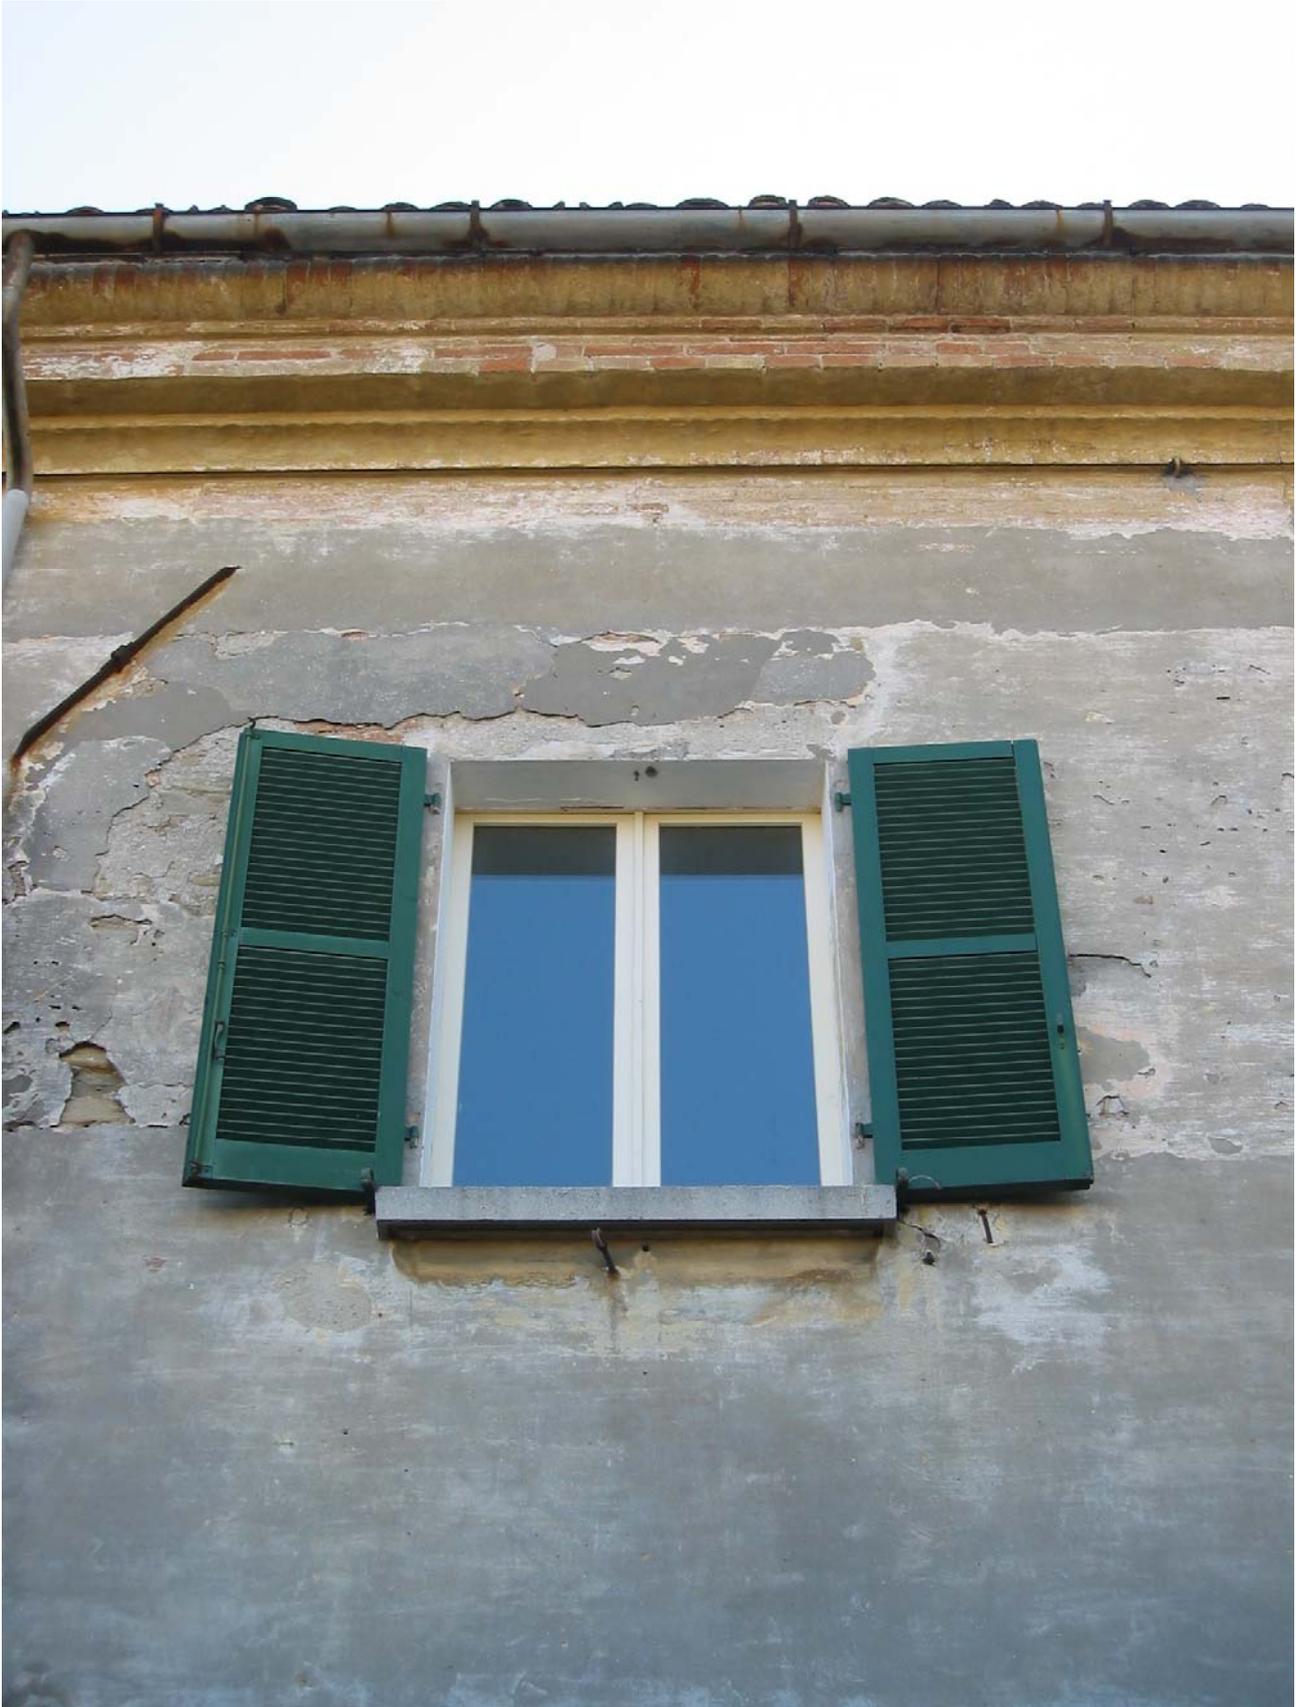
Foto 20 Particolare della facciata sul cortile laterale– danni provocati alla struttura muraria distacco intonaco e degrado della muratura- (Prospetto B)

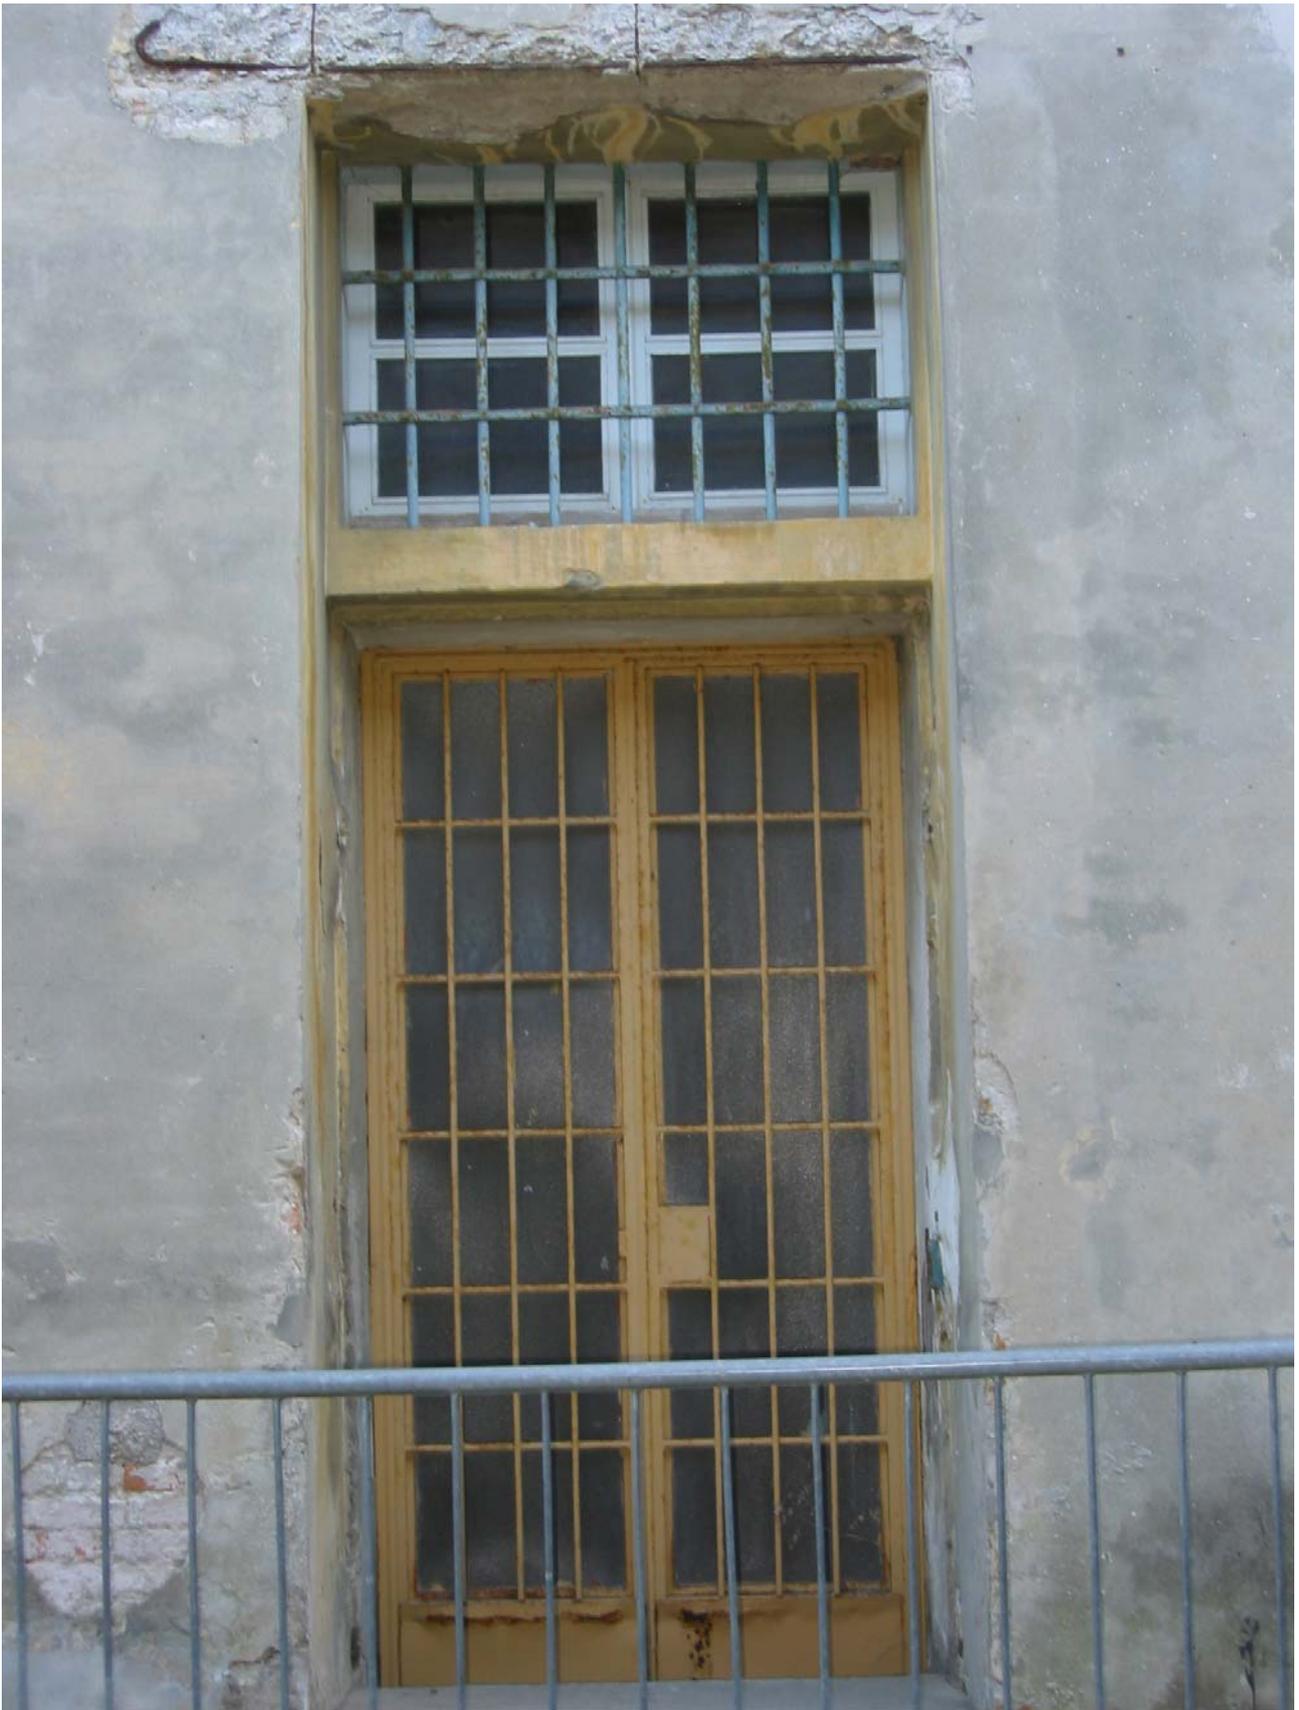
Foto 21 Particolare della facciata sul cortile laterale– danni provocati alla struttura muraria distacco intonaco, degrado della muratura, danni ai ferri degli architravi (Prospetto B)

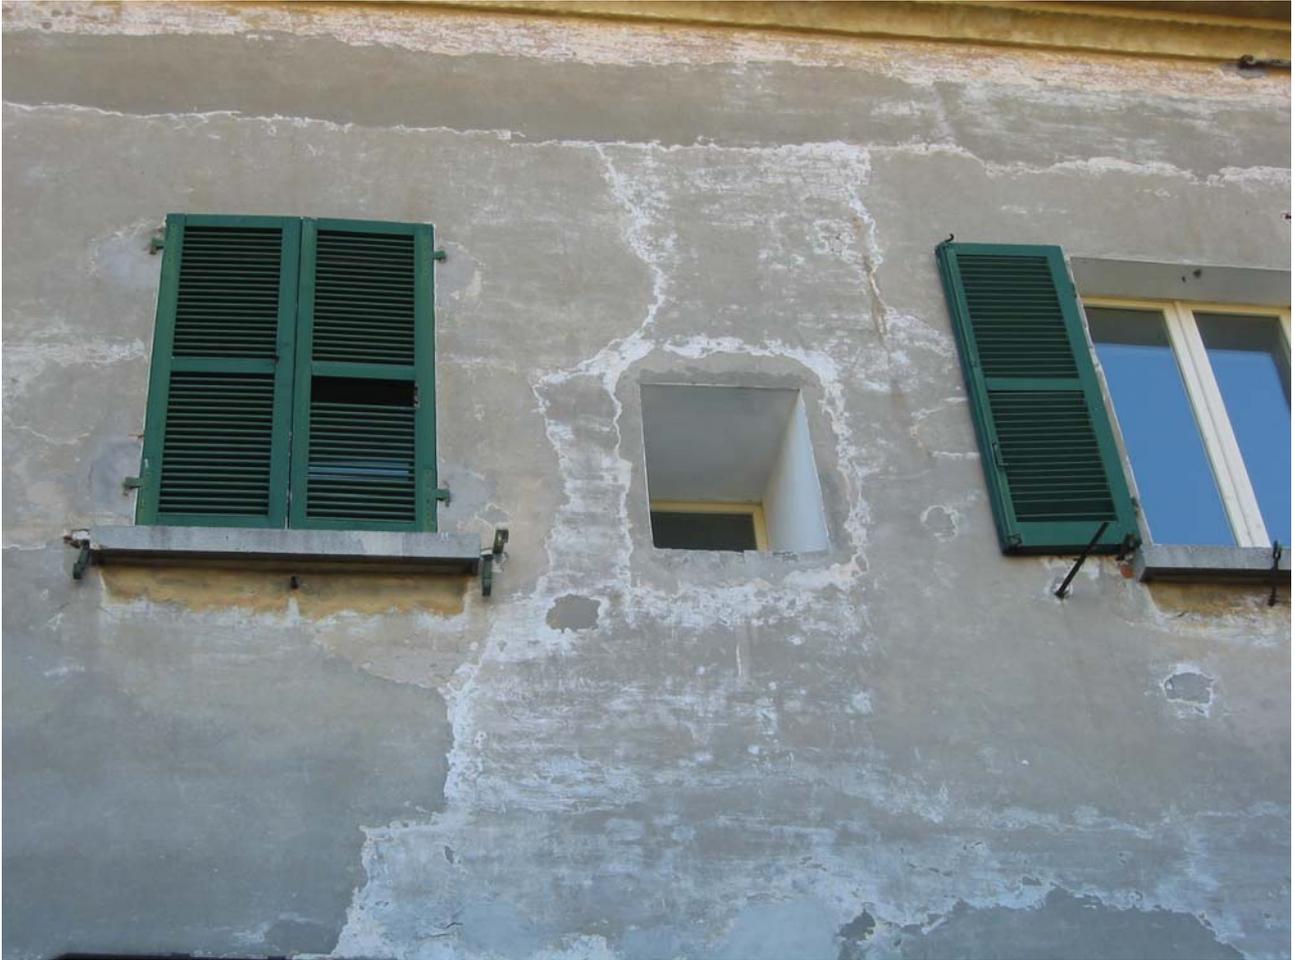
Foto 22 Particolare della facciata sul cortile laterale– danni provocati alla struttura muraria distacco intonaco, degrado della muratura, danni ai ferri degli architravi (Prospetto B)

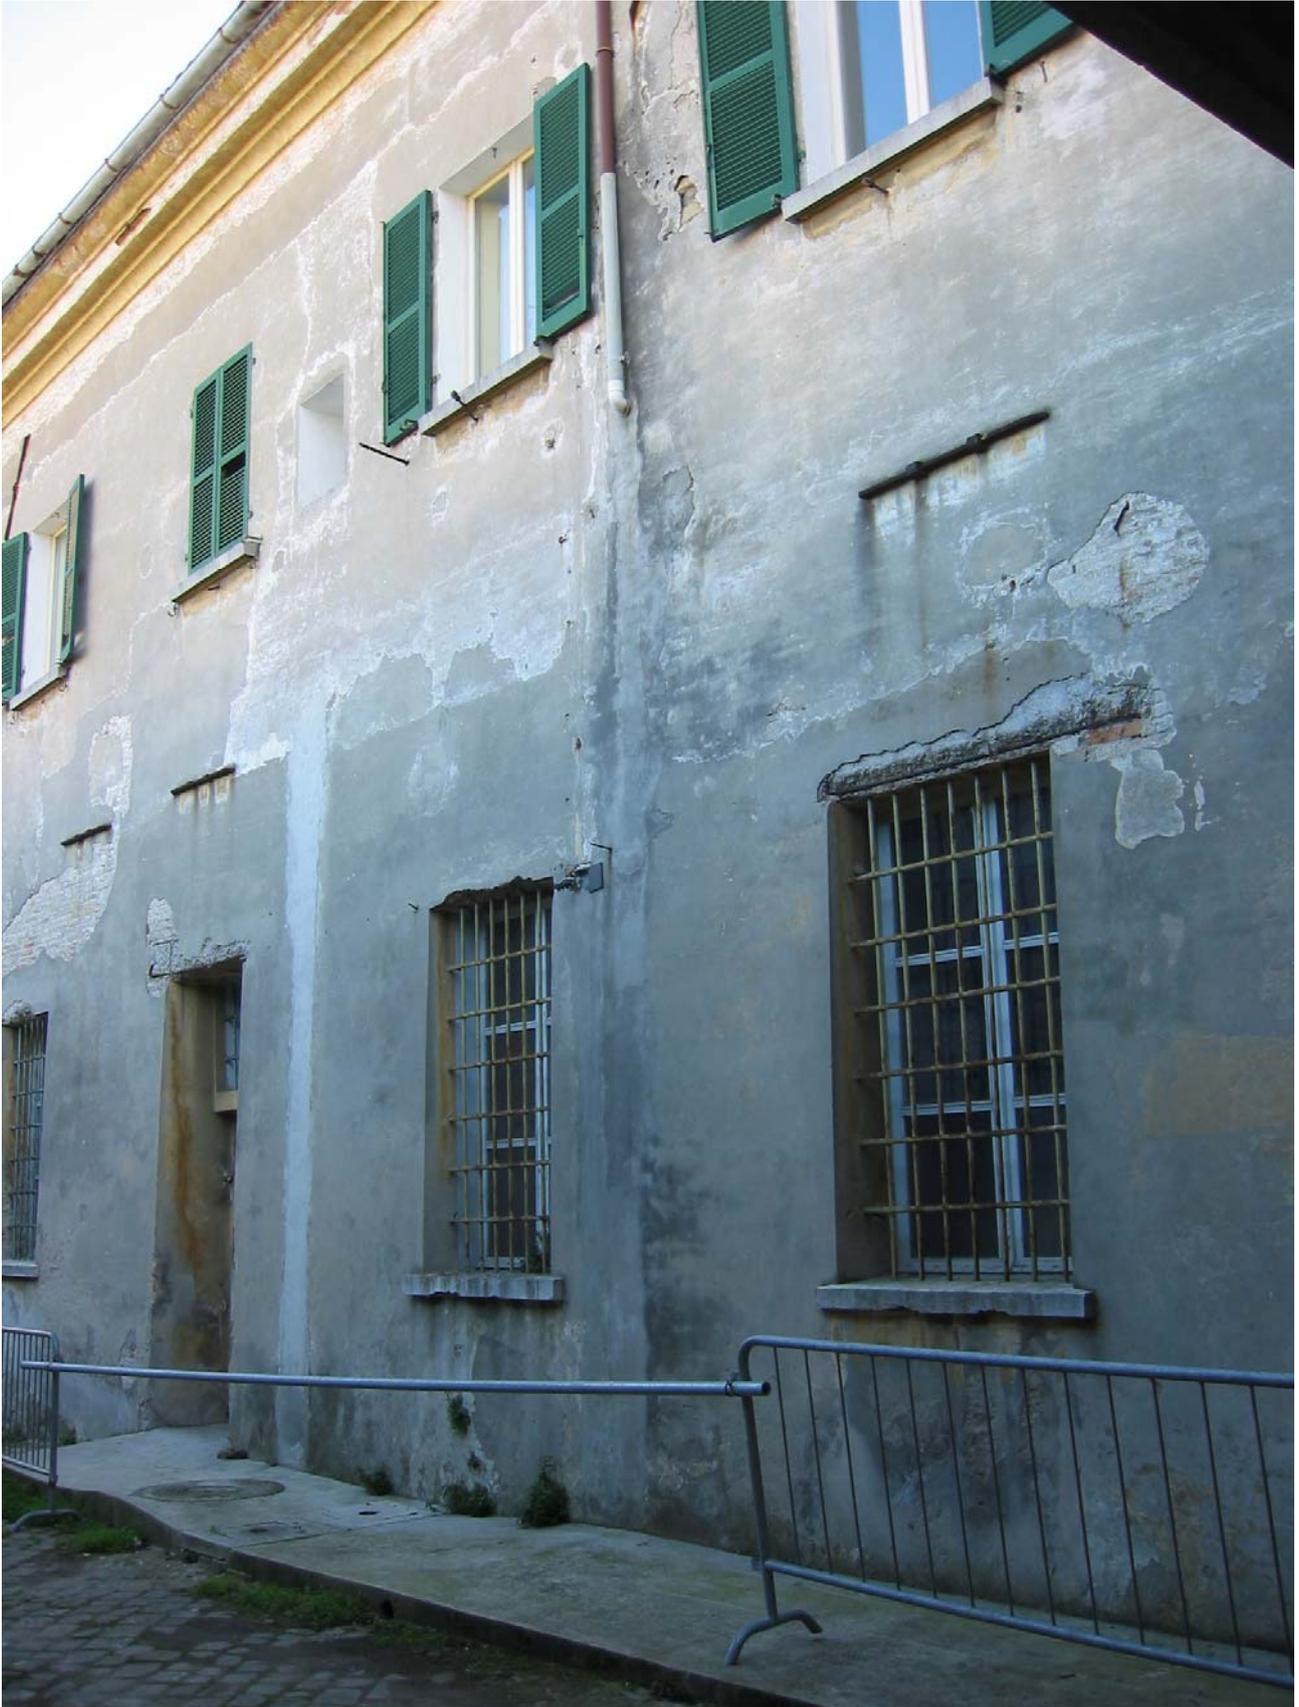
Foto 23 Particolare della facciata sul cortile laterale– danni provocati alla struttura muraria distacco intonaco, degrado della muratura, danni ai ferri degli architravi e macchie di umidità causate dalla risalita capillare di acqua dal terreno (Prospetto B)

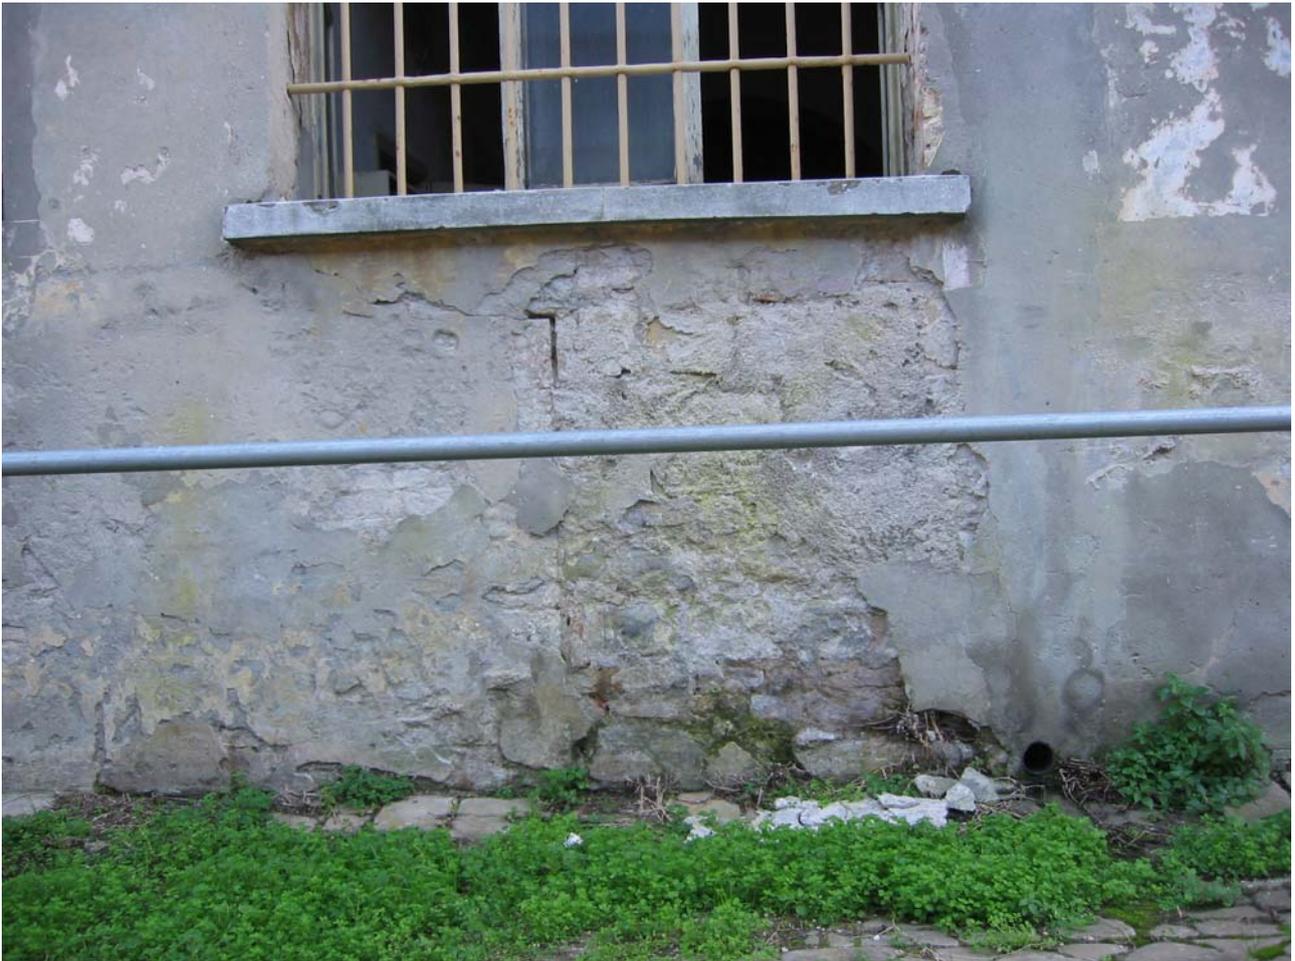
Foto 24 Particolare della facciata sul cortile laterale– danni provocati alla struttura muraria distacco intonaco, degrado della muratura, macchie di umidità causate dalla risalita capillare di acqua dal terreno e presenza di vegetazione spontanea (Prospetto B)

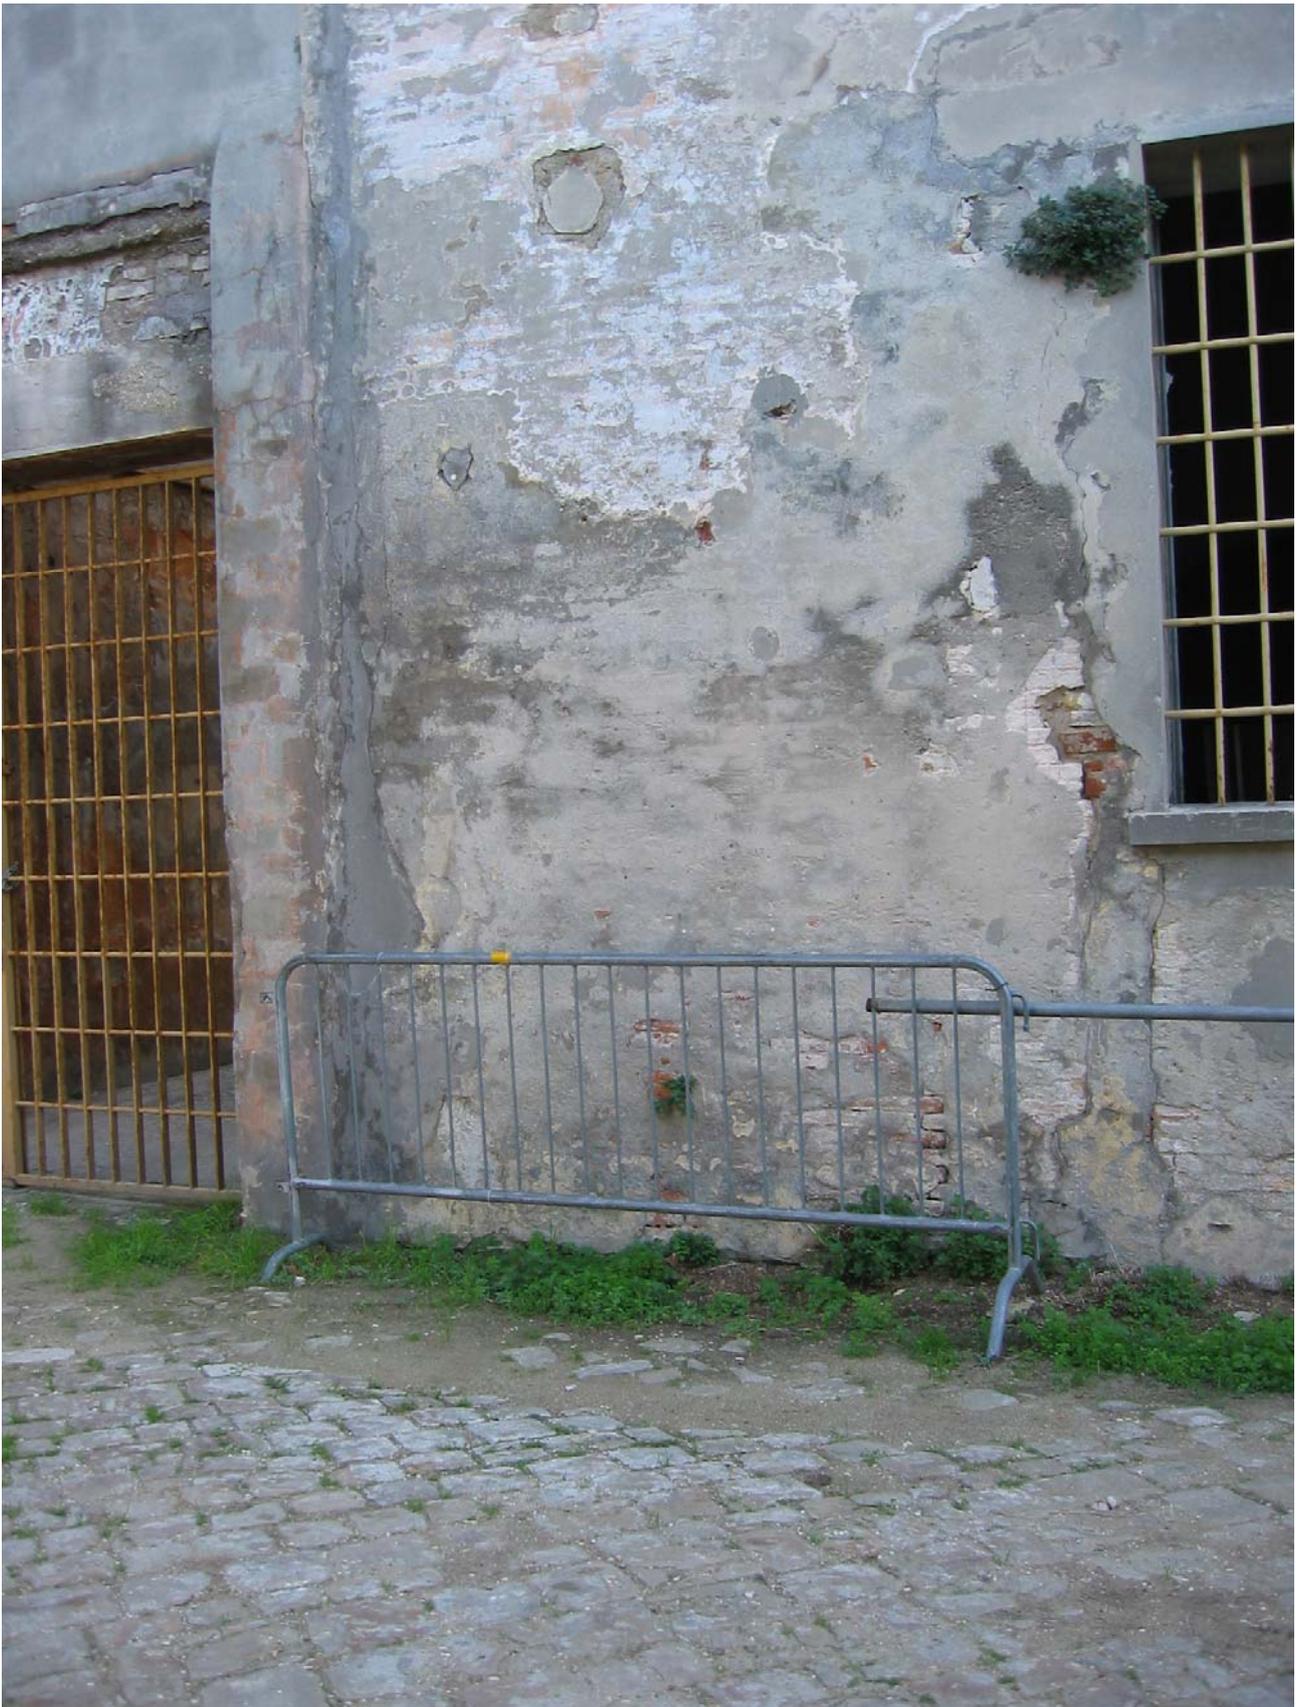
Foto 25 Particolare della facciata sul cortile laterale– danni provocati alla struttura muraria distacco intonaco, degrado della muratura, macchie di umidità causate dalla risalita capillare di acqua dal terreno e presenza di vegetazione spontanea (Prospetto B)

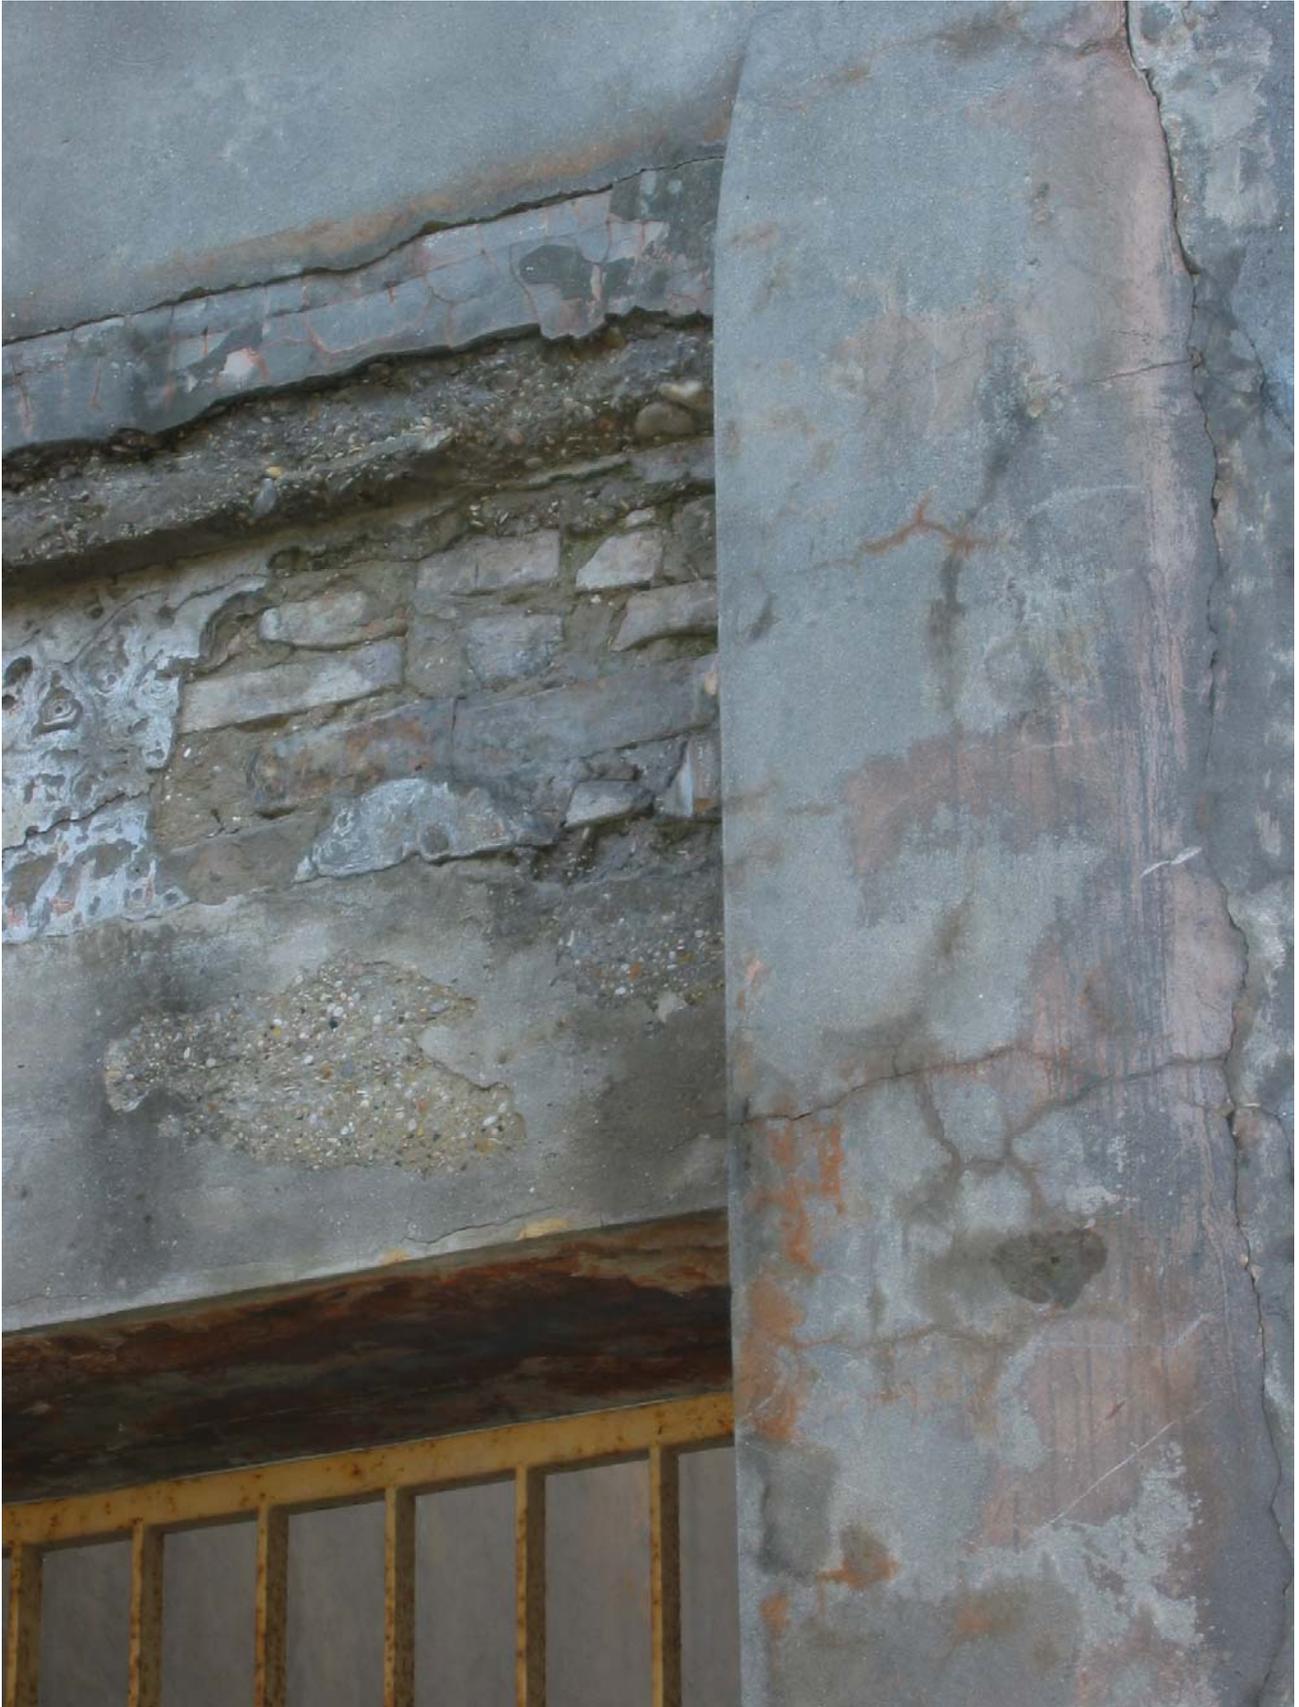
Foto 26 Particolare della facciata sul cortile laterale– danni provocati alla struttura muraria distacco intonaco, degrado della muratura, macchie di umidità causate dalla risalita capillare di acqua dal terreno (Prospetto B)
