COMPLESSO IMMOBILIARE "EX CARCERE MINORILE" GIÀ CONVENTO DI S. MARIA DEGLI ANGELI DI PESARO

LAVORI DI RESTAURO PER L'UTILIZZO COME SEDE
DEL CENTRO PROVINCIALE PER L'IMPIEGO
E LA FORMAZIONE PROFESSIONALE DI PESARO
SITO IN VIA LUCA DELLA ROBBIA N.4 - PESARO

ALLEGATO 1 RELAZIONE DESCRITTIVA DELLO STATO DI CONSERVAZIONE E DELLE CRITICITÀ STRUTTURALI

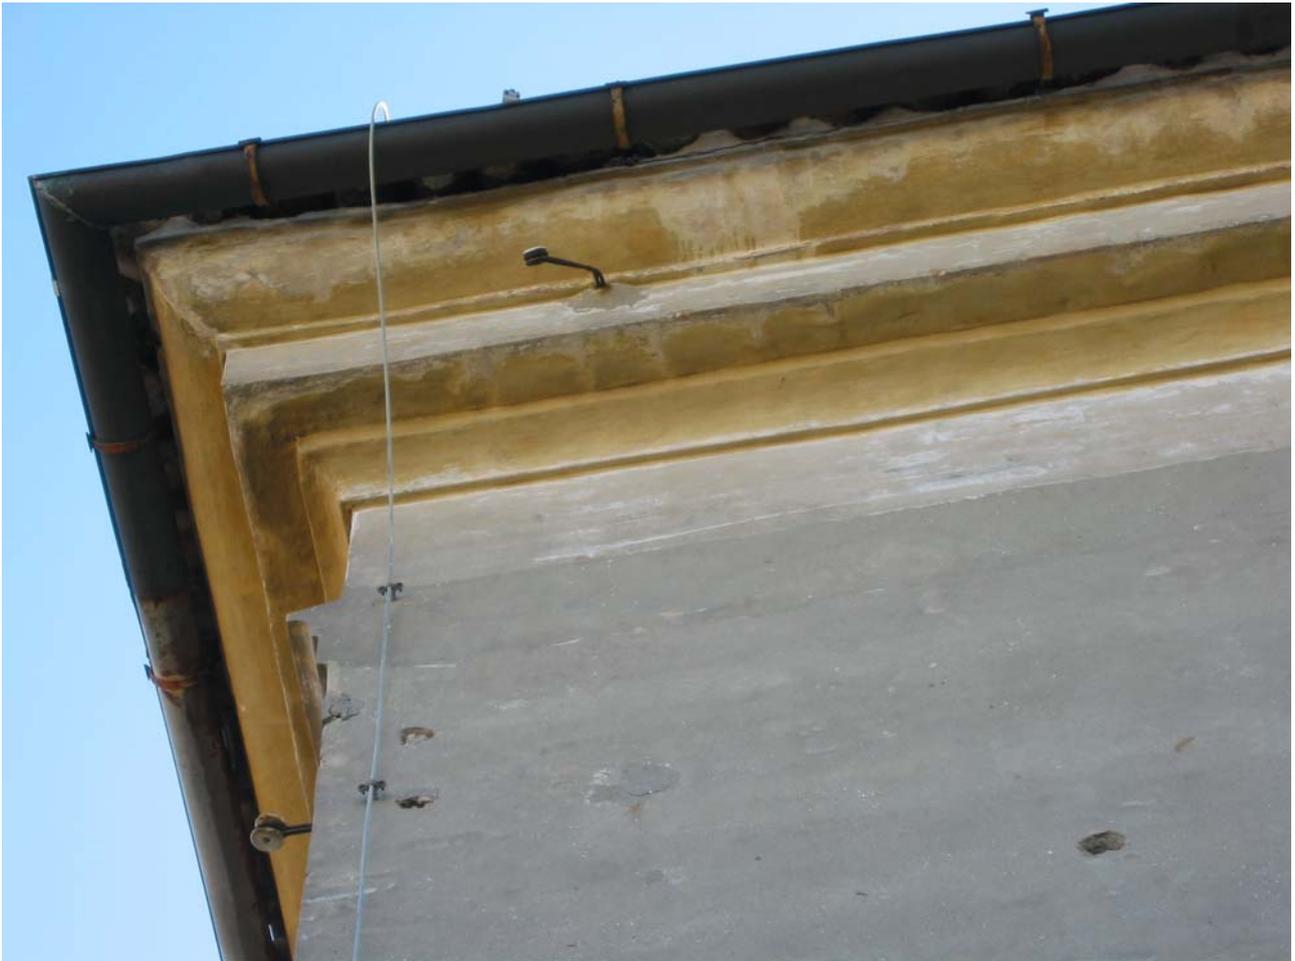
Foto 27 Particolare del cornicione della facciata sul cortile laterale– danni provocati alla struttura muraria distacco intonaco, degrado della muratura, macchie di umidità causate dalle infiltrazioni di acqua dalla copertura (Spigolo Prospetto B-C)

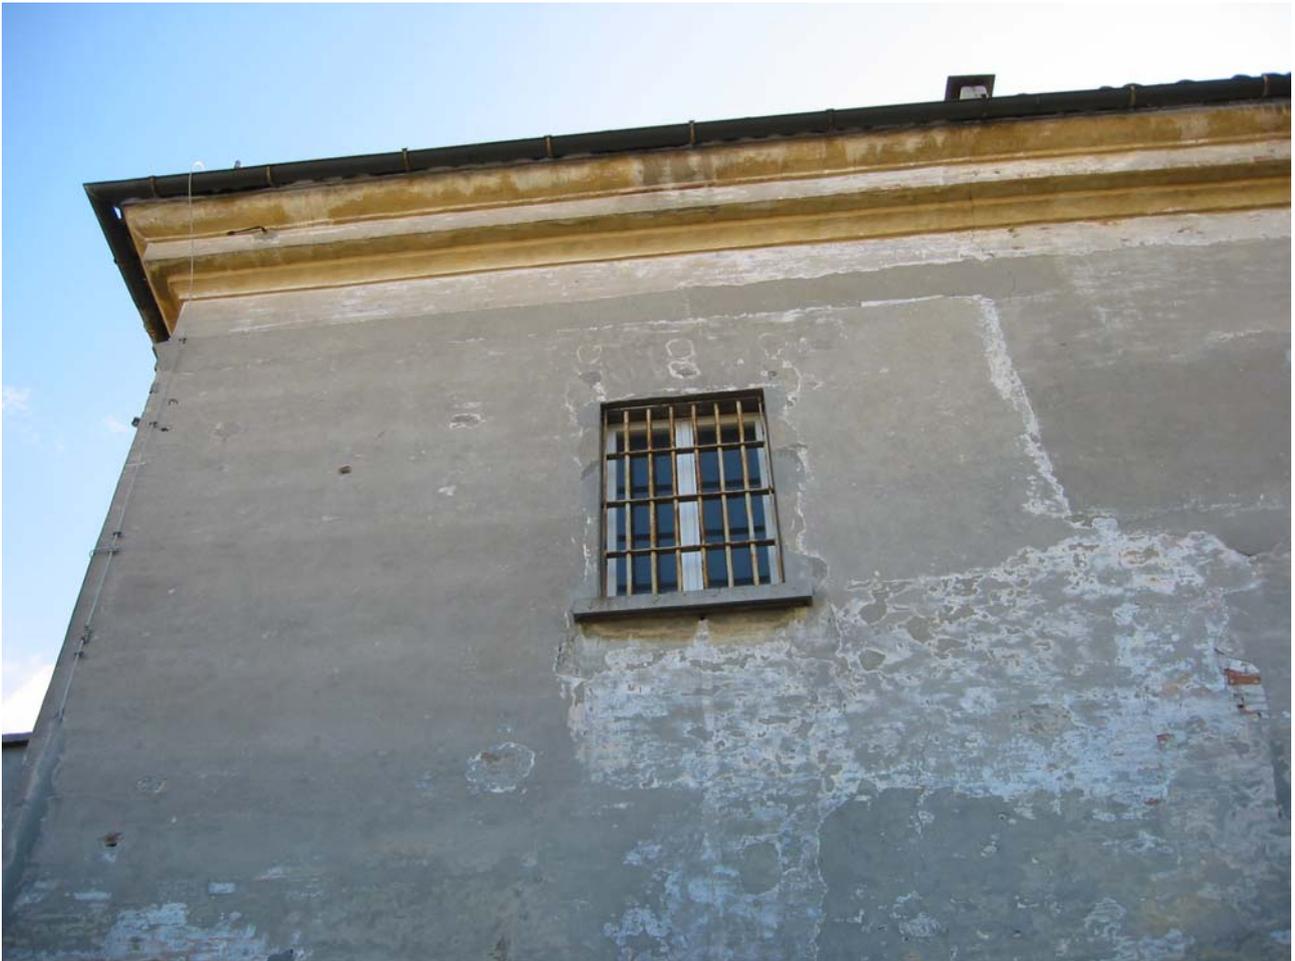
Foto 28 Particolare del cornicione e dello spigolo della facciata sul cortile laterale– danni provocati alla struttura muraria distacco intonaco, degrado della muratura, macchie di umidità causate dalle infiltrazioni di acqua dalla copertura (Spigolo Prospetto B-C)

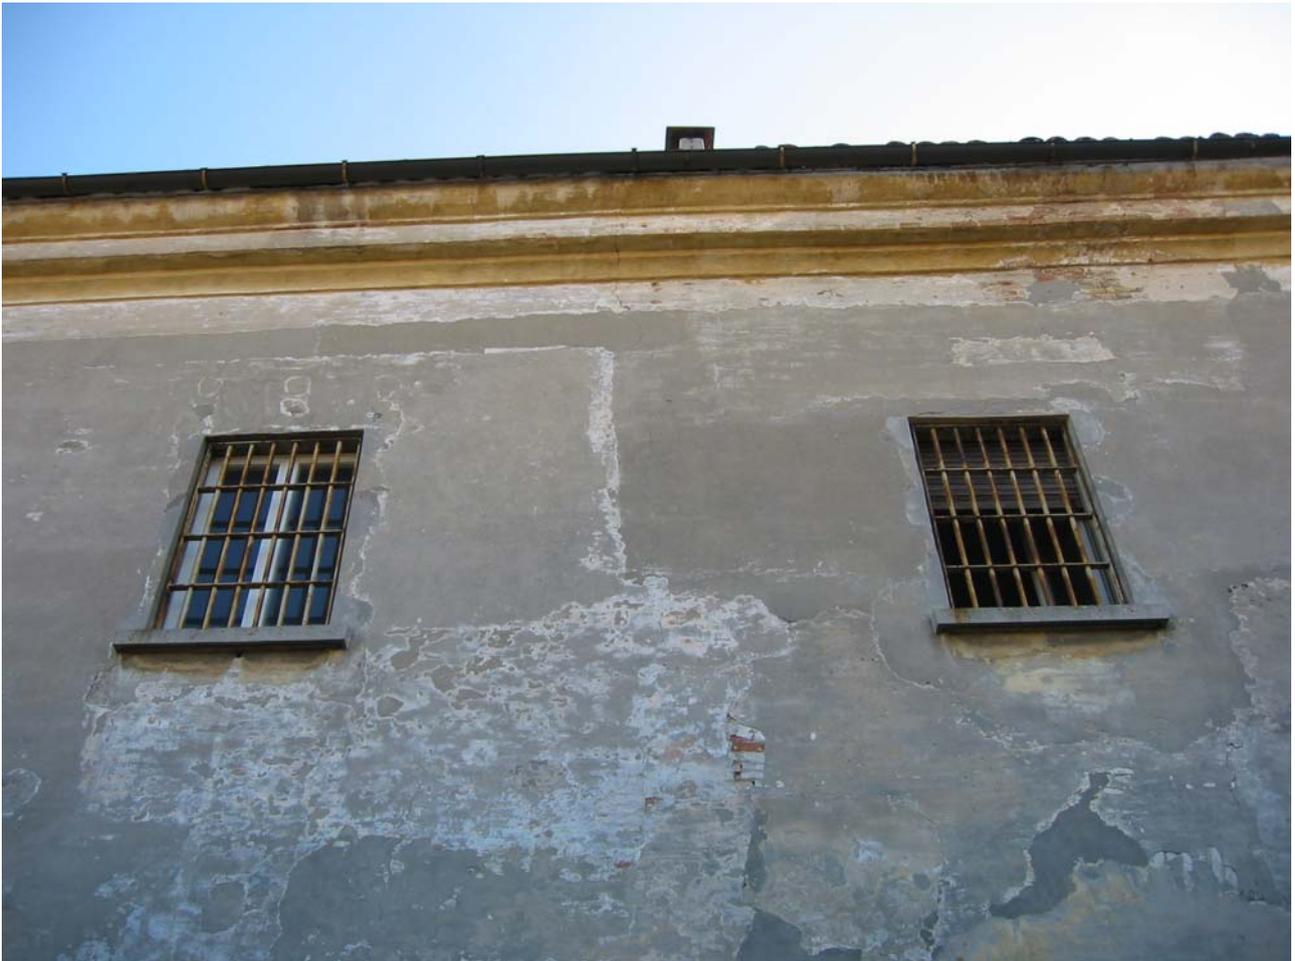
Foto 29 Particolare del cornicione e della facciata sul cortile laterale– danni provocati alla struttura muraria distacco intonaco, degrado della muratura, macchie di umidità causate dalle infiltrazioni di acqua dalla copertura (Prospetto B)

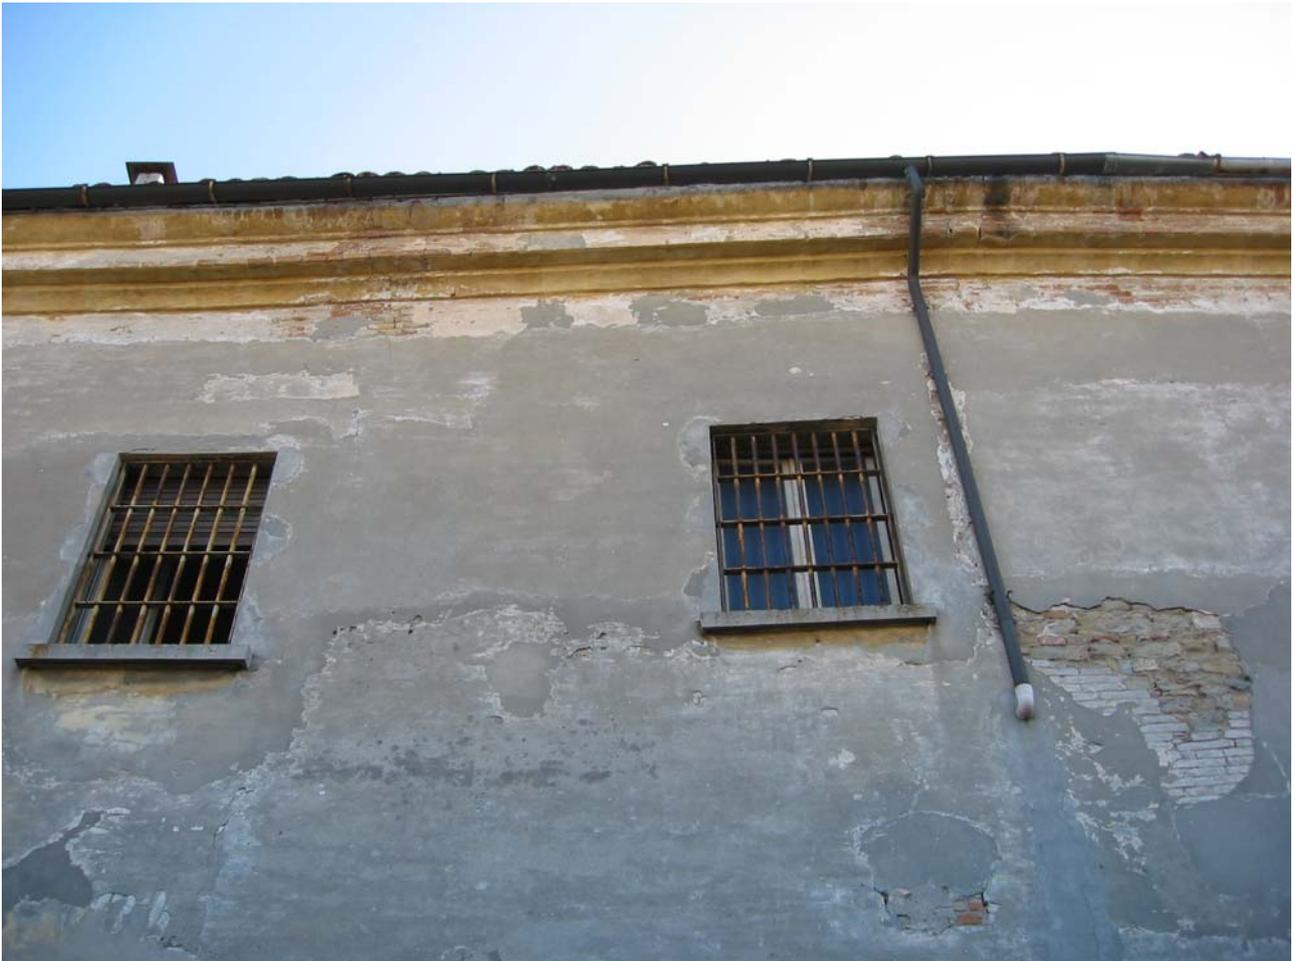
Foto 30 Particolare del cornicione e della facciata sul cortile laterale– danni provocati alla struttura muraria distacco intonaco, degrado della muratura, macchie di umidità causate dalle infiltrazioni di acqua dalla copertura (Prospetto B)

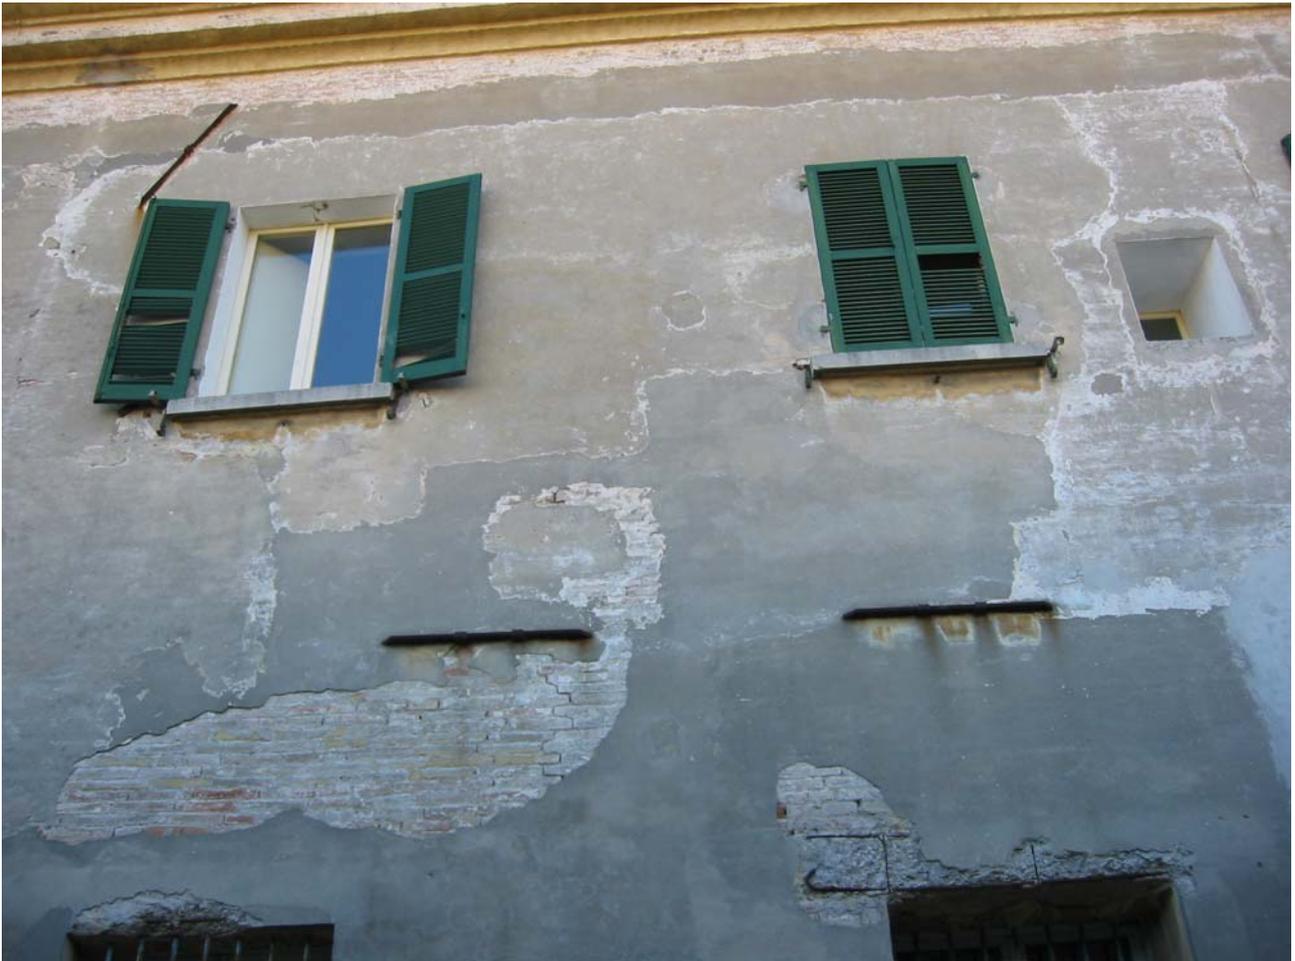
Foto 31 Particolare del cornicione e della facciata sul cortile laterale– danni provocati alla struttura muraria distacco intonaco, degrado della muratura, degrado dei ferri degli architravi e dei tiranti, macchie di umidità causate dalle infiltrazioni di acqua dalla copertura (Prospetto B)

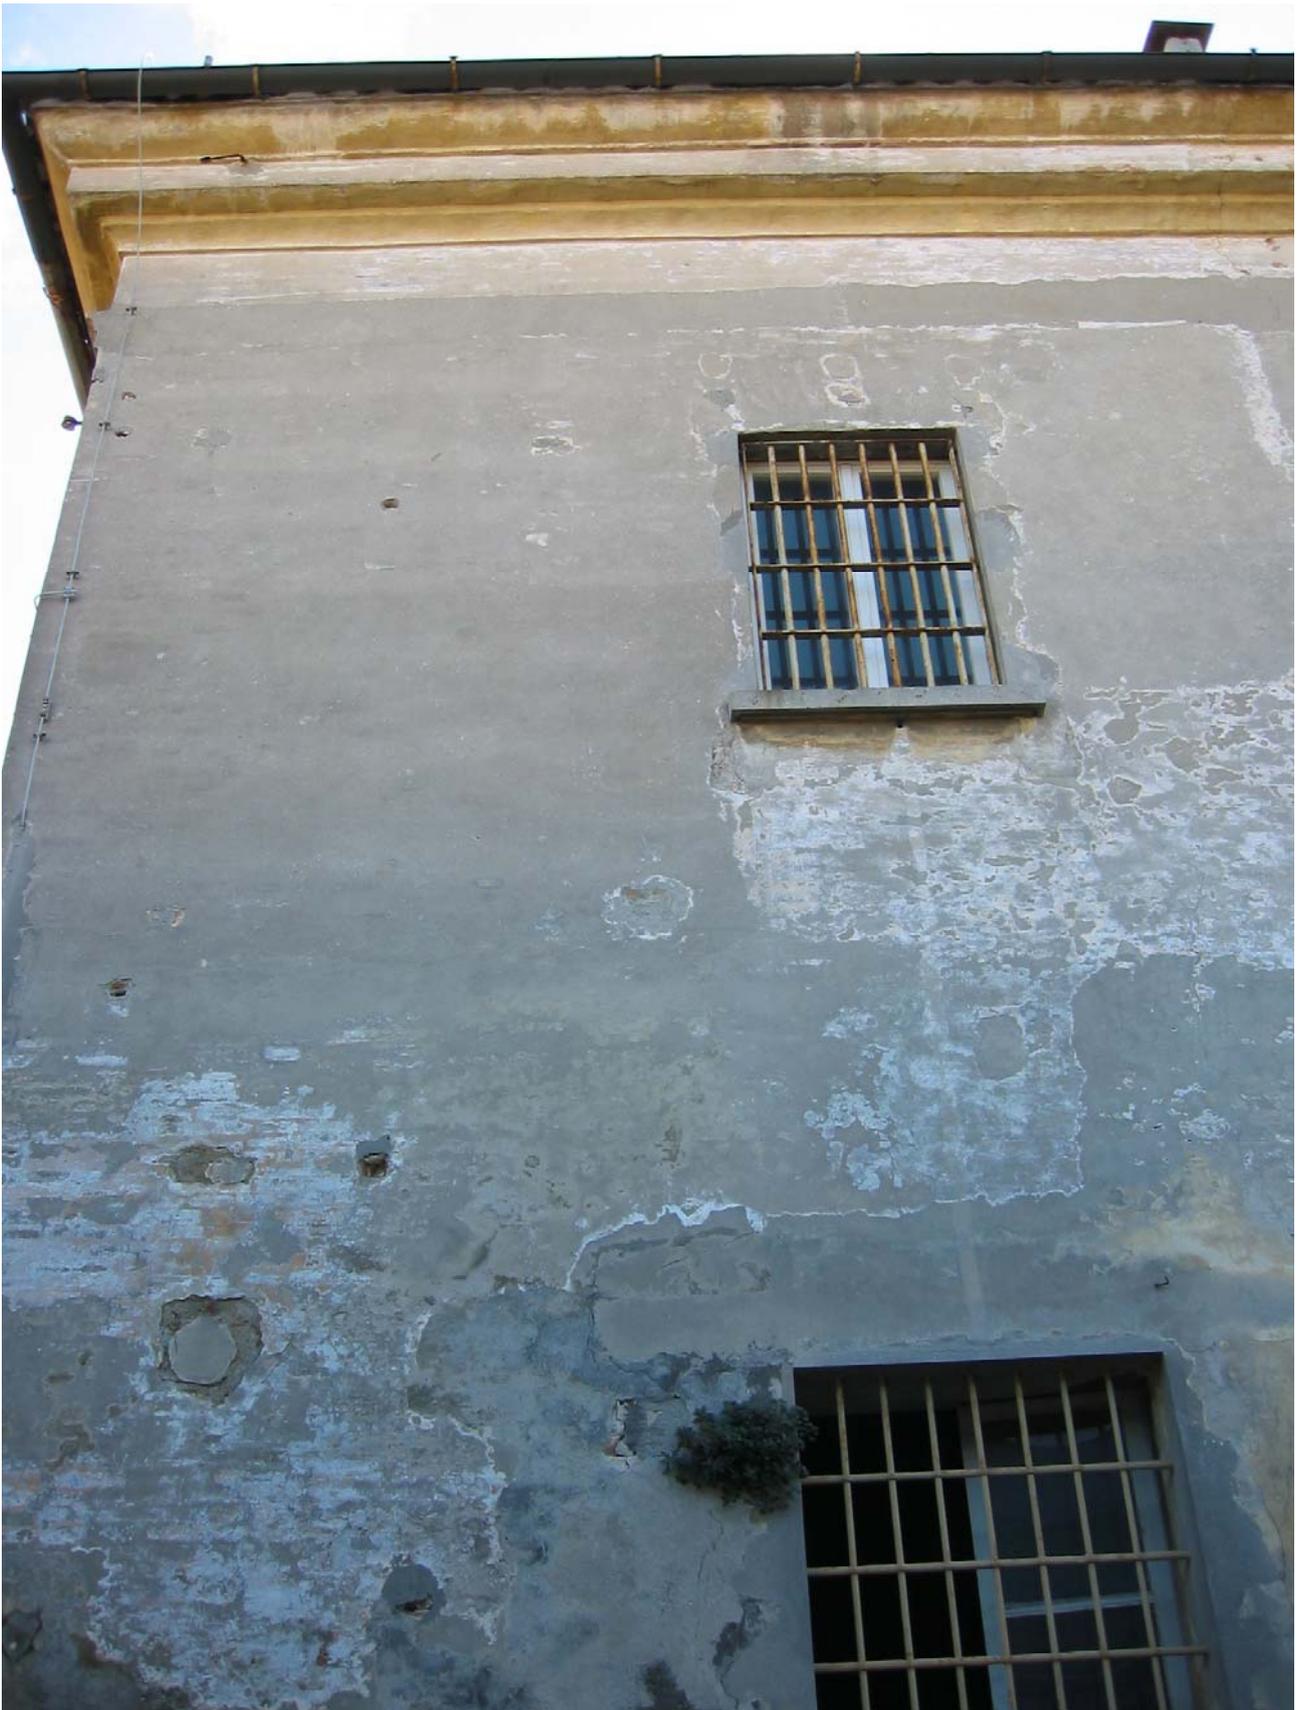
Foto 32 Particolare del cornicione e della facciata sul cortile laterale– danni provocati alla struttura muraria distacco intonaco, degrado della muratura, macchie di umidità causate dalle infiltrazioni di acqua dalla copertura (Spigolo Prospetto B-C)

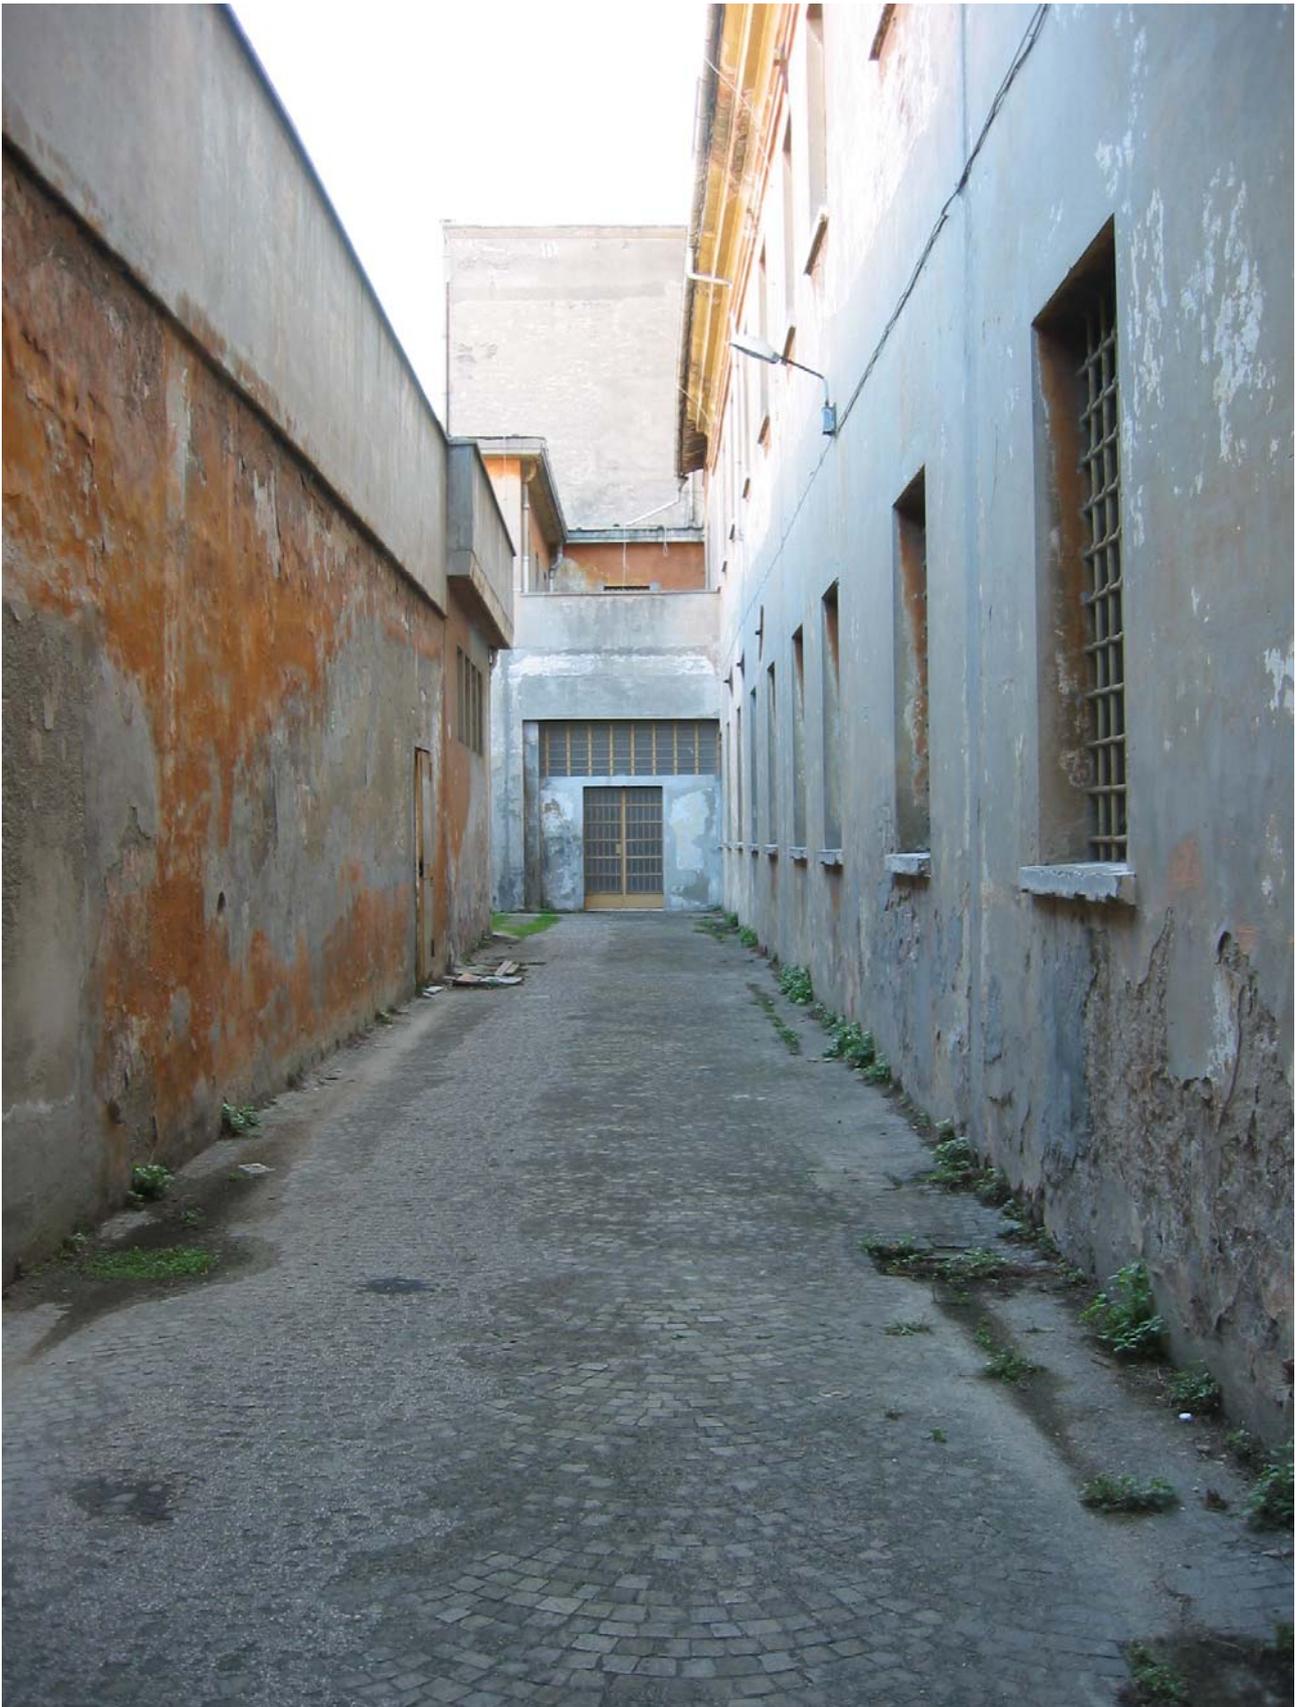
Foto 33 Particolare della facciata sul cortile interno – danni provocati alla struttura muraria distacco intonaco, degrado della muratura, macchie di umidità causate dalle infiltrazioni di acqua (Prospetto C)

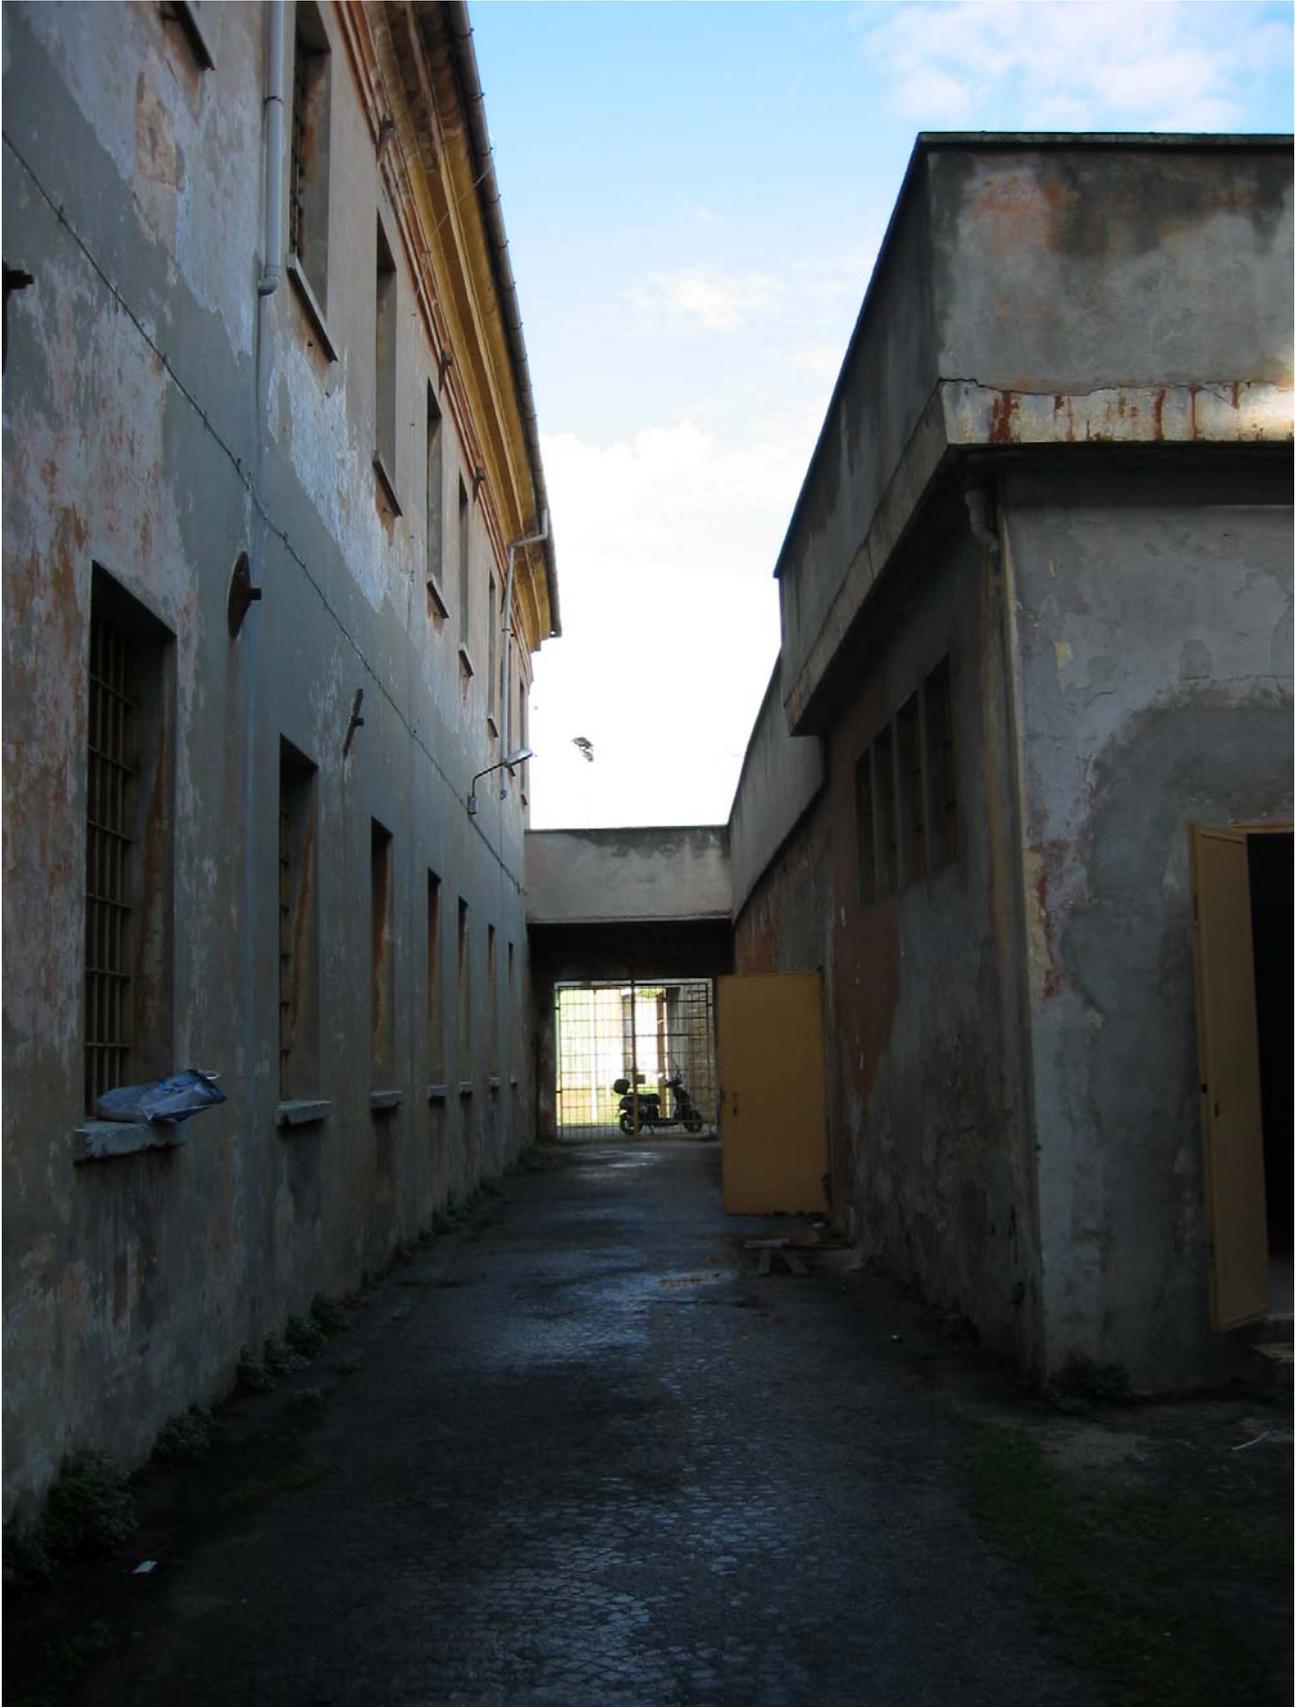
Foto 34 Particolare della facciata sul cortile interno – danni provocati alla struttura muraria distacco intonaco, degrado della muratura, macchie di umidità causate dalle infiltrazioni di acqua (Prospetto C)

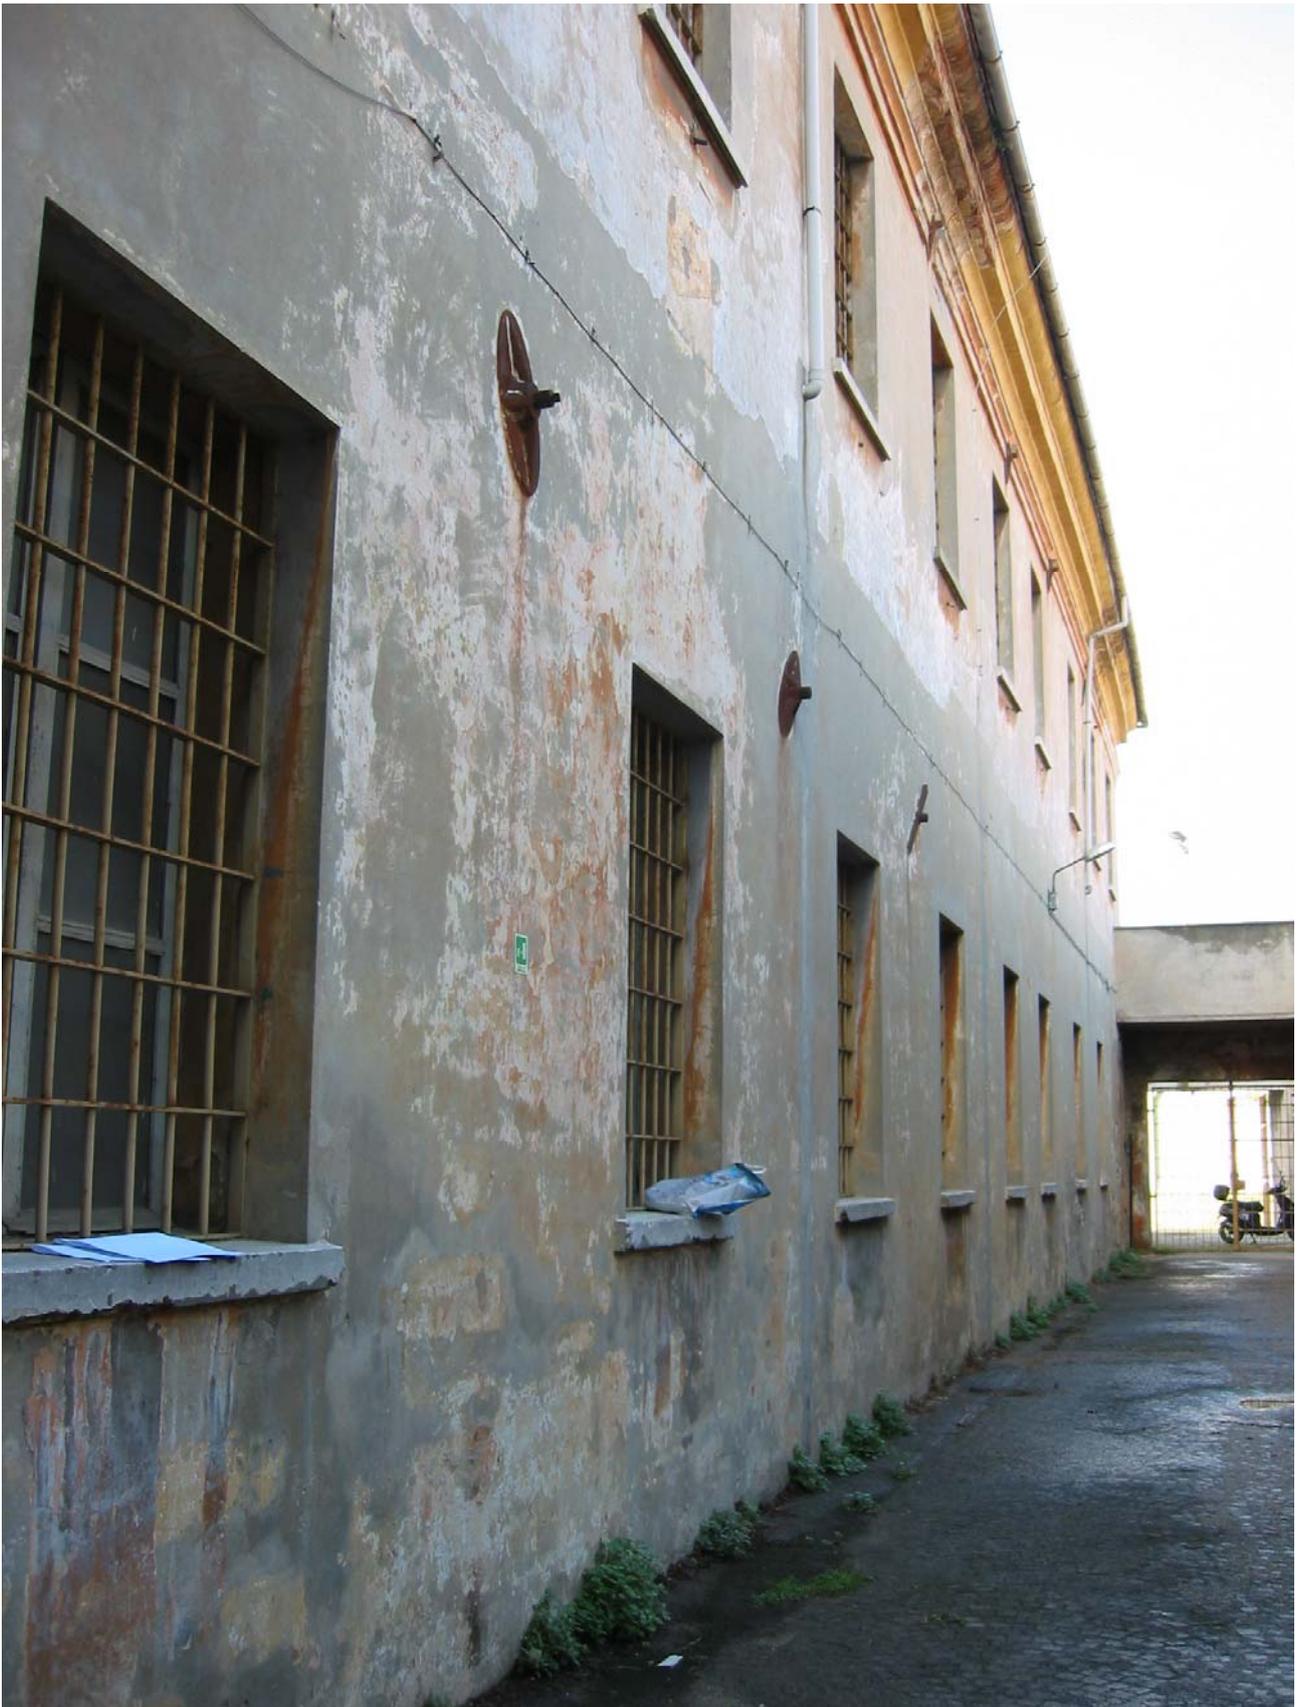
Foto 35 Particolare della facciata sul cortile interno – danni provocati alla struttura muraria distacco intonaco, degrado della muratura, macchie di umidità causate dalle infiltrazioni di acqua (Prospetto C)

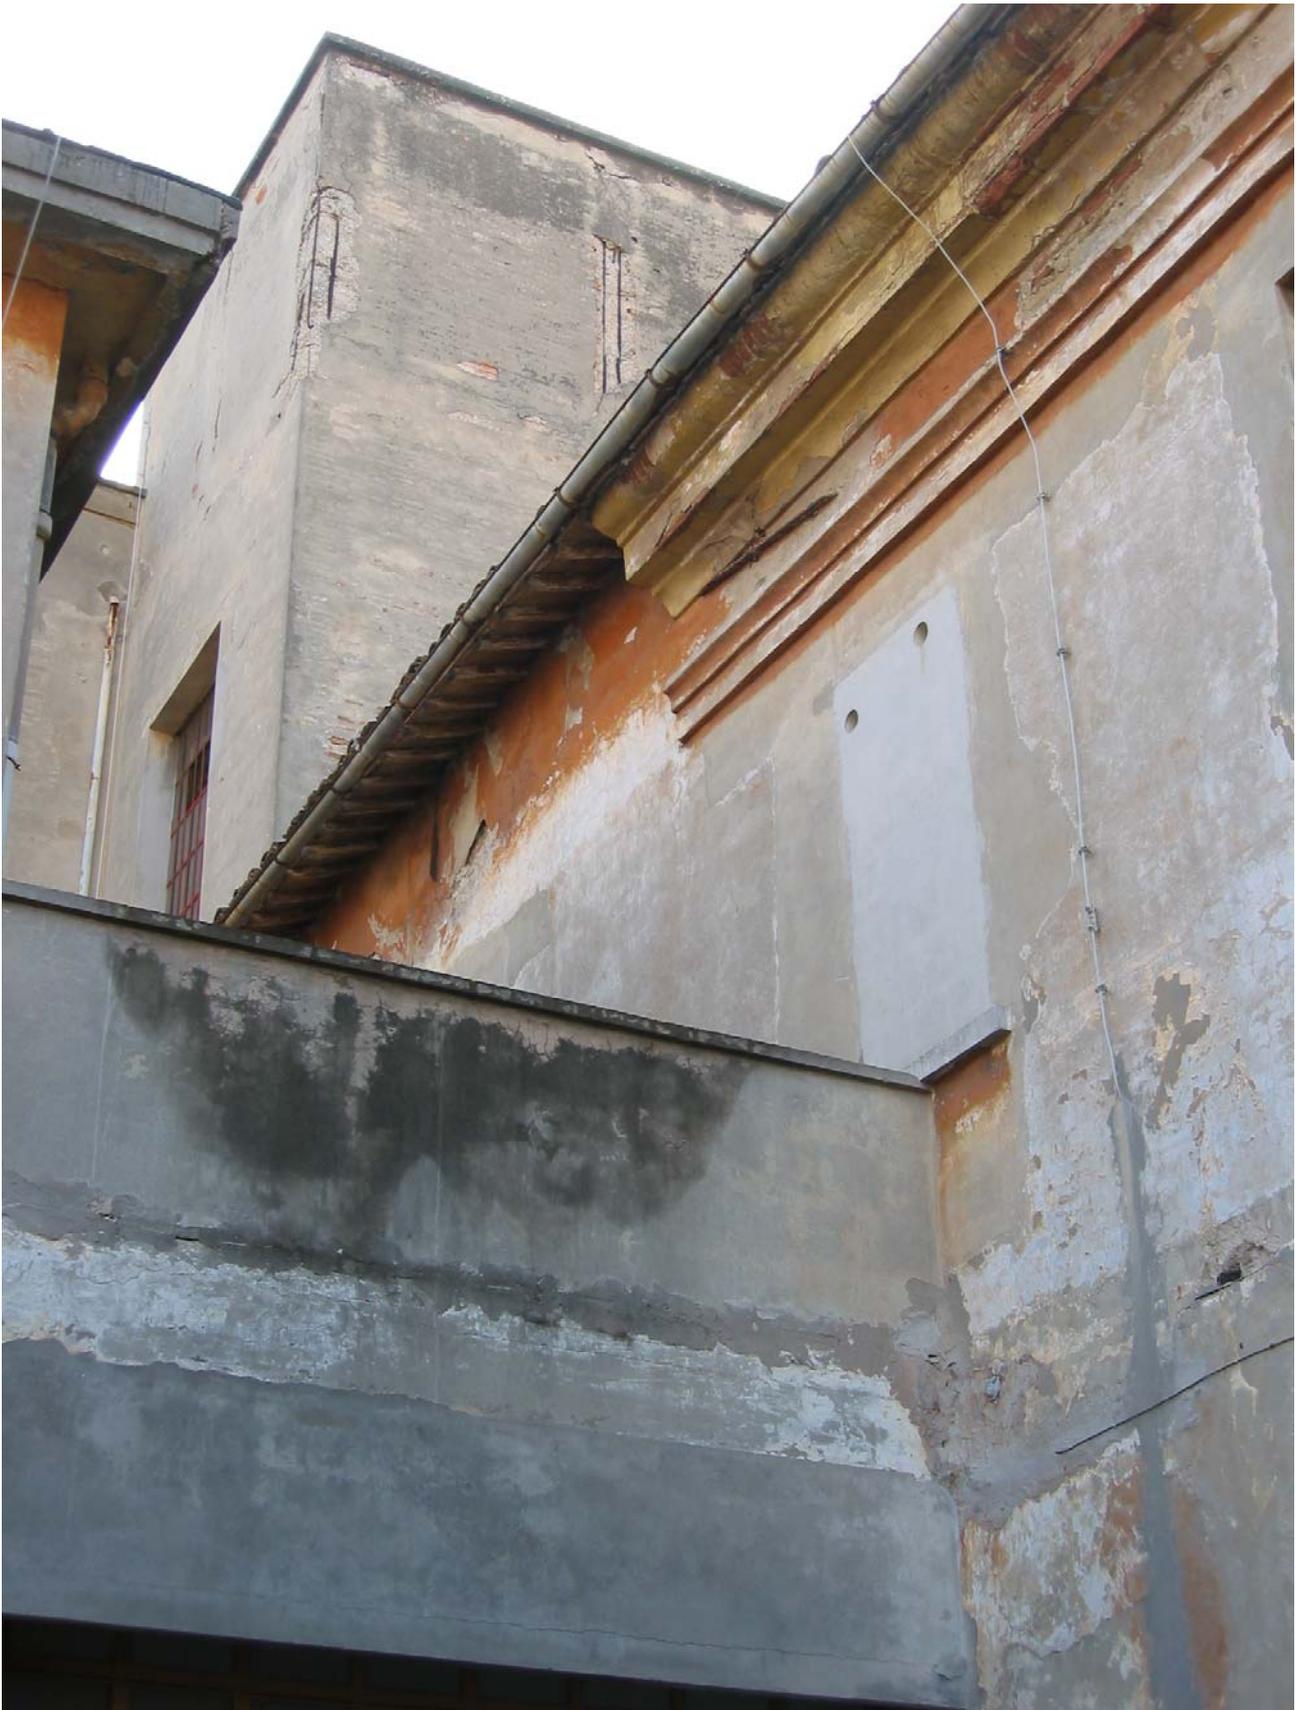
Foto 36 Particolare del cornicione e della facciata sul cortile interno – danni provocati alla struttura muraria distacco intonaco, degrado della muratura, macchie di umidità causate dalle infiltrazioni di acqua (Prospetto C)

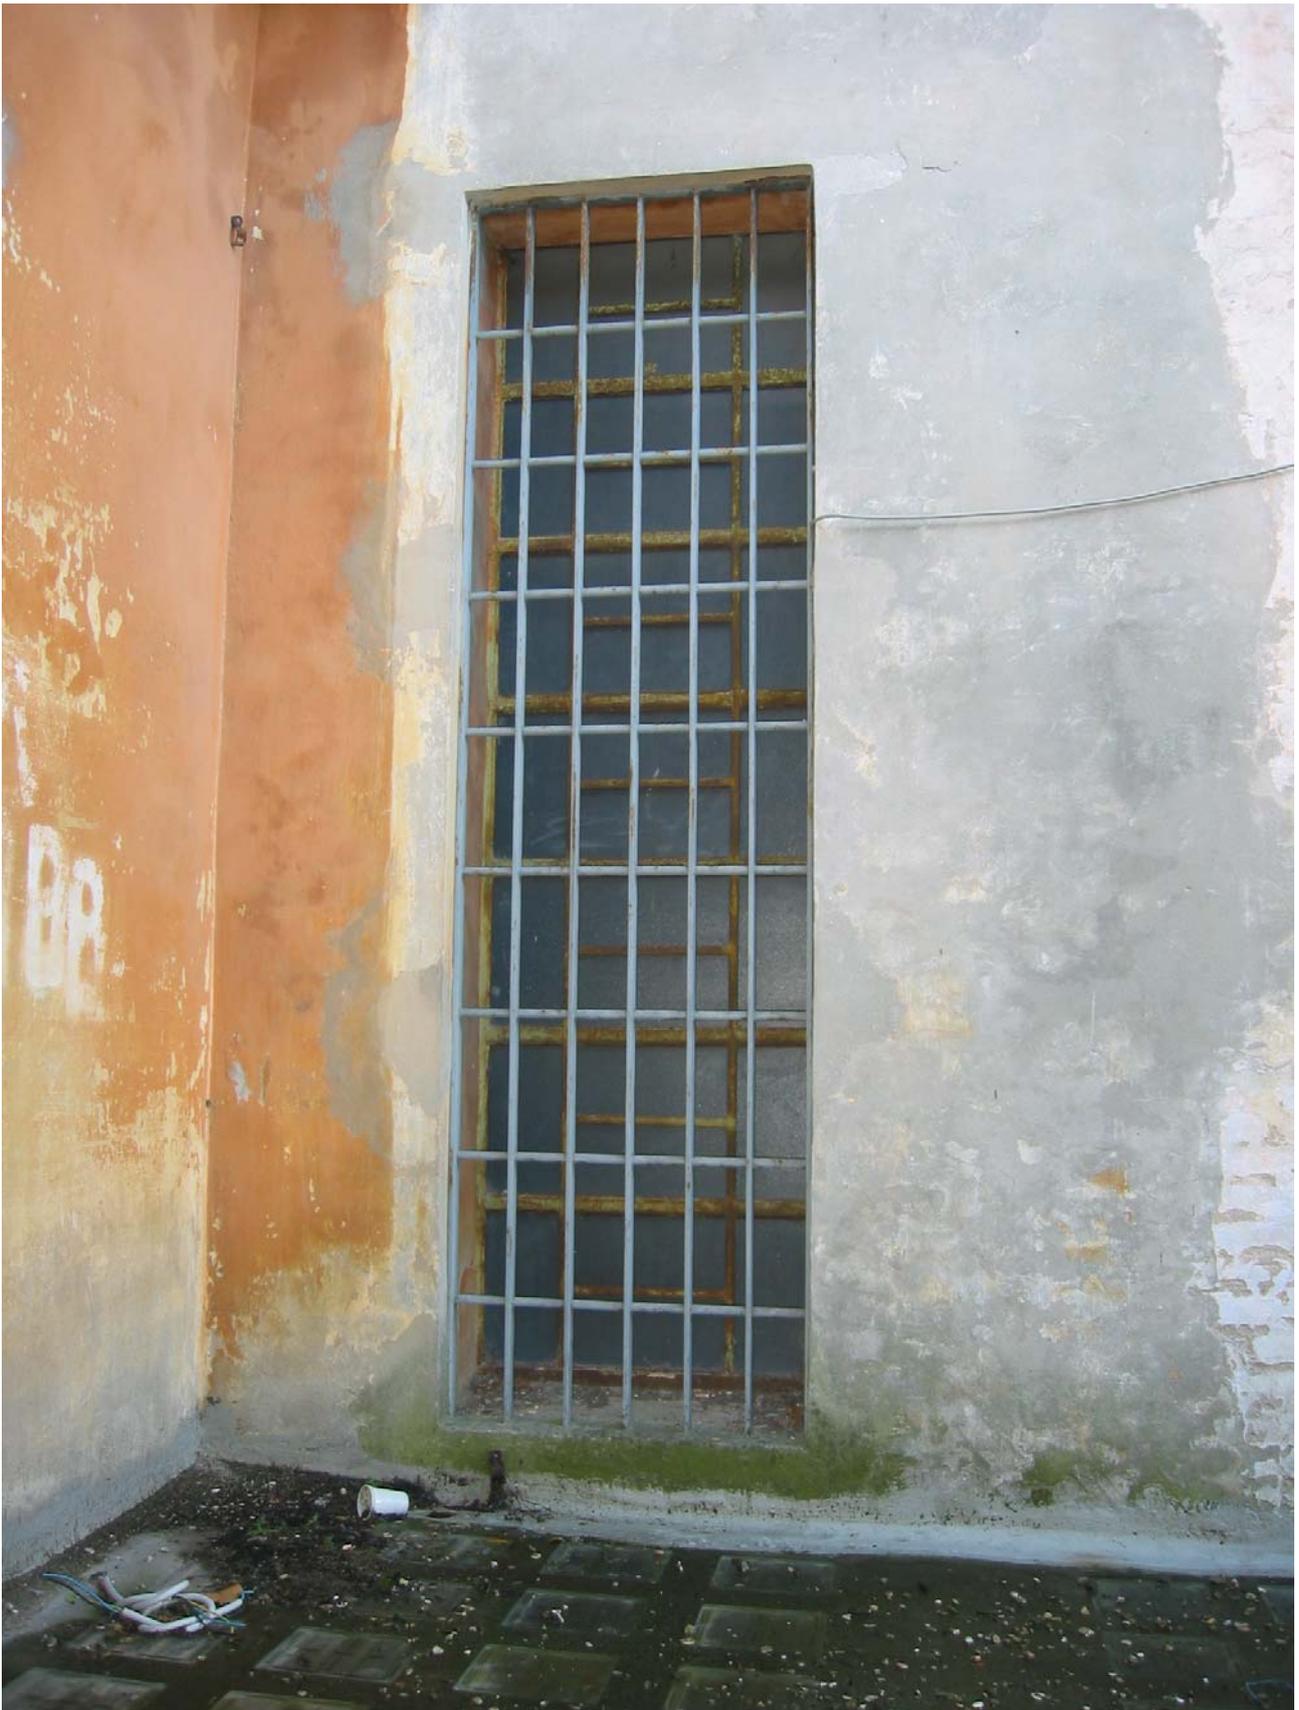
Foto 37 Particolare del terrazzino della facciata sul cortile interno – danni provocati alla struttura muraria distacco intonaco, degrado della muratura, macchie di umidità e muffe causate dalle infiltrazioni di acqua (Prospetto C)

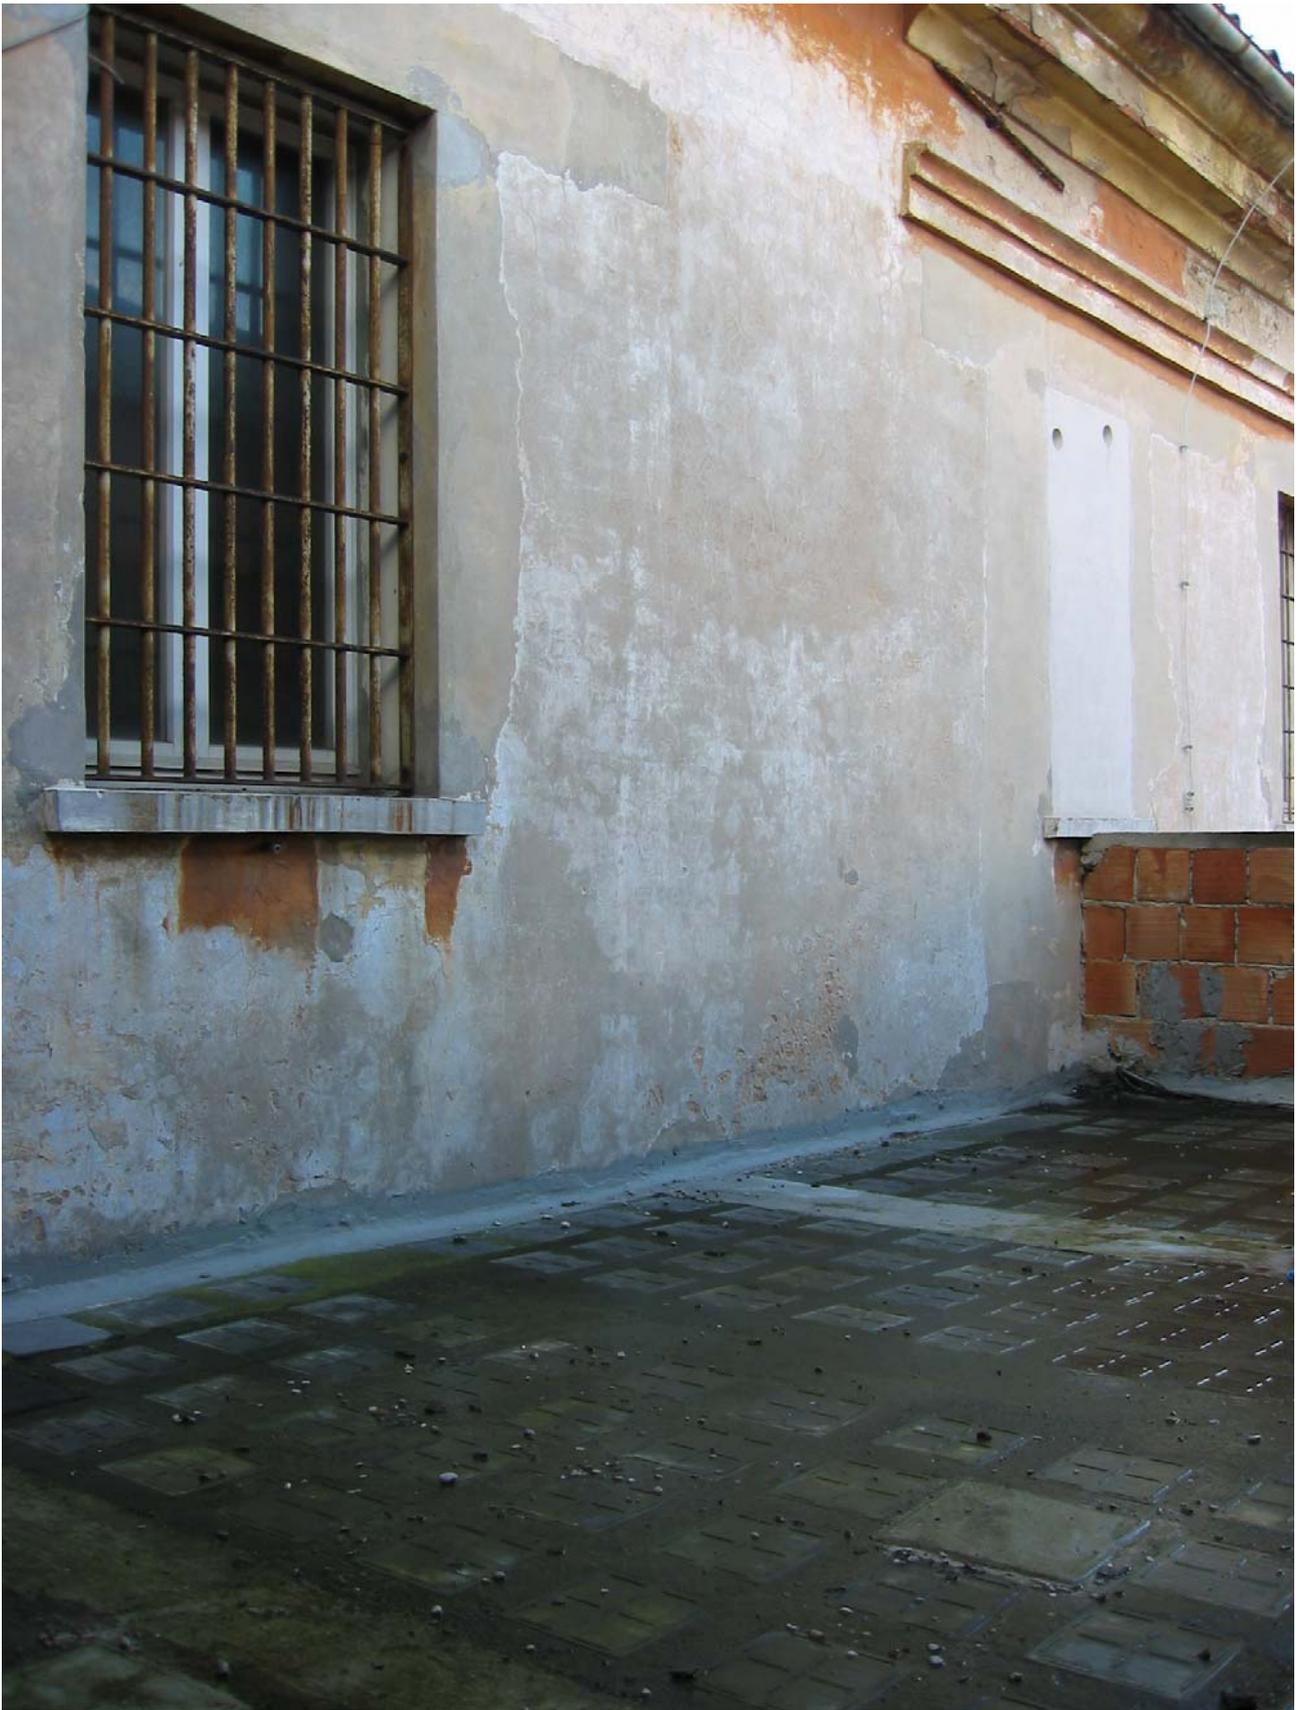
Foto 38 Particolare del terrazzino della facciata sul cortile interno – danni provocati alla struttura muraria distacco intonaco, degrado della muratura, macchie di umidità e muffe causate dalle infiltrazioni di acqua (Prospetto C)
