COMPLESSO IMMOBILIARE "EX CARCERE MINORILE" GIÀ CONVENTO DI S. MARIA DEGLI ANGELI DI PESARO

LAVORI DI RESTAURO PER L'UTILIZZO COME SEDE
DEL CENTRO PROVINCIALE PER L'IMPIEGO
E LA FORMAZIONE PROFESSIONALE DI PESARO
SITO IN VIA LUCA DELLA ROBBIA N.4 - PESARO

ALLEGATO 1 RELAZIONE DESCRITTIVA DELLO STATO DI CONSERVAZIONE E DELLE CRITICITÀ STRUTTURALI

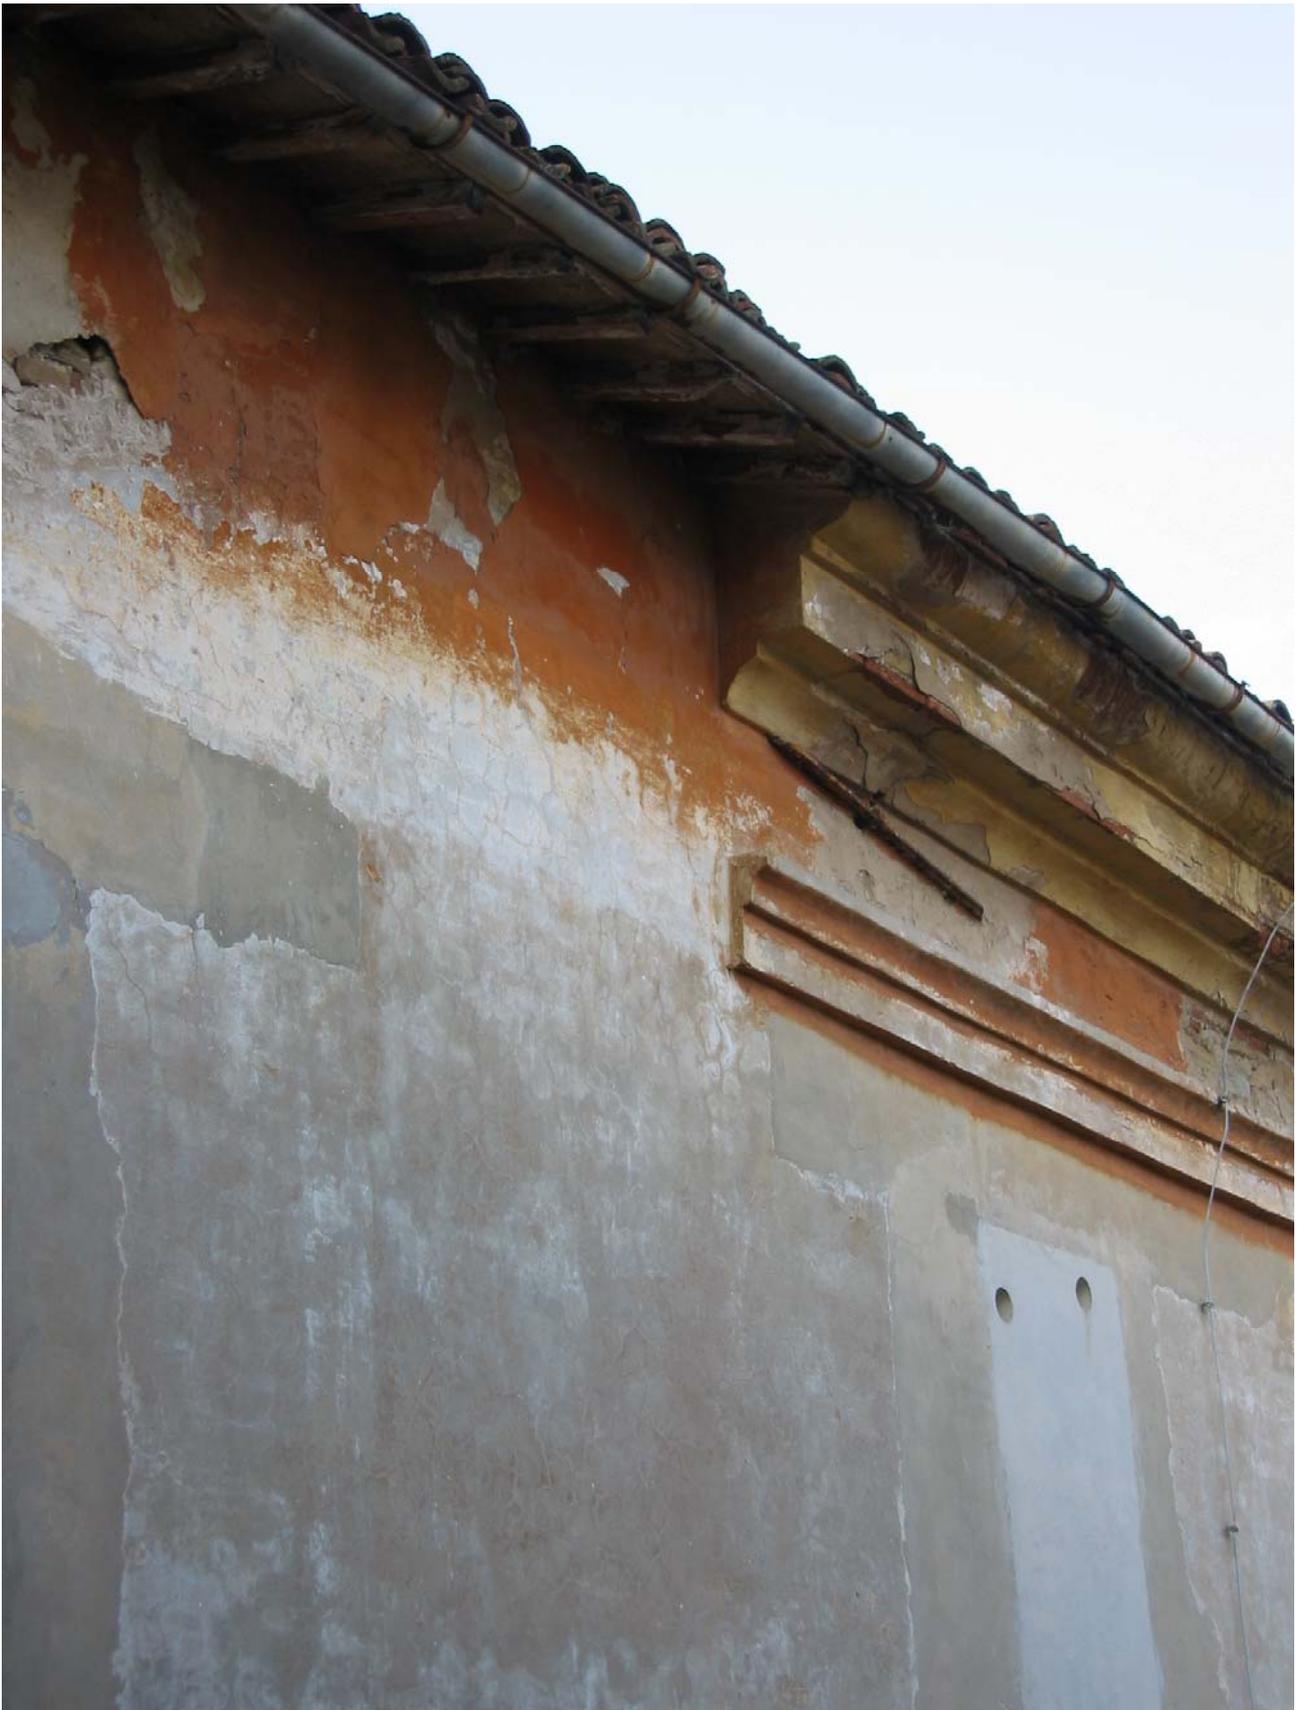
Foto 39 Particolare del cornicione della facciata sul cortile interno – danni provocati alla struttura muraria distacco intonaco, macchie di umidità causate dalle infiltrazioni di acqua dalla copertura (Prospetto C)

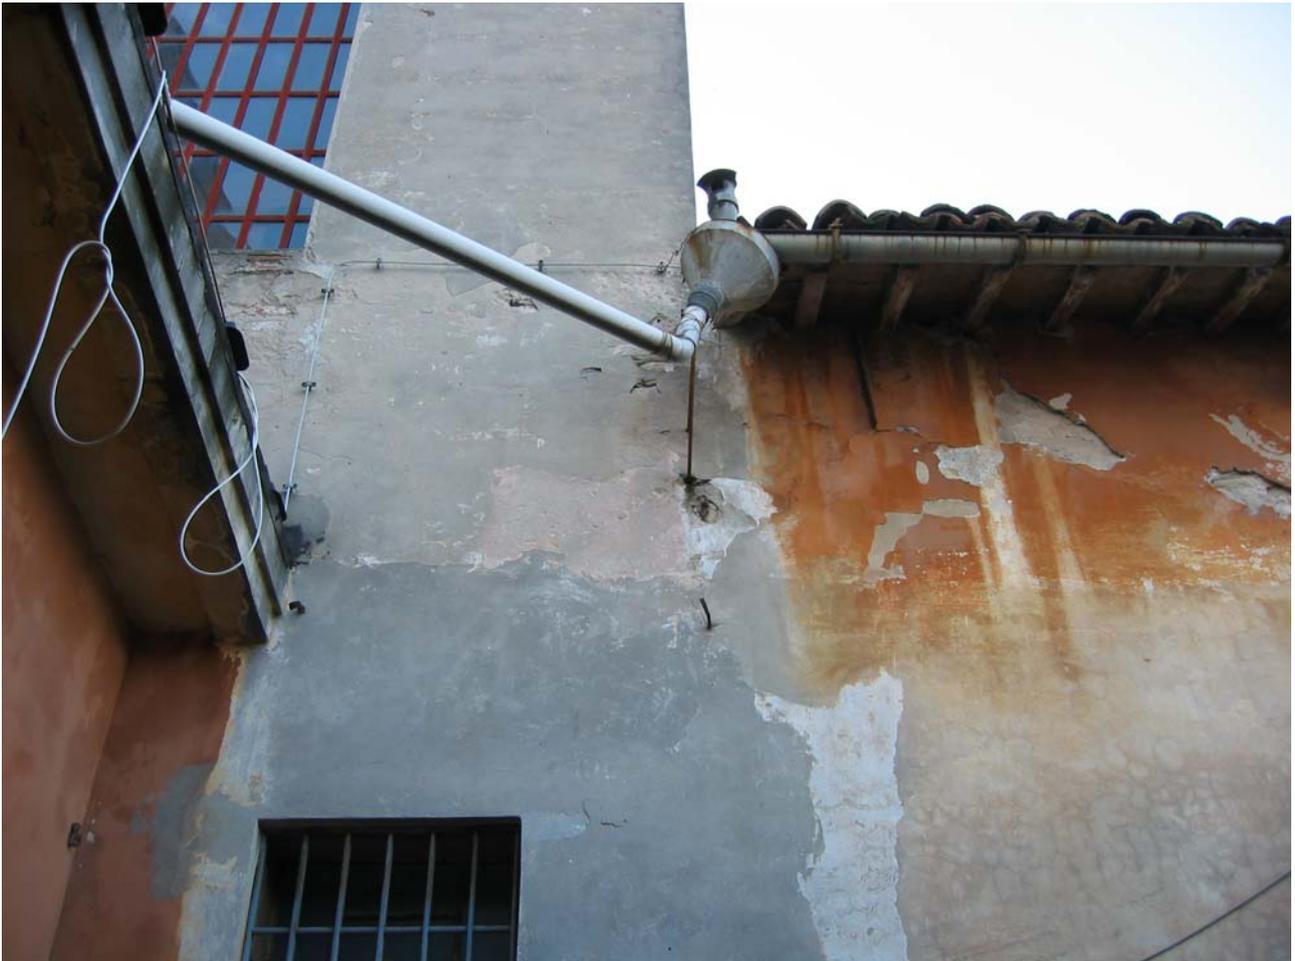
Foto 40 Particolare in corrispondenza del terrazzino della facciata sul cortile interno – danni provocati alla struttura muraria distacco intonaco, macchie di umidità causate dalle infiltrazioni di acqua dalla copertura (Prospetto C)

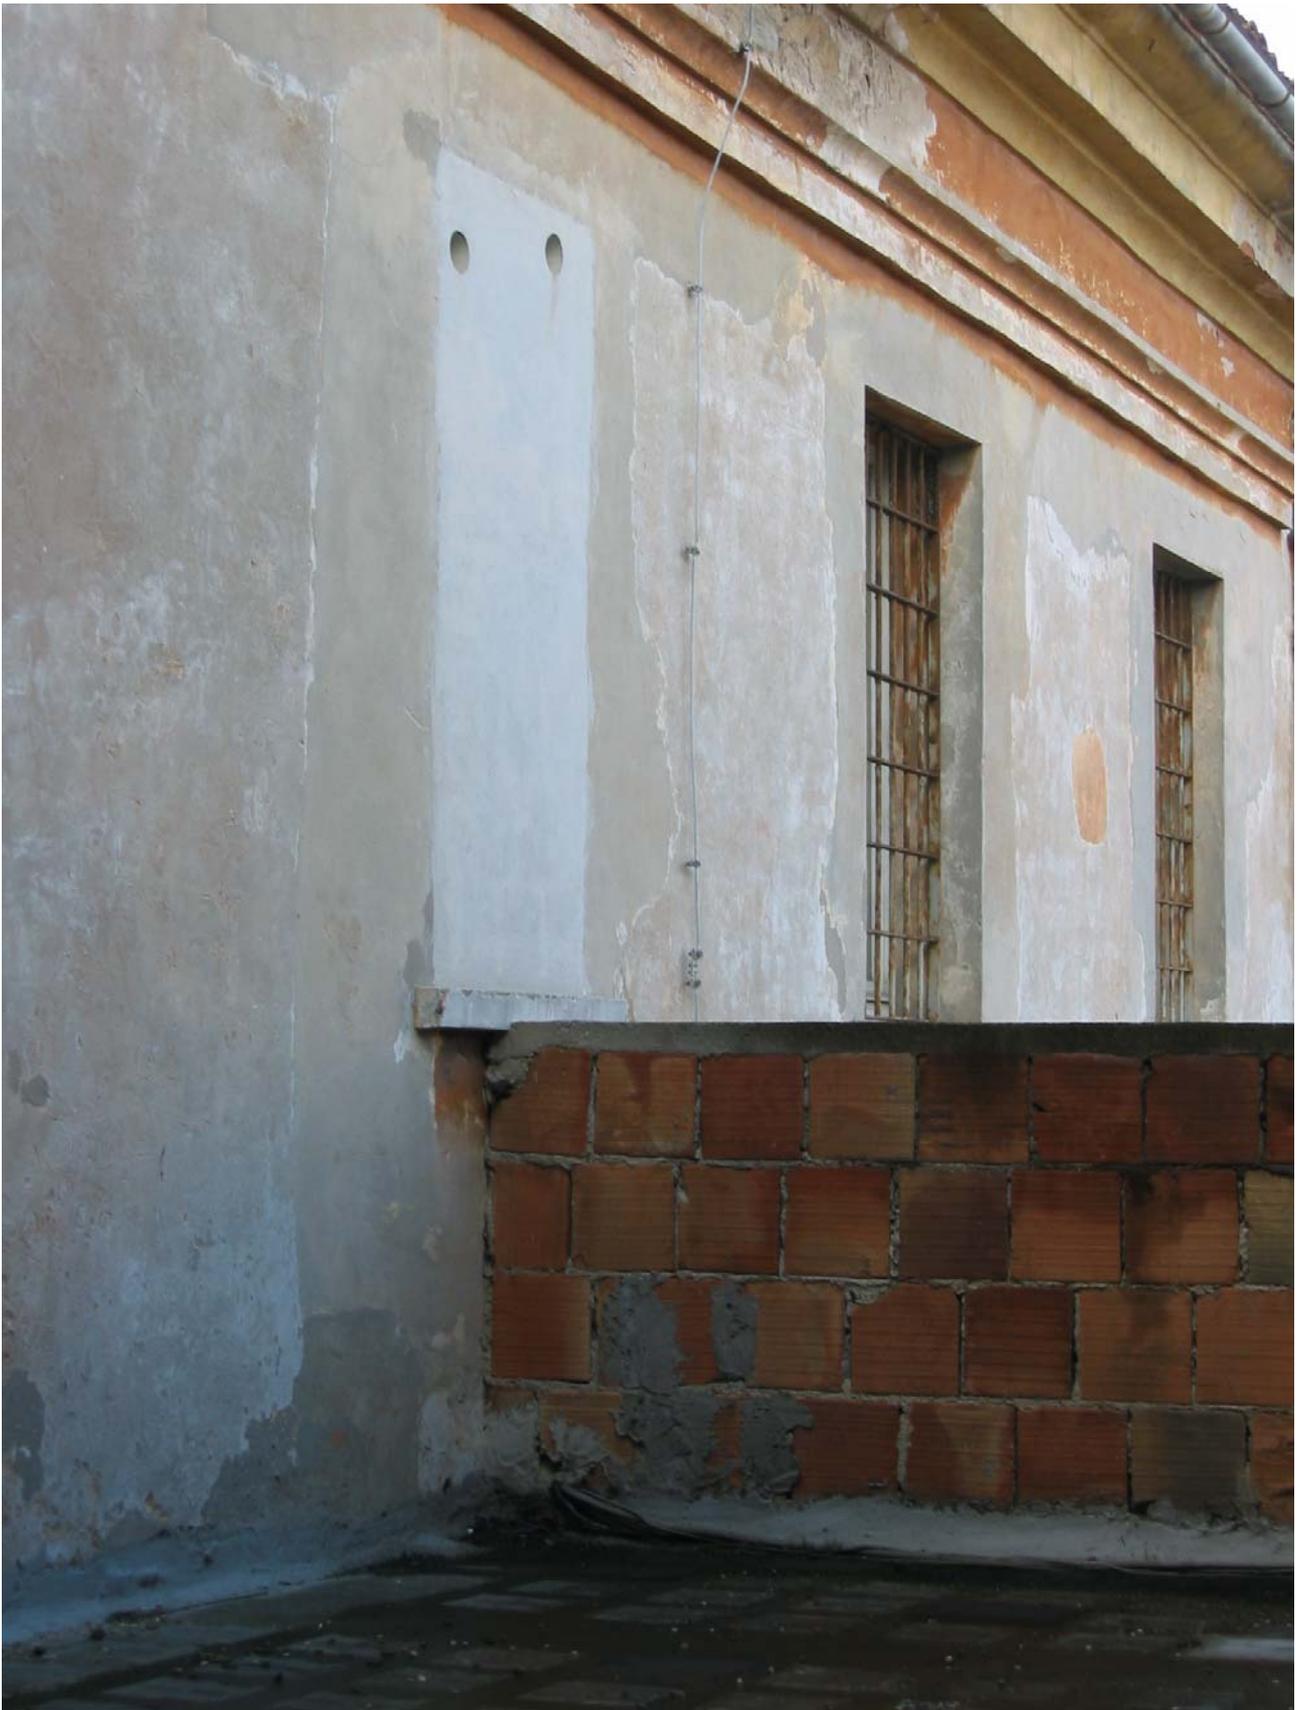
Foto 41 Particolare in corrispondenza del muro di affaccio del terrazzino della facciata sul cortile interno – danni provocati alla struttura muraria distacco intonaco, macchie di umidità causate dalle infiltrazioni di acqua dalla copertura (Prospetto C)

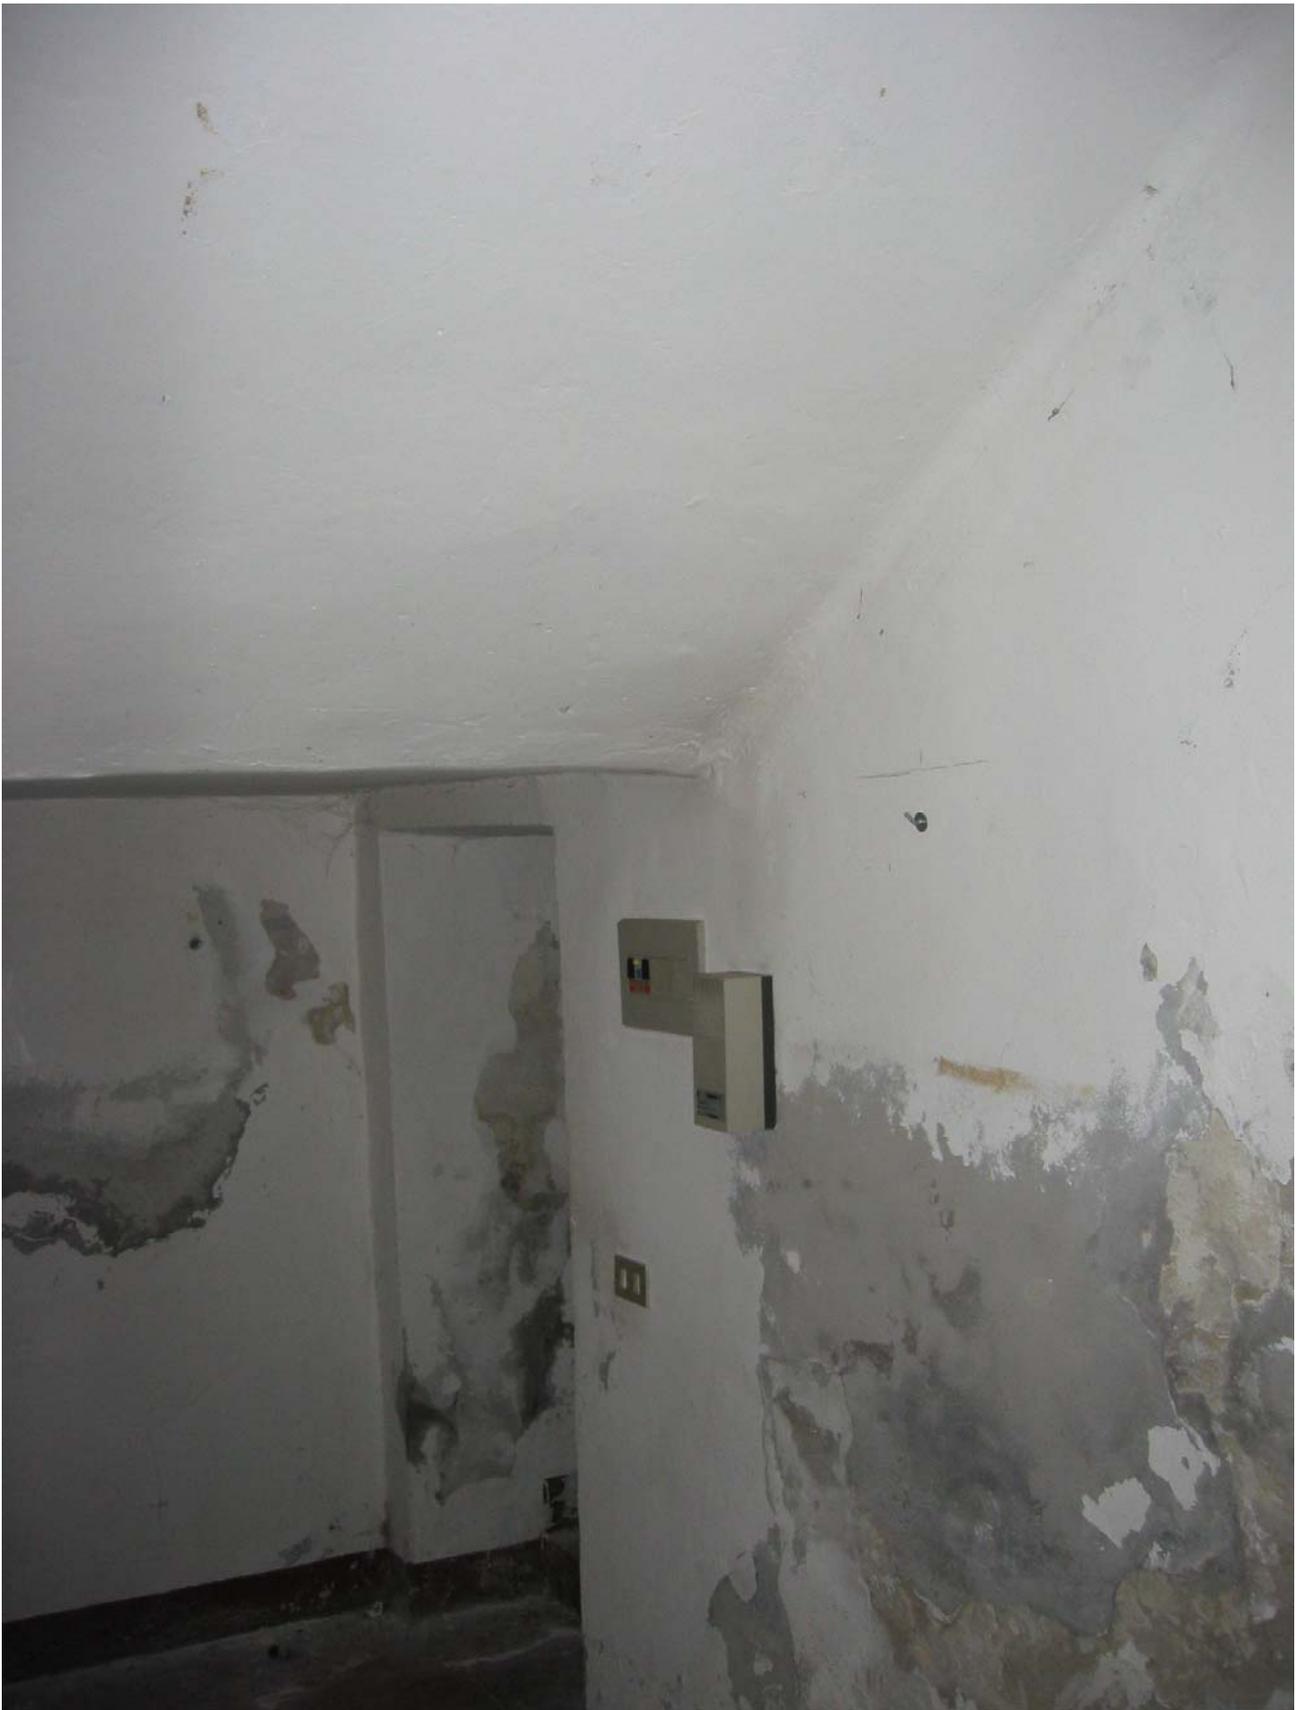
Foto 42 Particolare del locale seminterrato sotto l'atrio dell' accesso principale, danni all'intonaco soprattutto per la presenza di muffe causate dalle infiltrazioni di acqua dal terreno (Prospetto A)

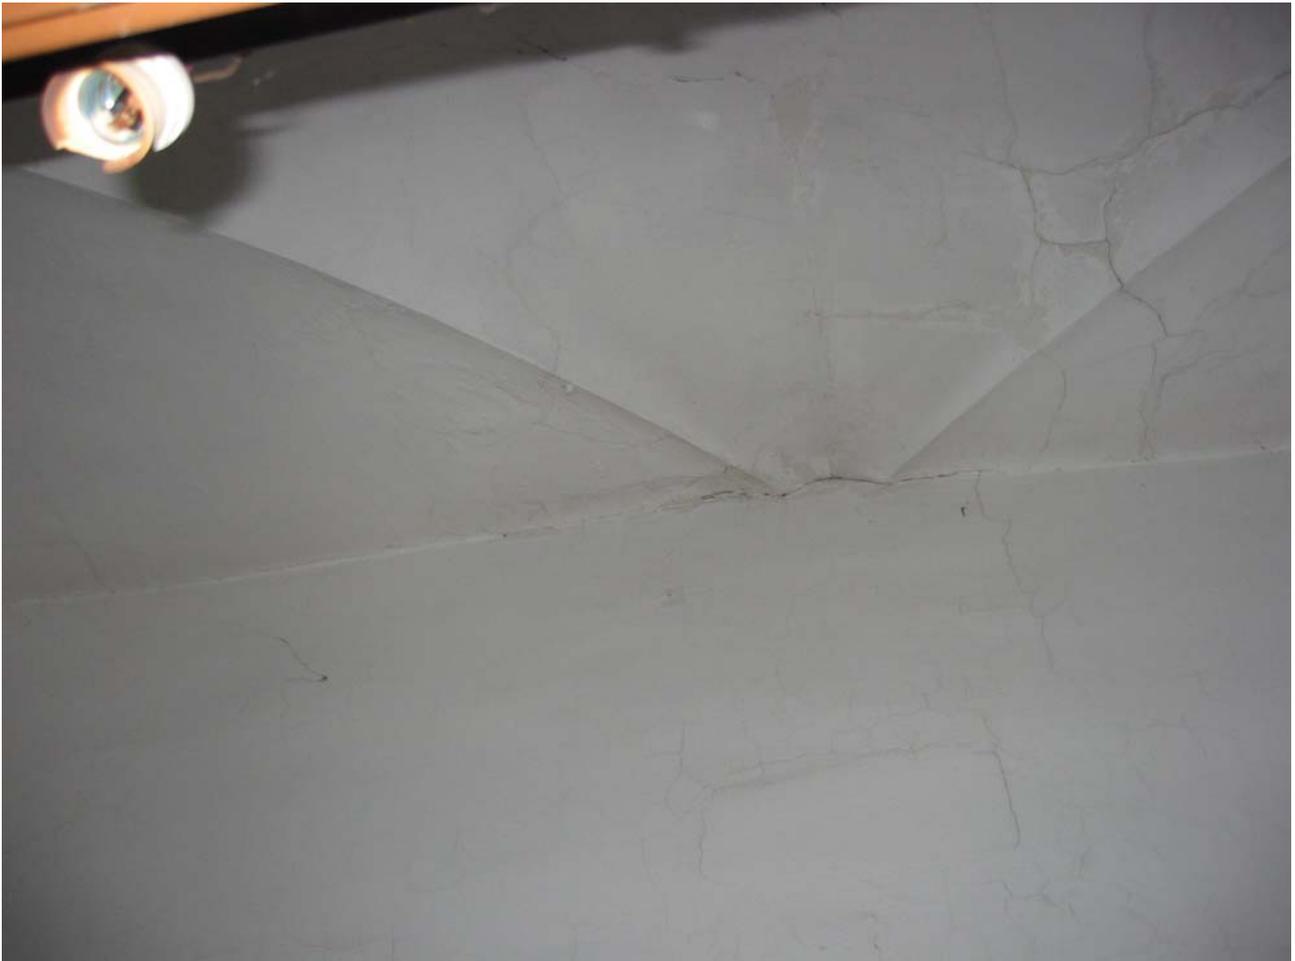
Foto 43 Particolare del solaio del locale seminterrato sotto l'atrio dell' accesso principale, danni all'intonaco soprattutto per la presenza di umidità causate dalle infiltrazioni di acqua (Prospetto A)

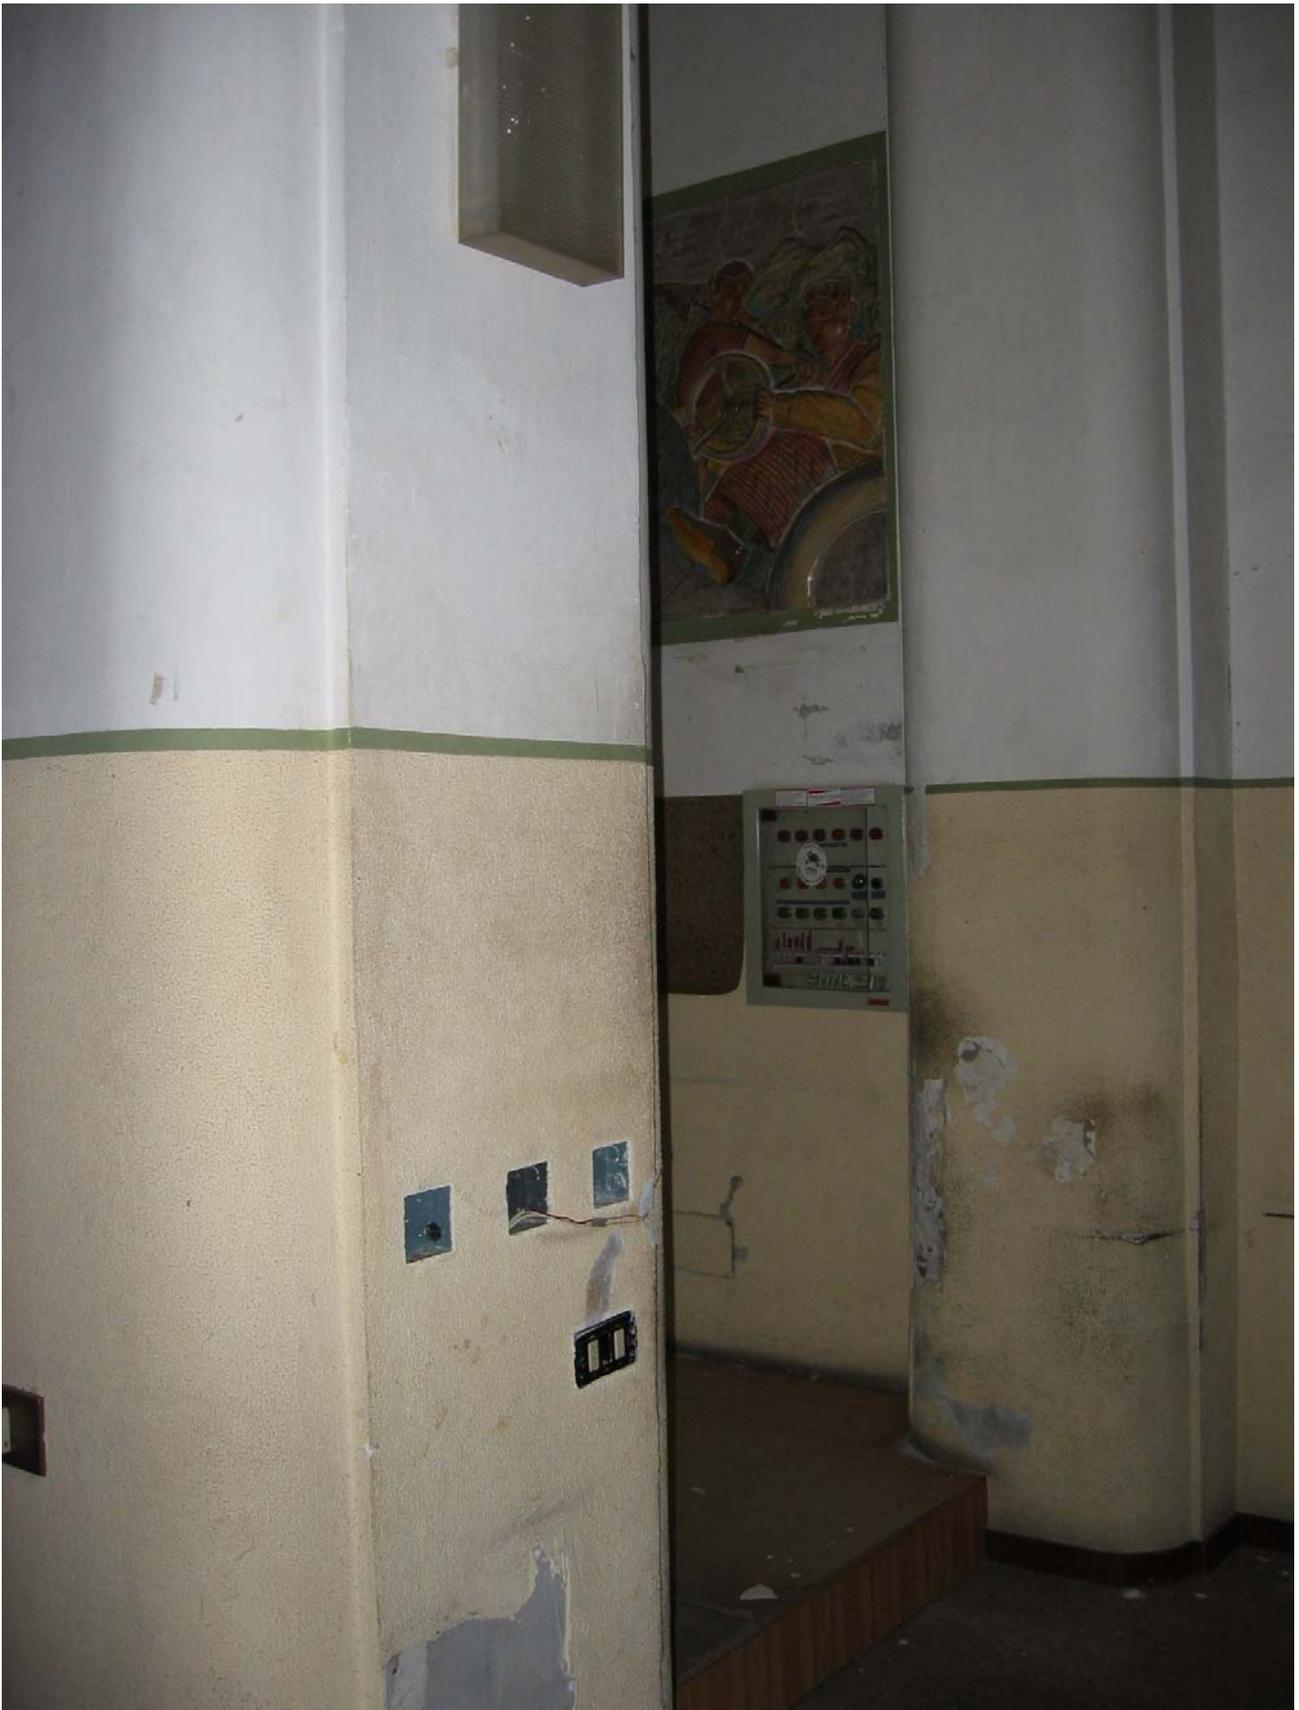
Foto 44 - Particolare del posto di guardia al piano terra, danni all'intonaco soprattutto per la presenza di umidità causate dalle infiltrazioni di acqua (Prospetto A)

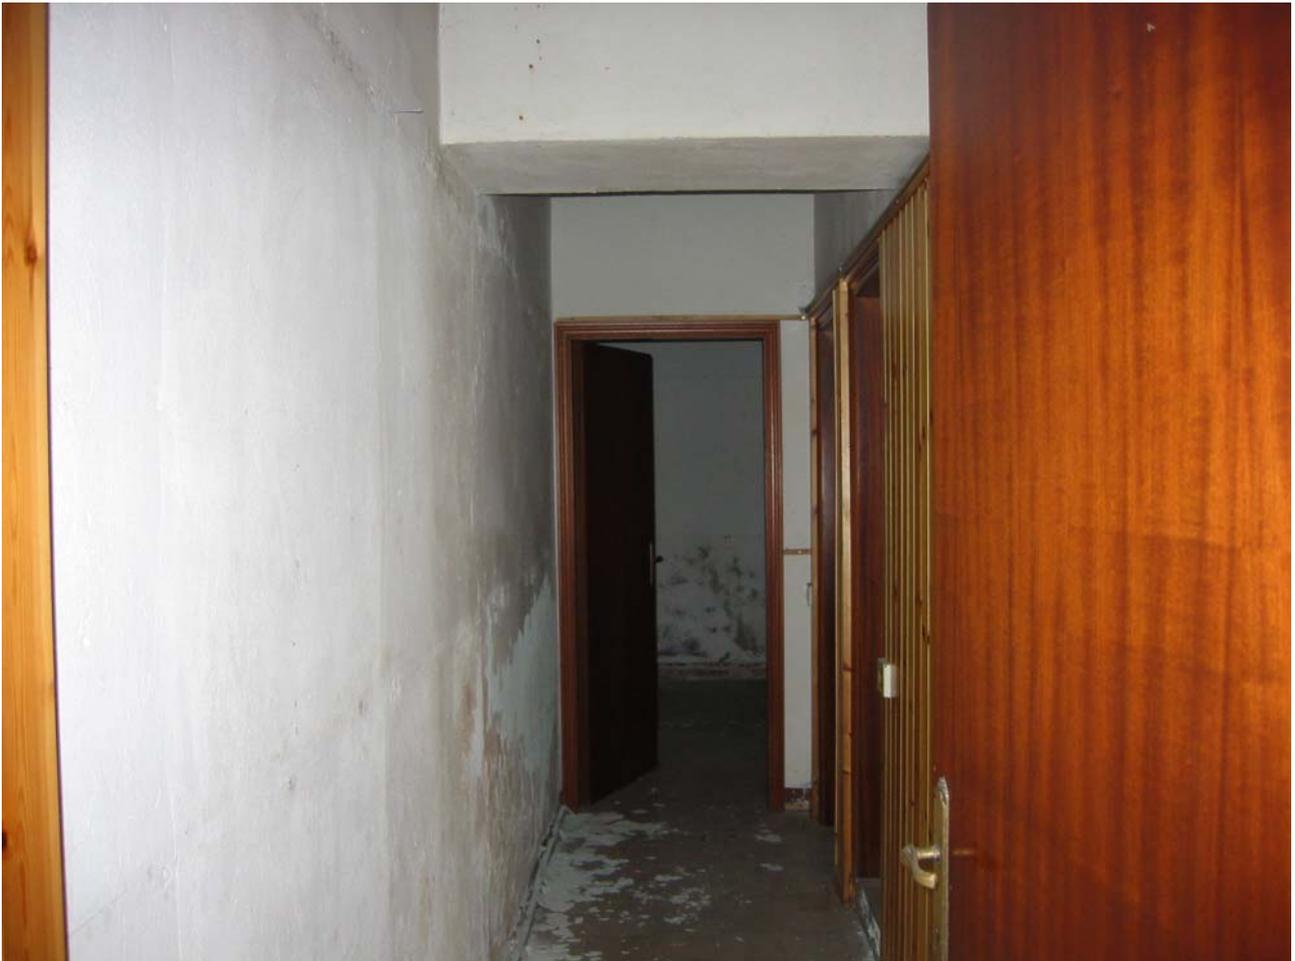
Foto 45 - Particolare del locale al piano terra destinato all'alloggio delle guardie di turno, danni all'intonaco delle murature e danni al solaio di calpestio soprattutto per la presenza di umidità causate da infiltrazioni di acqua (Prospetto A)

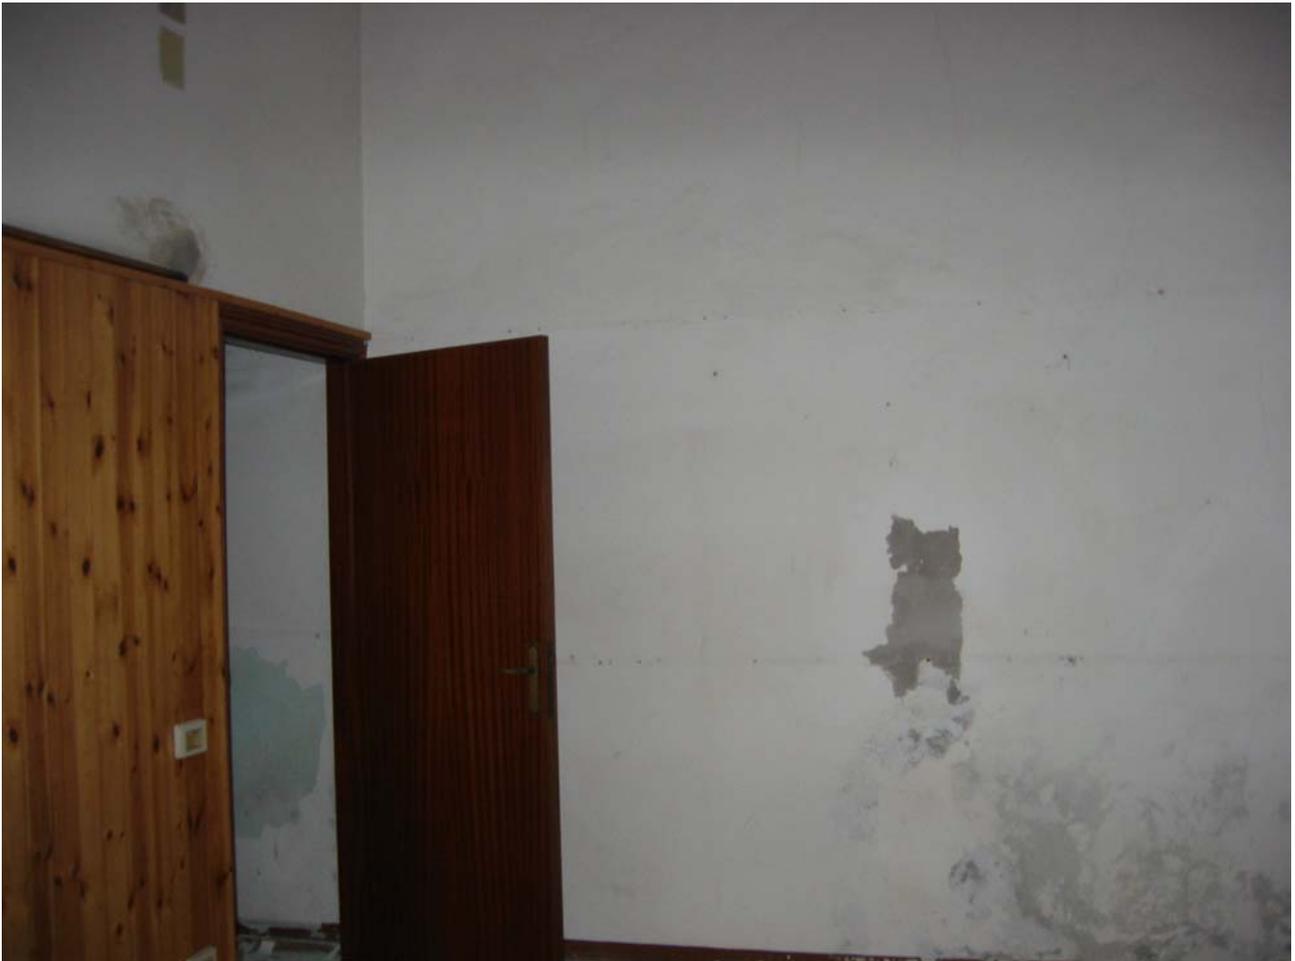
Foto 46 - Particolare del locale al piano terra destinato all'alloggio delle guardie di turno, danni all'intonaco delle murature soprattutto per la presenza di umidità causate da infiltrazioni di acqua (Prospetto A)

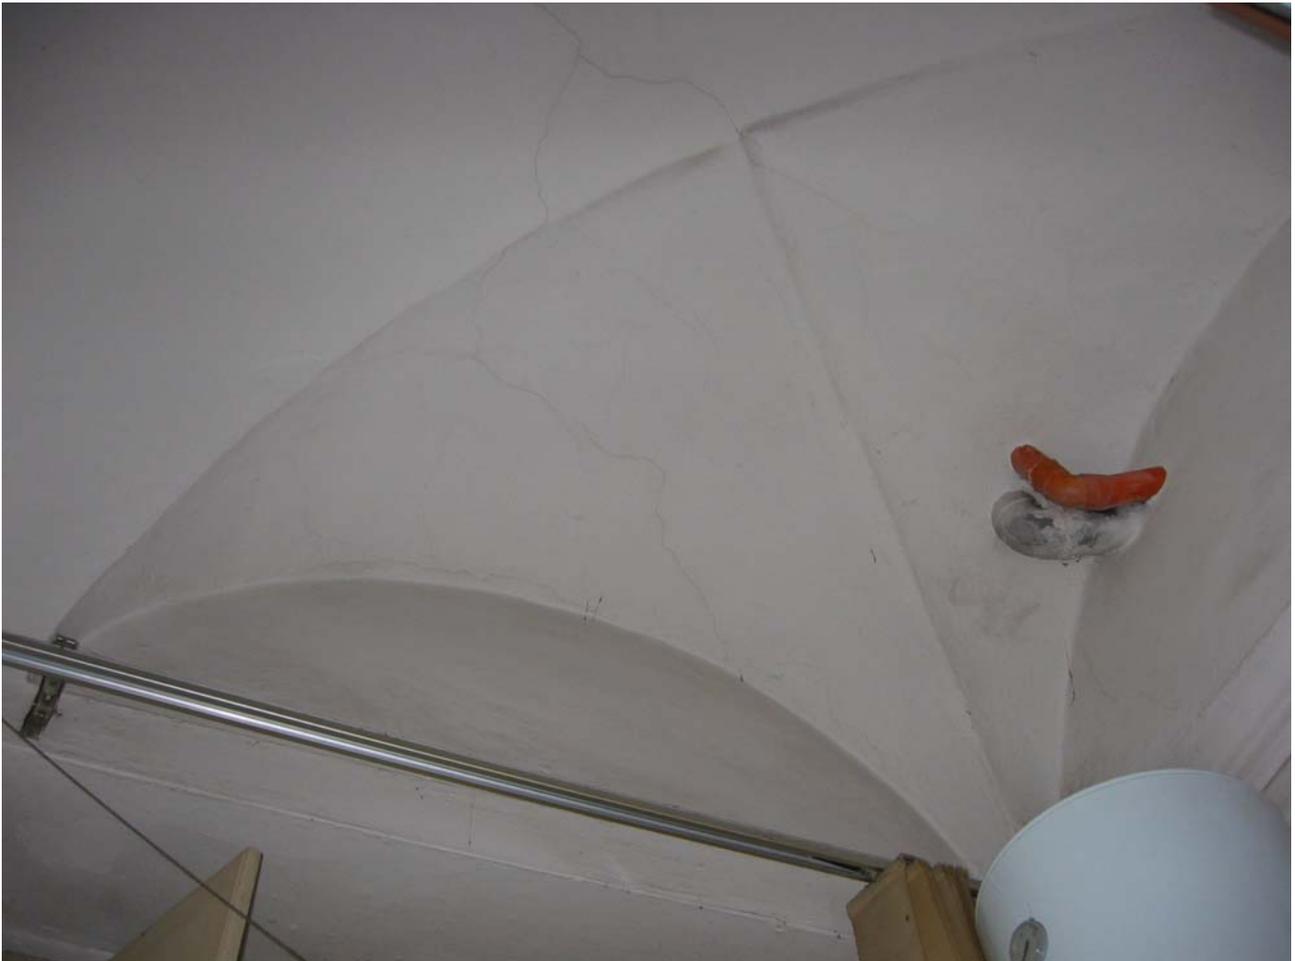
Foto 47 - Particolare del locale bagno al piano terra dell' alloggio delle guardie di turno, danni all' intonaco delle murature e delle volte del solaio soprattutto per la presenza di umidità causate da infiltrazioni di acqua (Prospetto A)

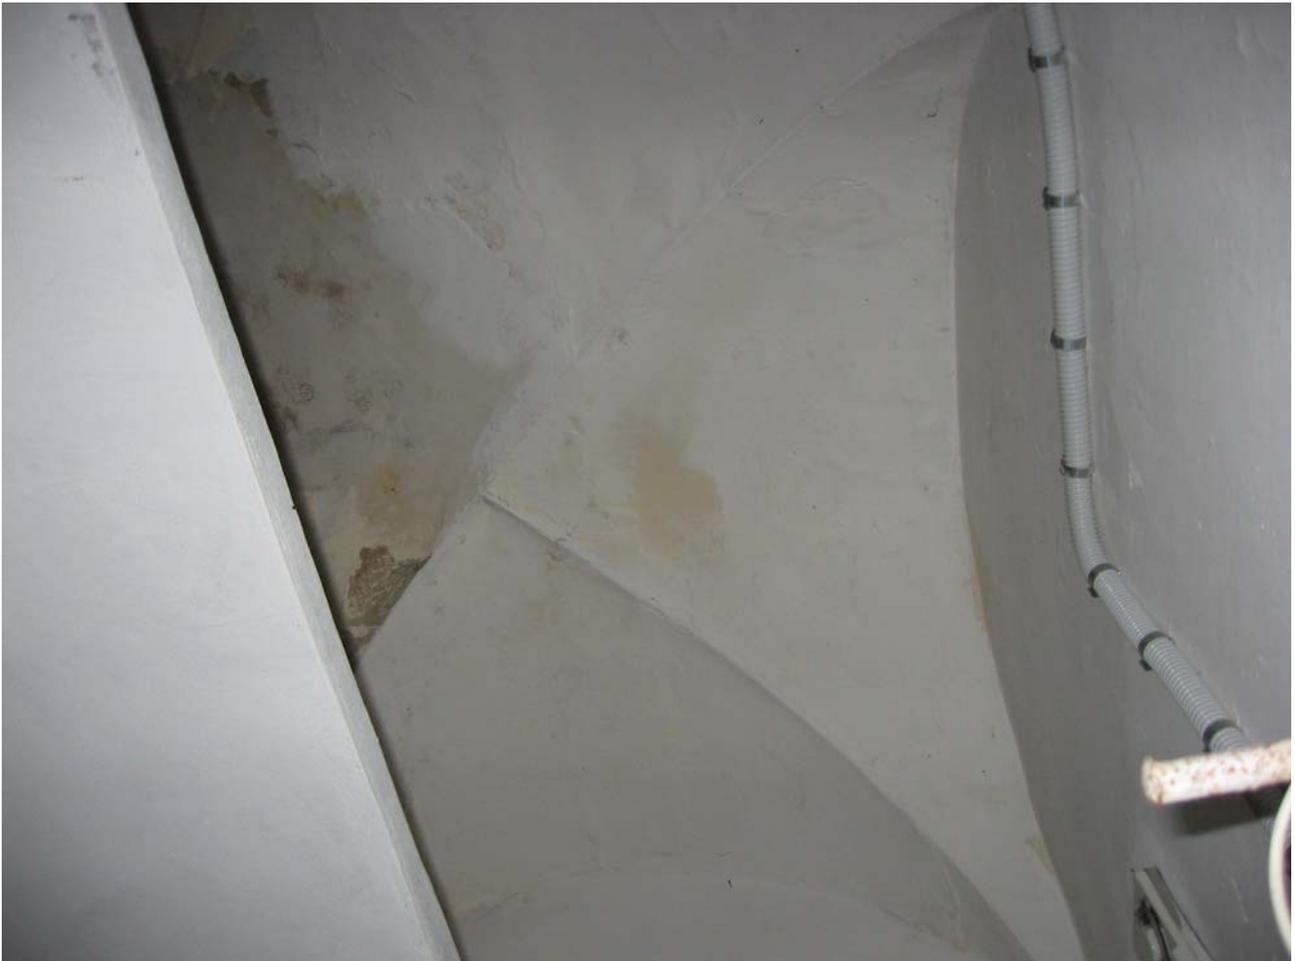
Foto 48 - Particolare del locale bagno al piano terra dell'alloggio delle guardie di turno, danni all'intonaco delle murature e delle volte del solaio soprattutto per la presenza di umidità causate da infiltrazioni di acqua (Prospetto A)

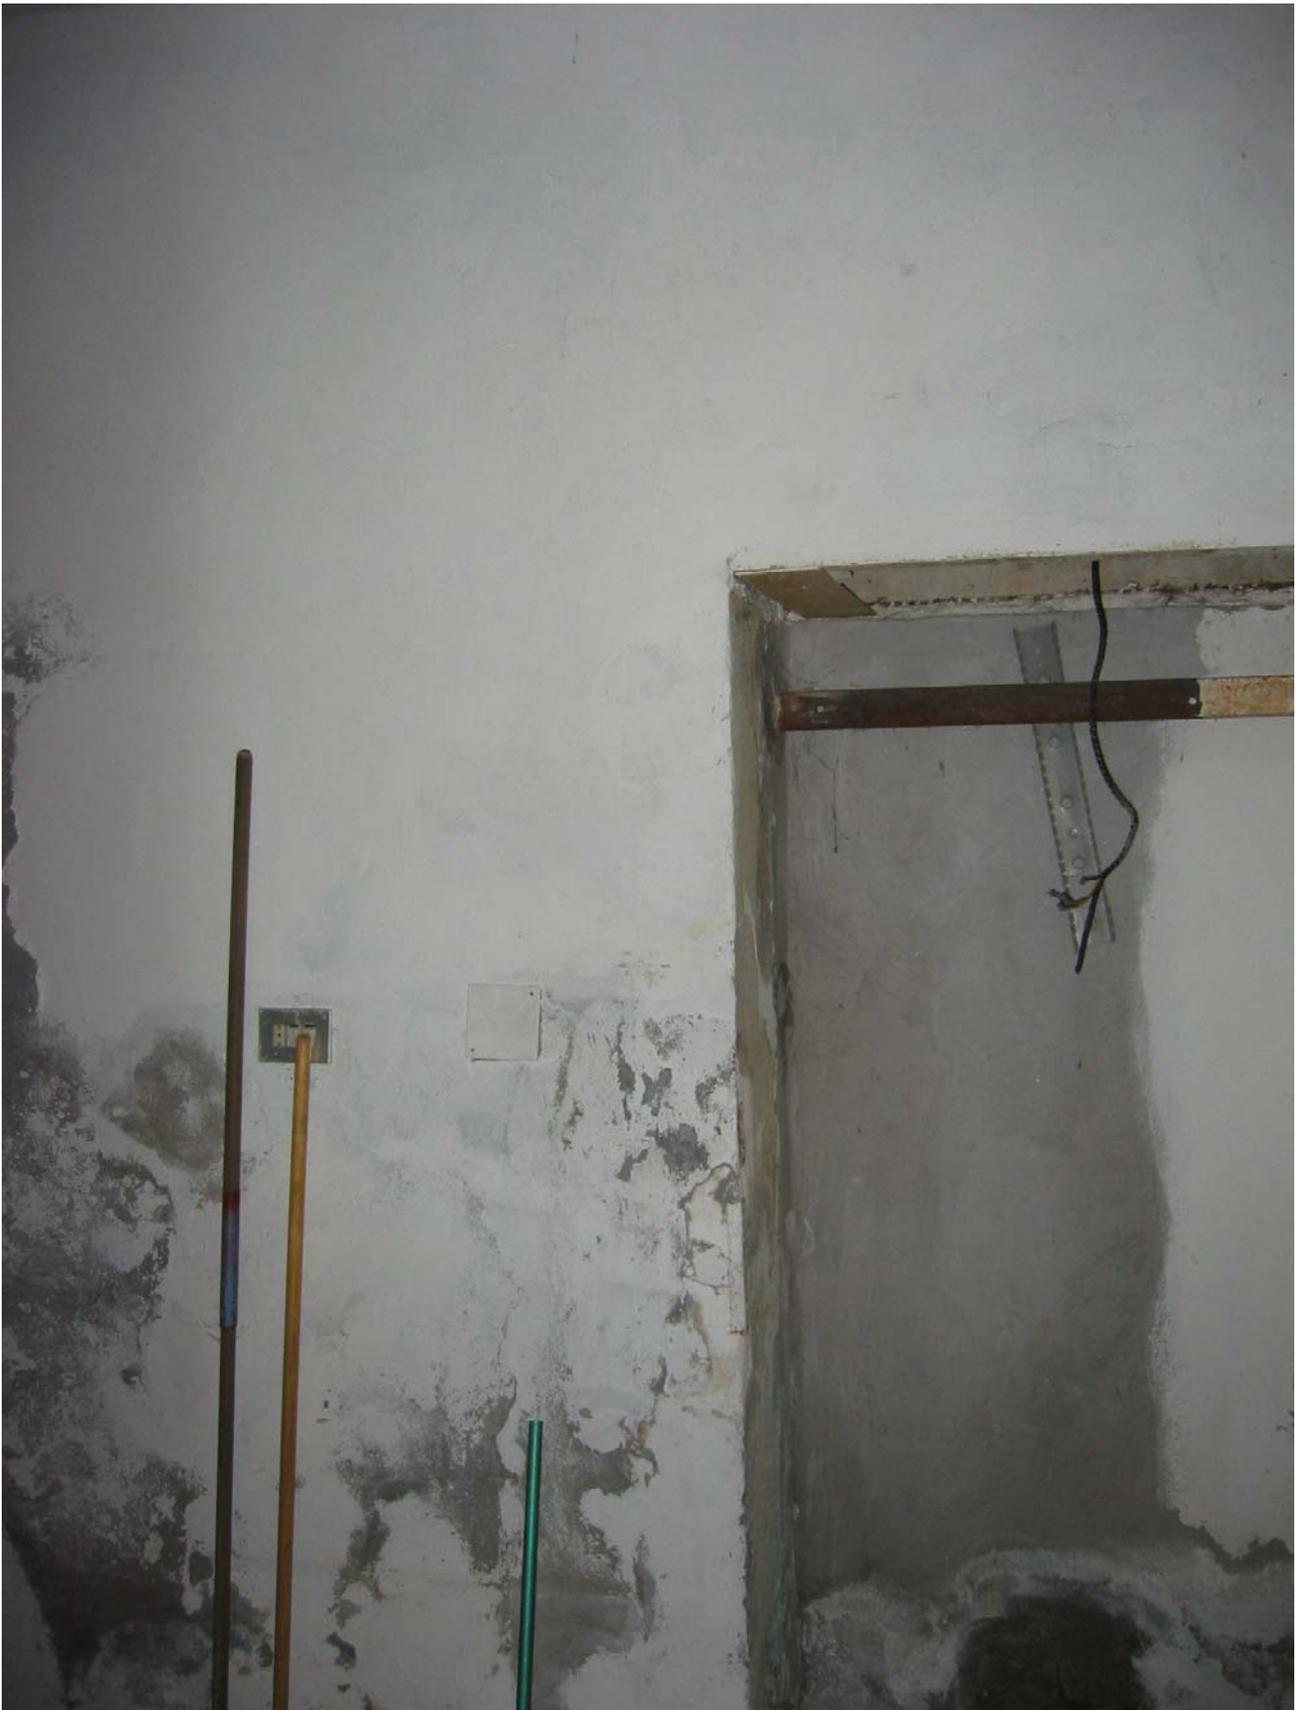
Foto 49 - Particolare del locale ripostiglio al piano terra nell'alloggio delle guardie di turno, danni all'intonaco delle murature soprattutto per la presenza di umidità causate da infiltrazioni di acqua (Prospetto A)

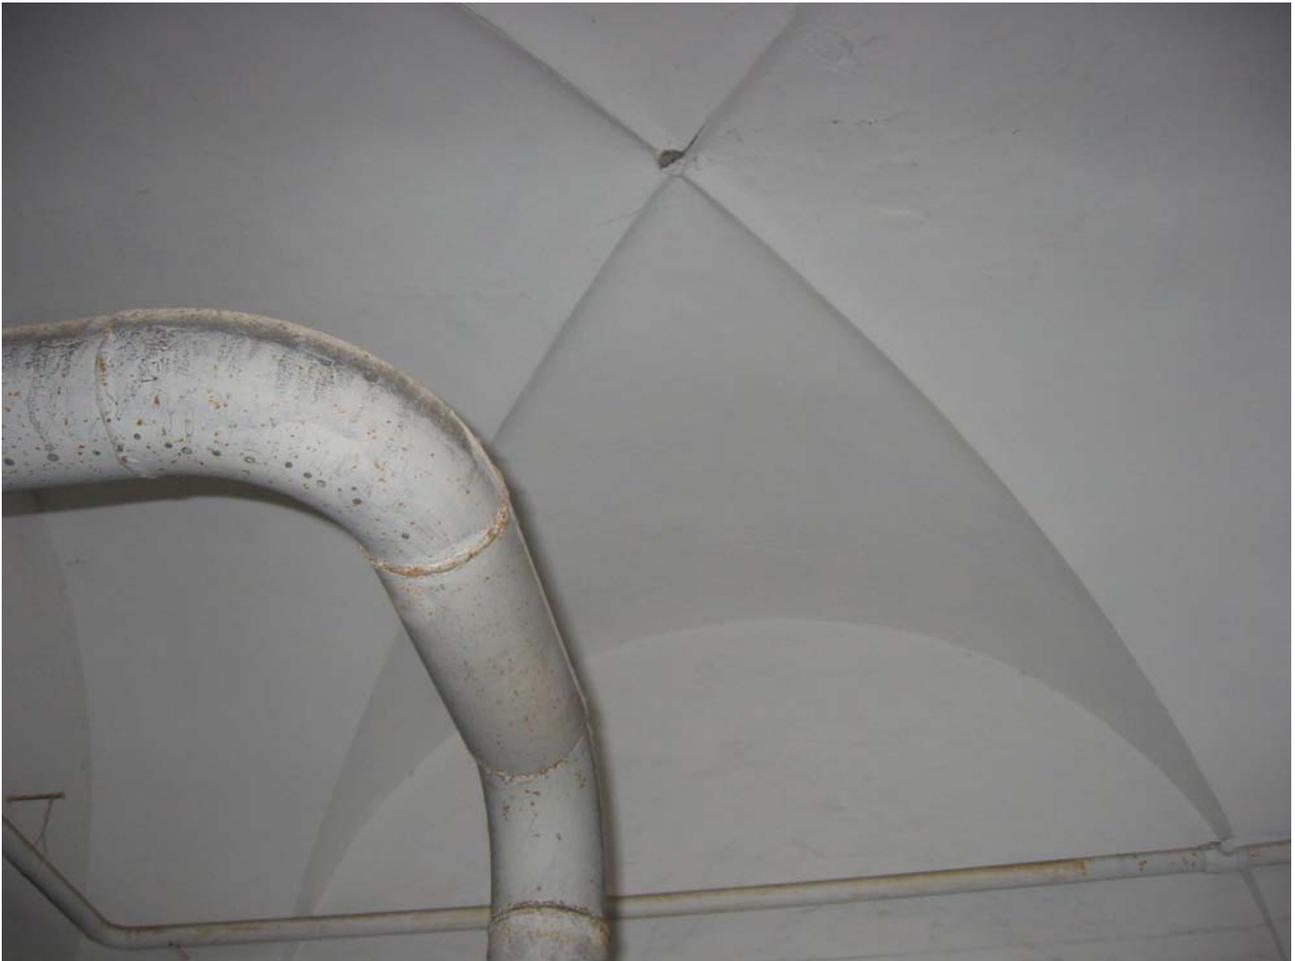
Foto 50 - Particolare del locale ripostiglio al piano terra nell'alloggio delle guardie di turno, danni all'intonaco delle volte soprattutto per la presenza di lesioni diffuse (Prospetto A)

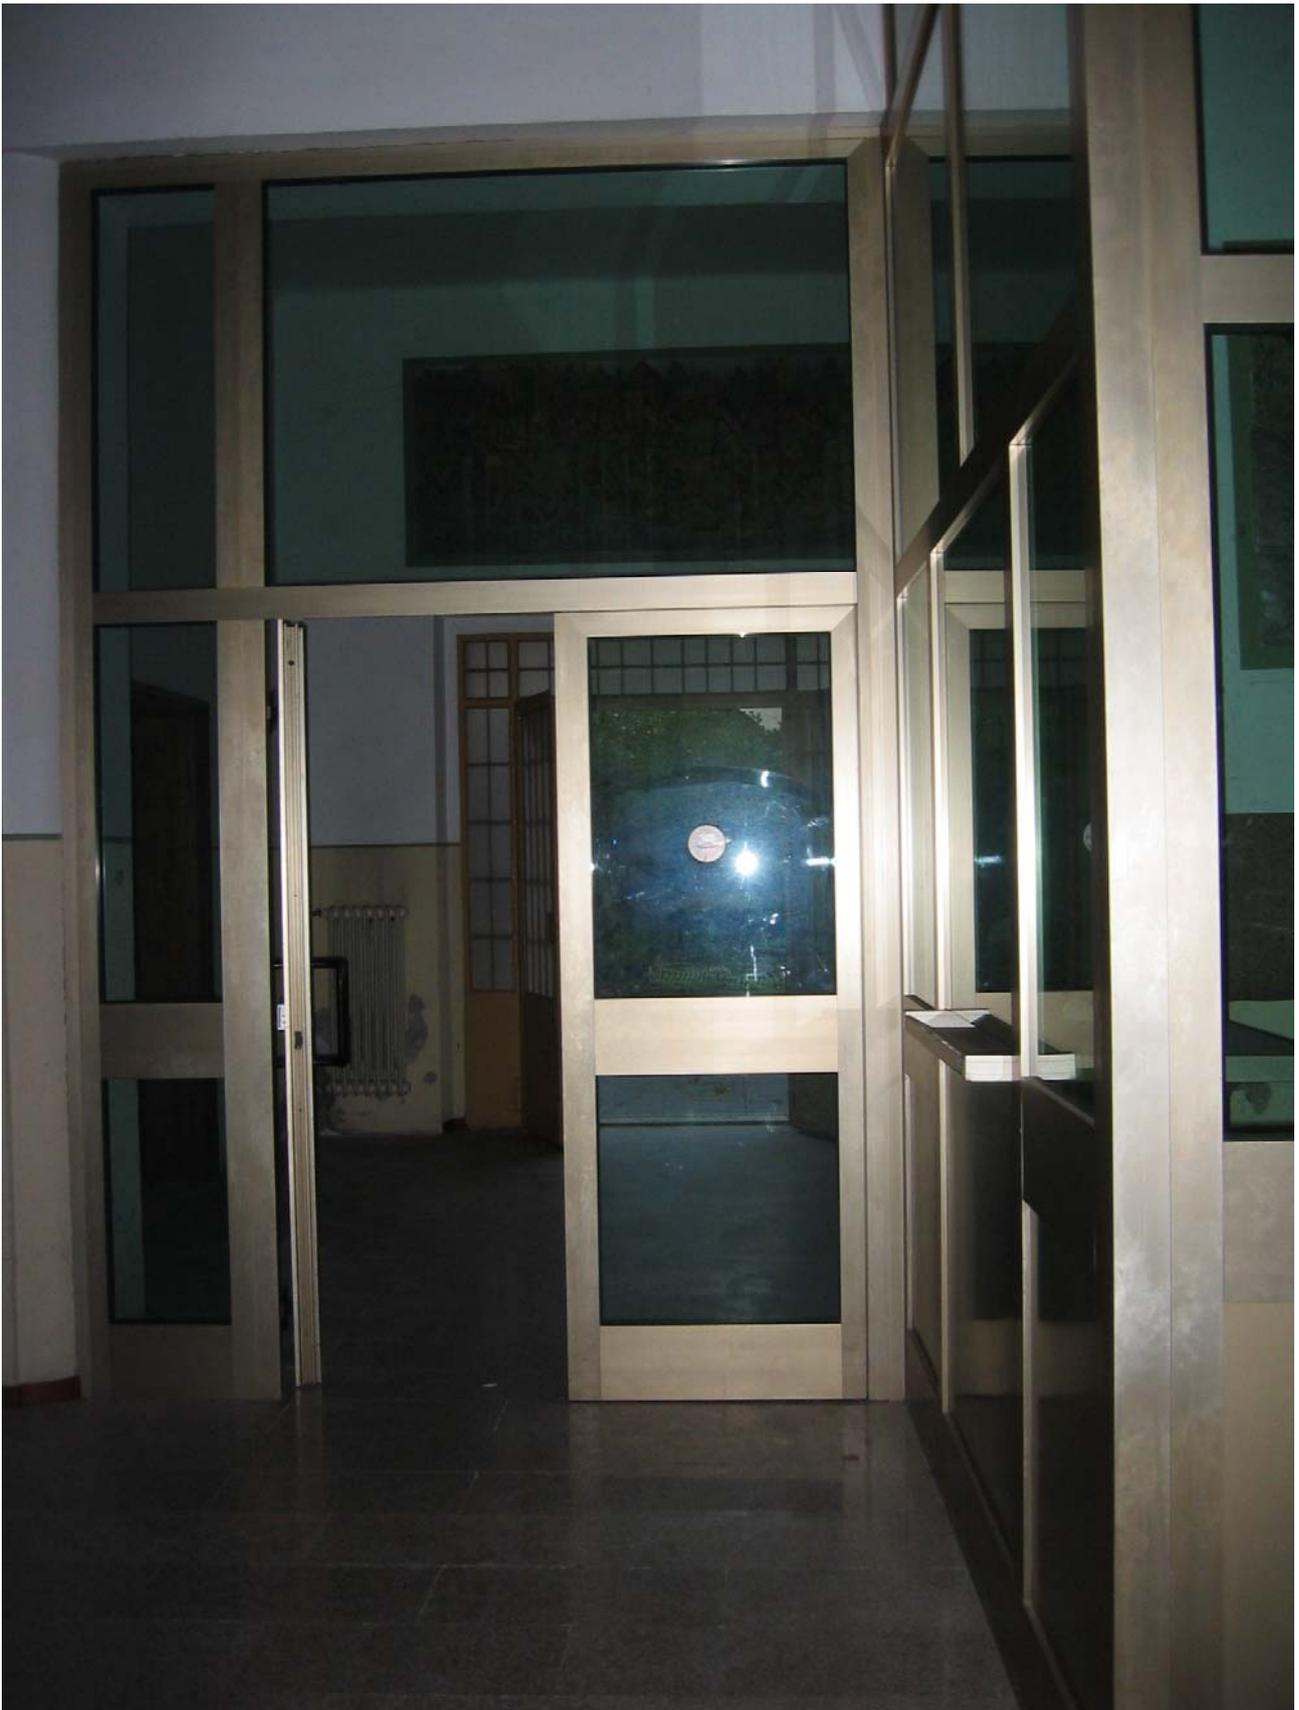
Foto 51 Particolare interno accesso principale danni all'intonaco, macchie di umidità causate dalle infiltrazioni di acqua dal terreno (Prospetto A)
