COMPLESSO IMMOBILIARE "EX CARCERE MINORILE" GIÀ CONVENTO DI S. MARIA DEGLI ANGELI DI PESARO

LAVORI DI RESTAURO PER L'UTILIZZO COME SEDE
DEL CENTRO PROVINCIALE PER L'IMPIEGO
E LA FORMAZIONE PROFESSIONALE DI PESARO
SITO IN VIA LUCA DELLA ROBBIA N.4 - PESARO

ALLEGATO 1 RELAZIONE DESCRITTIVA DELLO STATO DI CONSERVAZIONE E DELLE CRITICITÀ STRUTTURALI

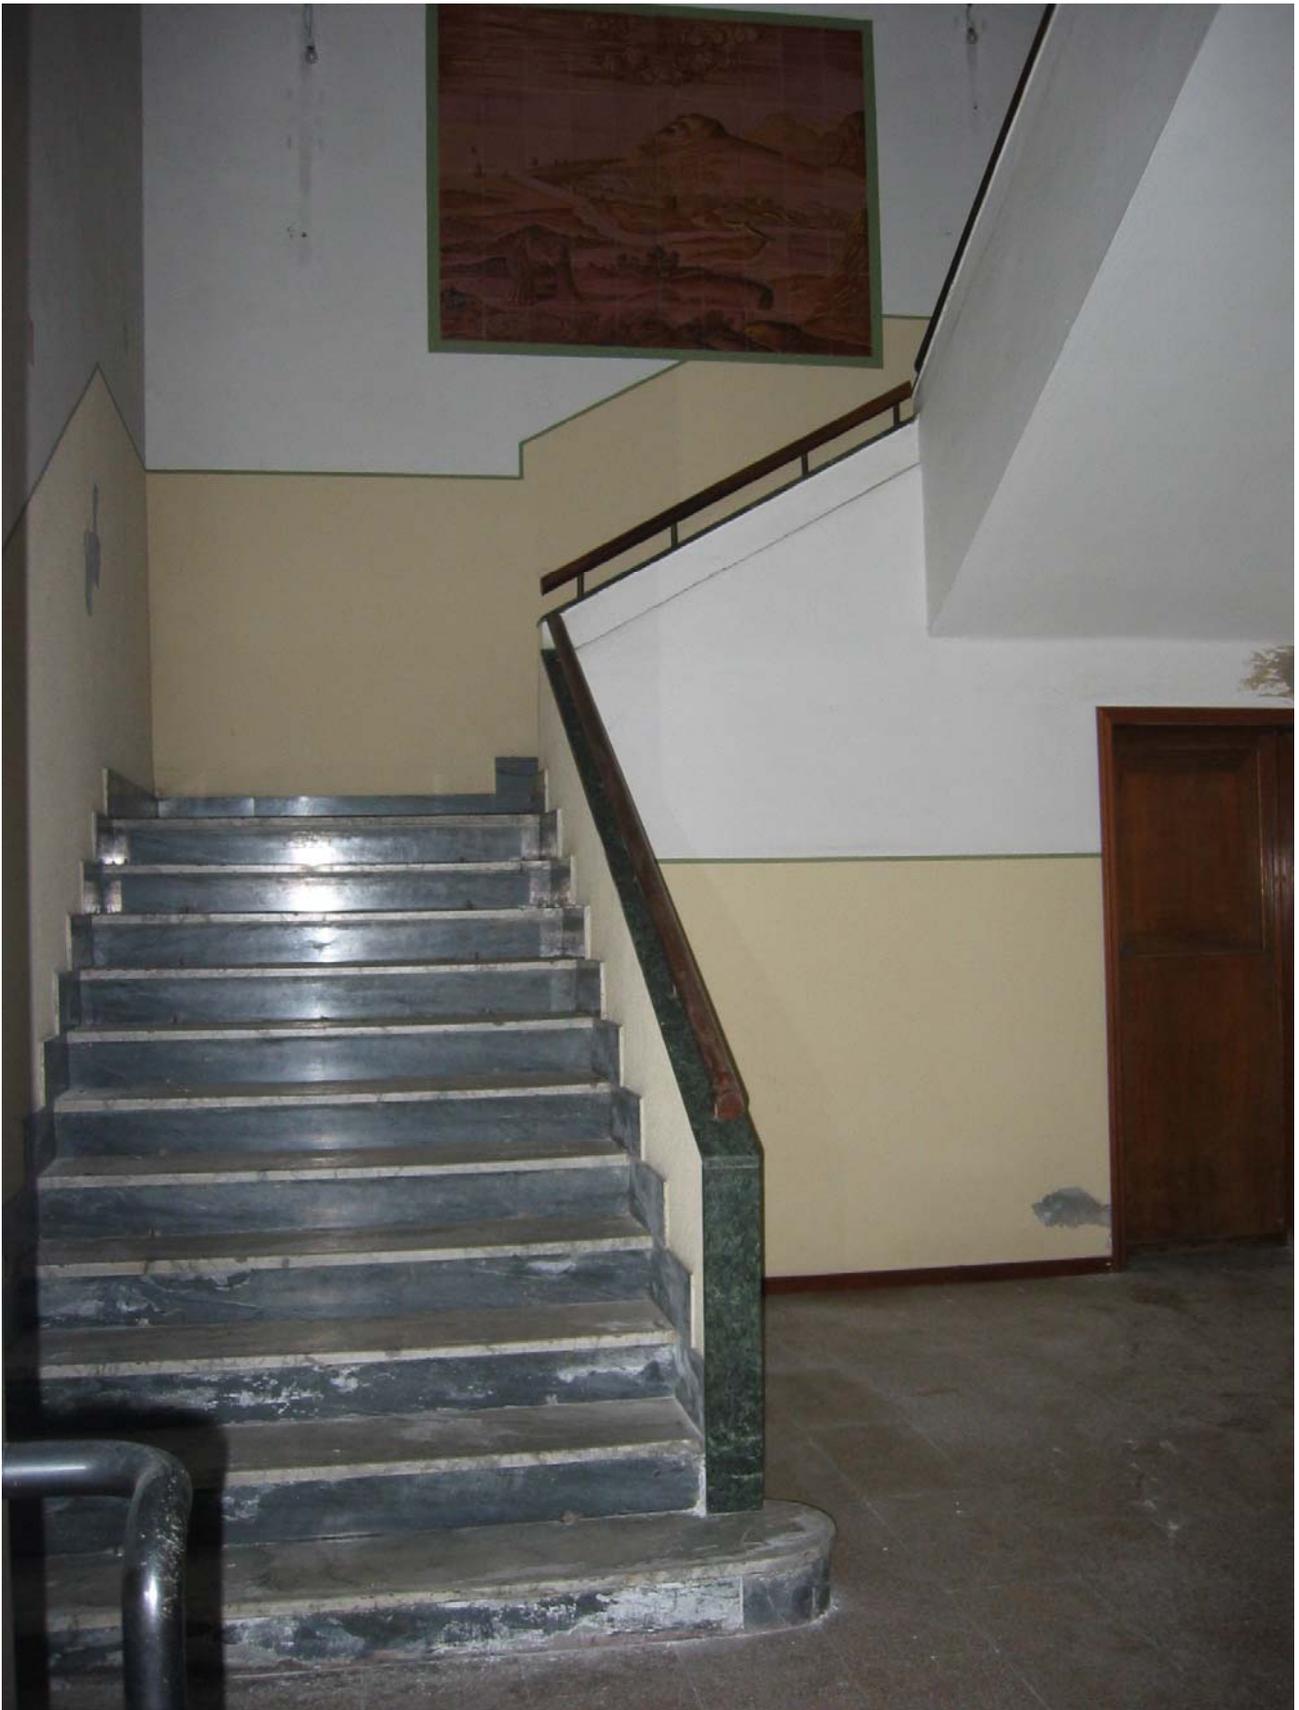
Foto 53 Particolare della scala nell'atrio dell' accesso principale al piano terra, danni all'intonaco e alla scala soprattutto per le macchie di umidità dovute alle infiltrazioni di acqua dal terreno (Prospetto A)

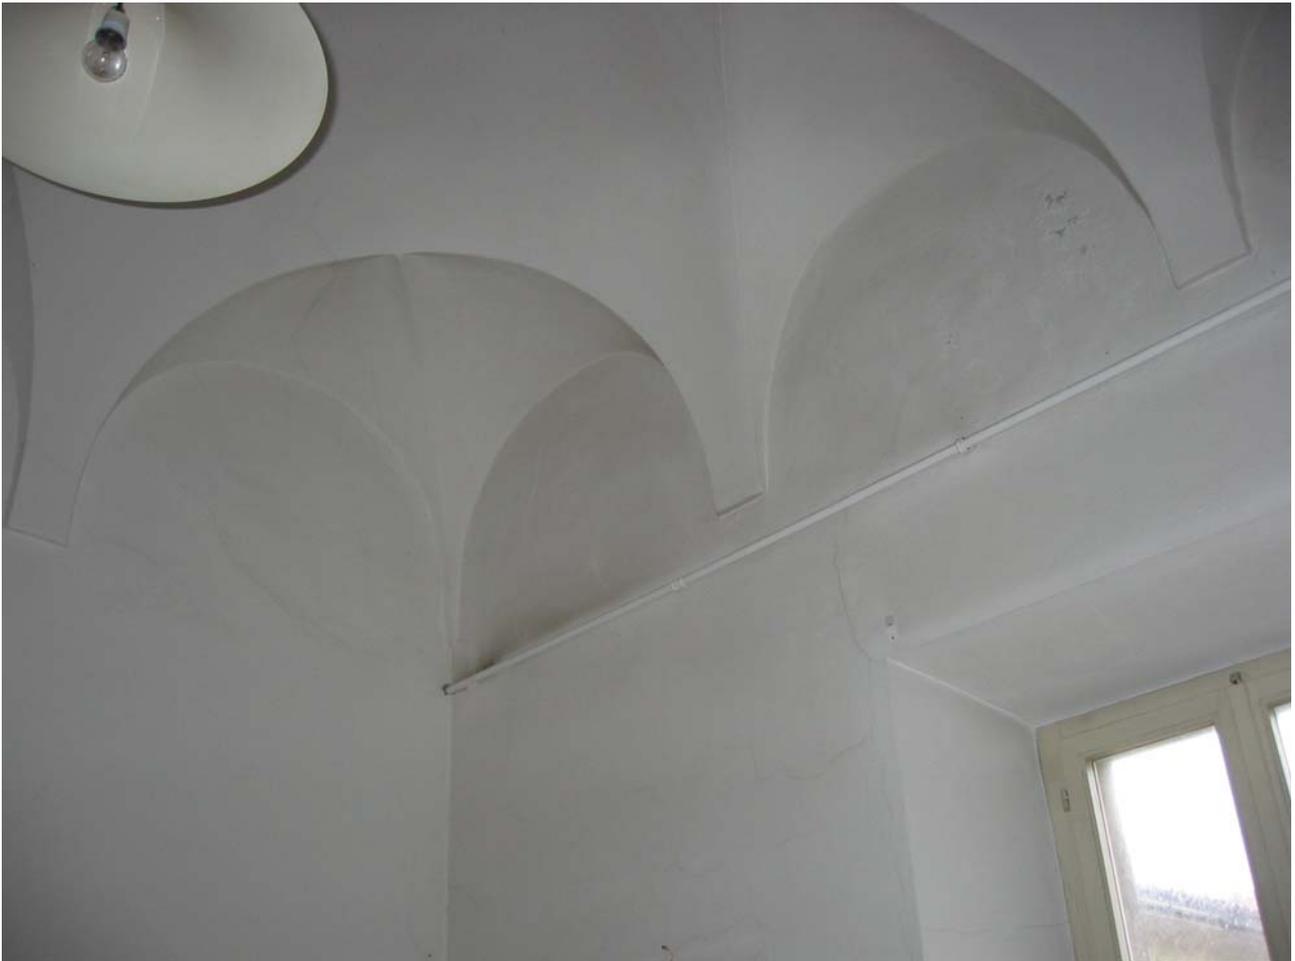
**Foto 54 Particolare del solaio a volte dei locali al piano primo ex uffici amministrativi e direzione, danni all'intonaco soprattutto per macchie di umidità dovute alle infiltrazioni di acqua dalla copertura e lesioni in corrispondenza delle aperture.
(Prospetto A)**

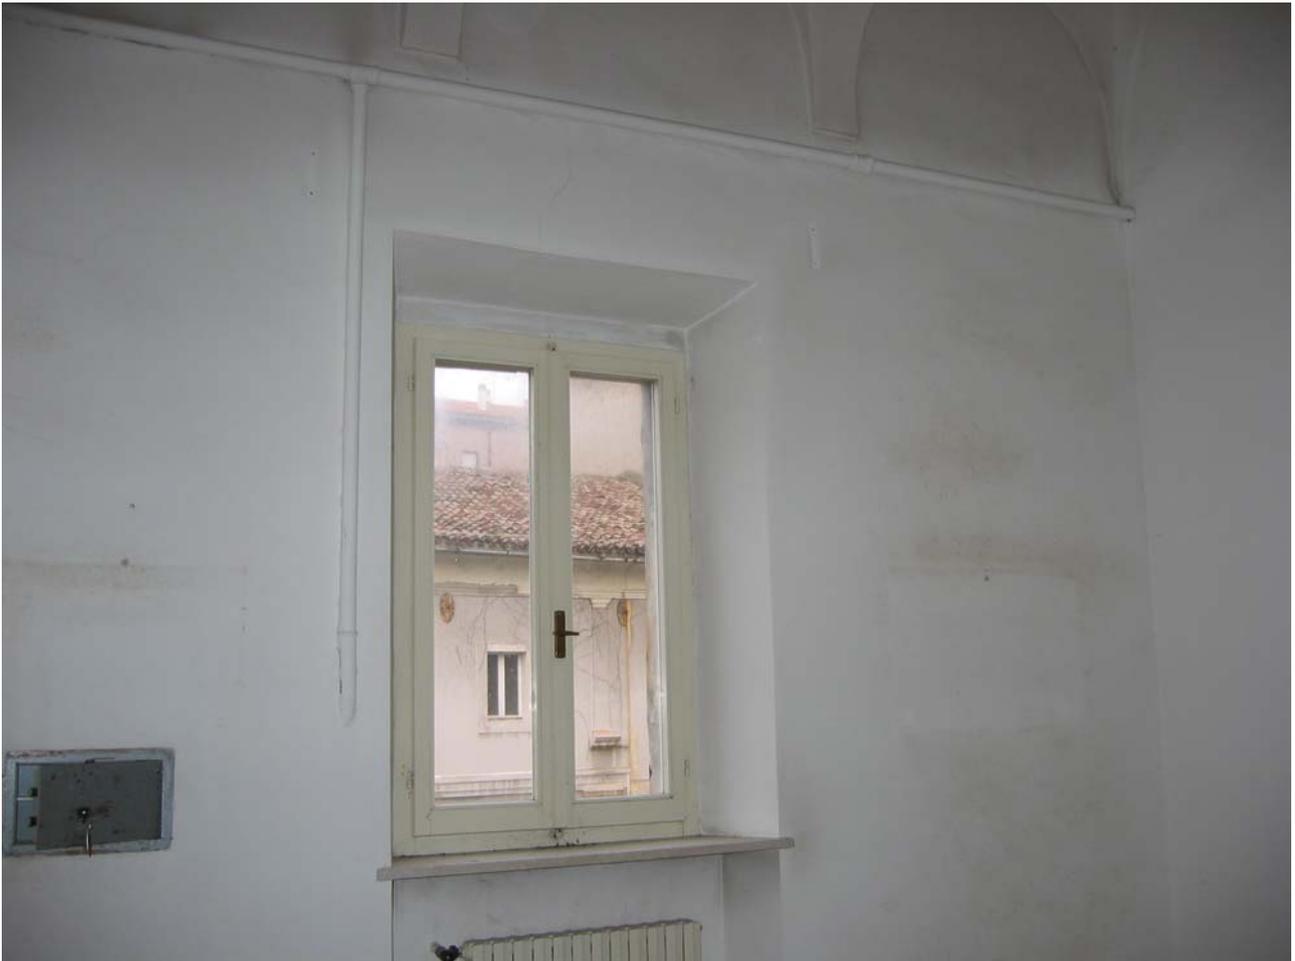
**Foto 55 Particolare della muratura dei locali al piano primo ex uffici amministrativi e direzione, danni all'intonaco soprattutto per macchie di umidità dovute alle infiltrazioni di acqua dalla copertura e lesioni in corrispondenza delle aperture.
(Prospetto A)**

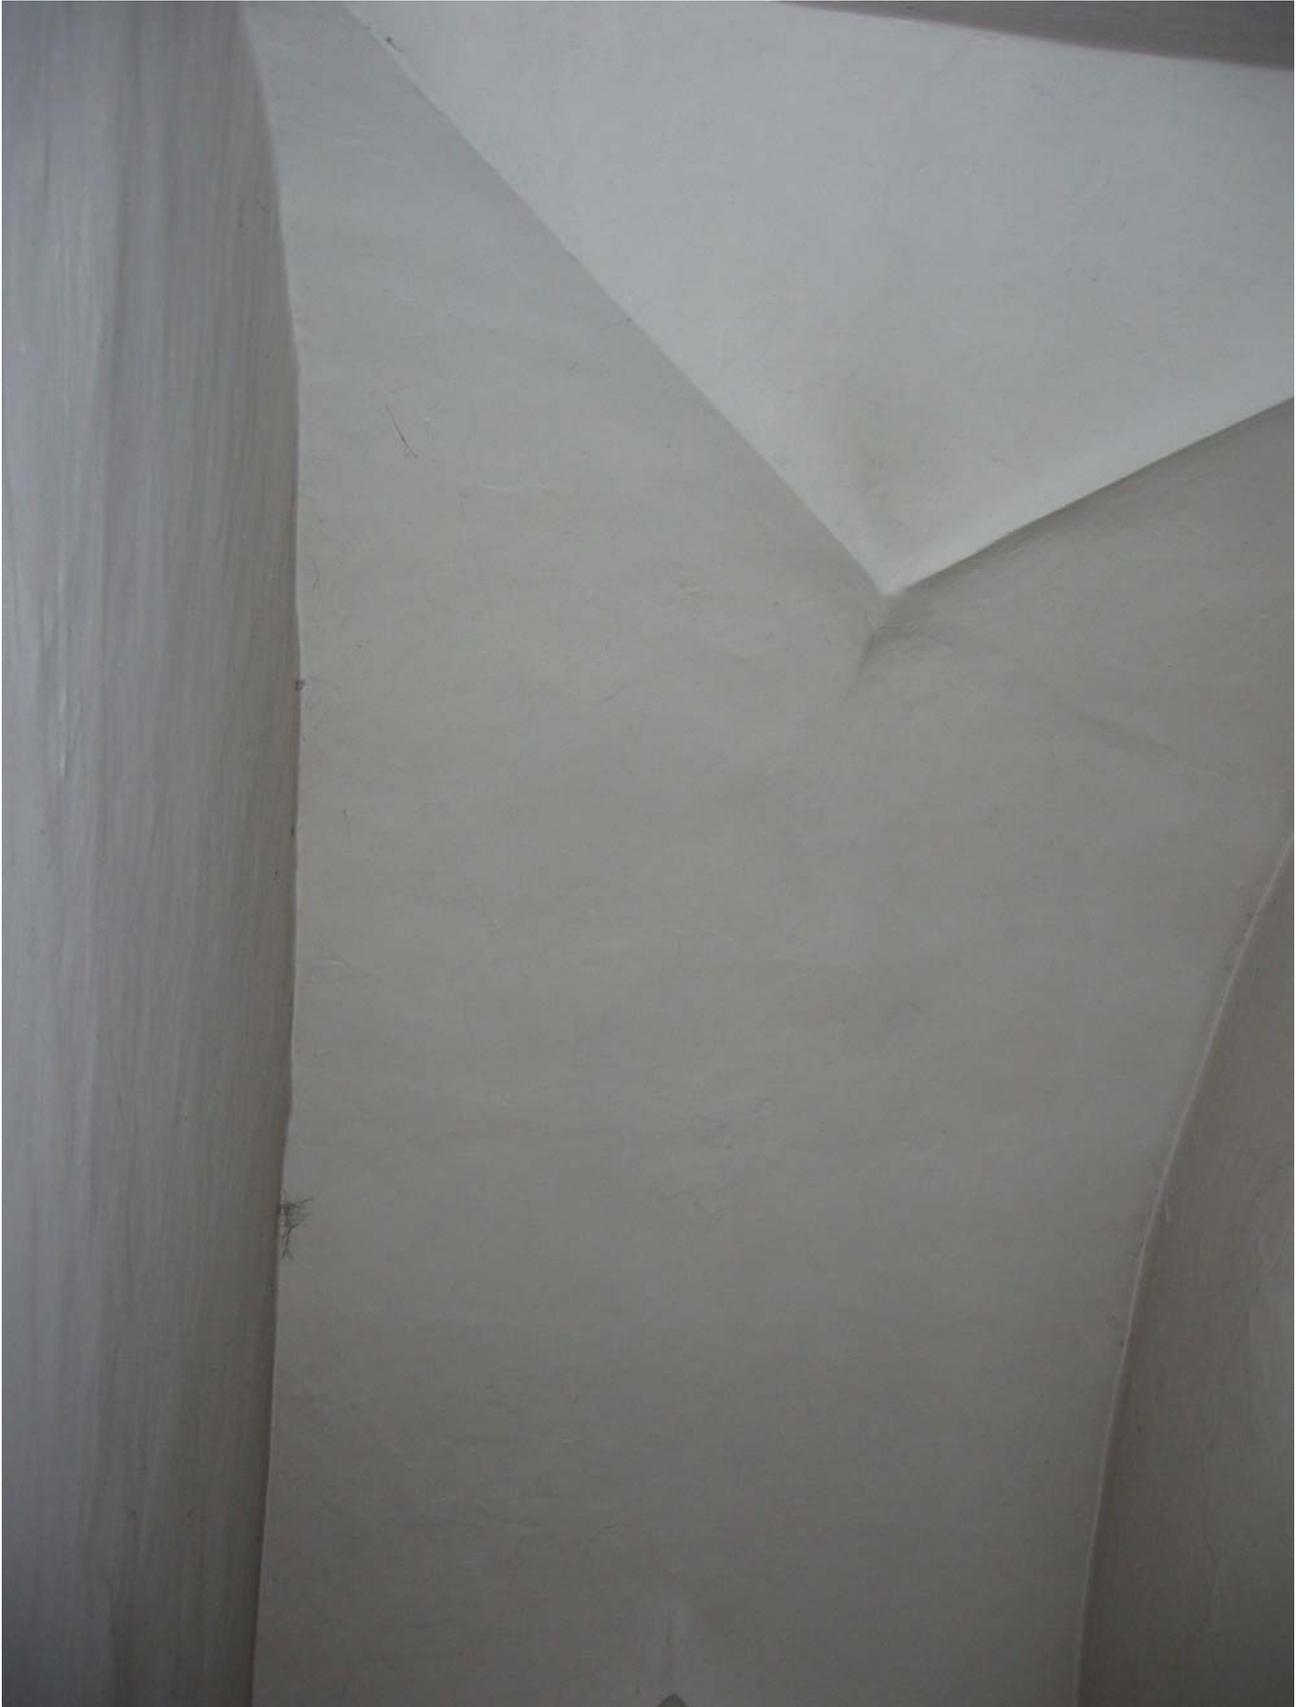
**Foto 56 Particolare dei solai a volta di uno dei corridoi dei locali al piano primo ex uffici amministrativi e direzione, danni all'intonaco soprattutto per macchie di umidità dovute alle infiltrazioni di acqua dalla copertura e lesioni diffuse.
(Prospetto A)**

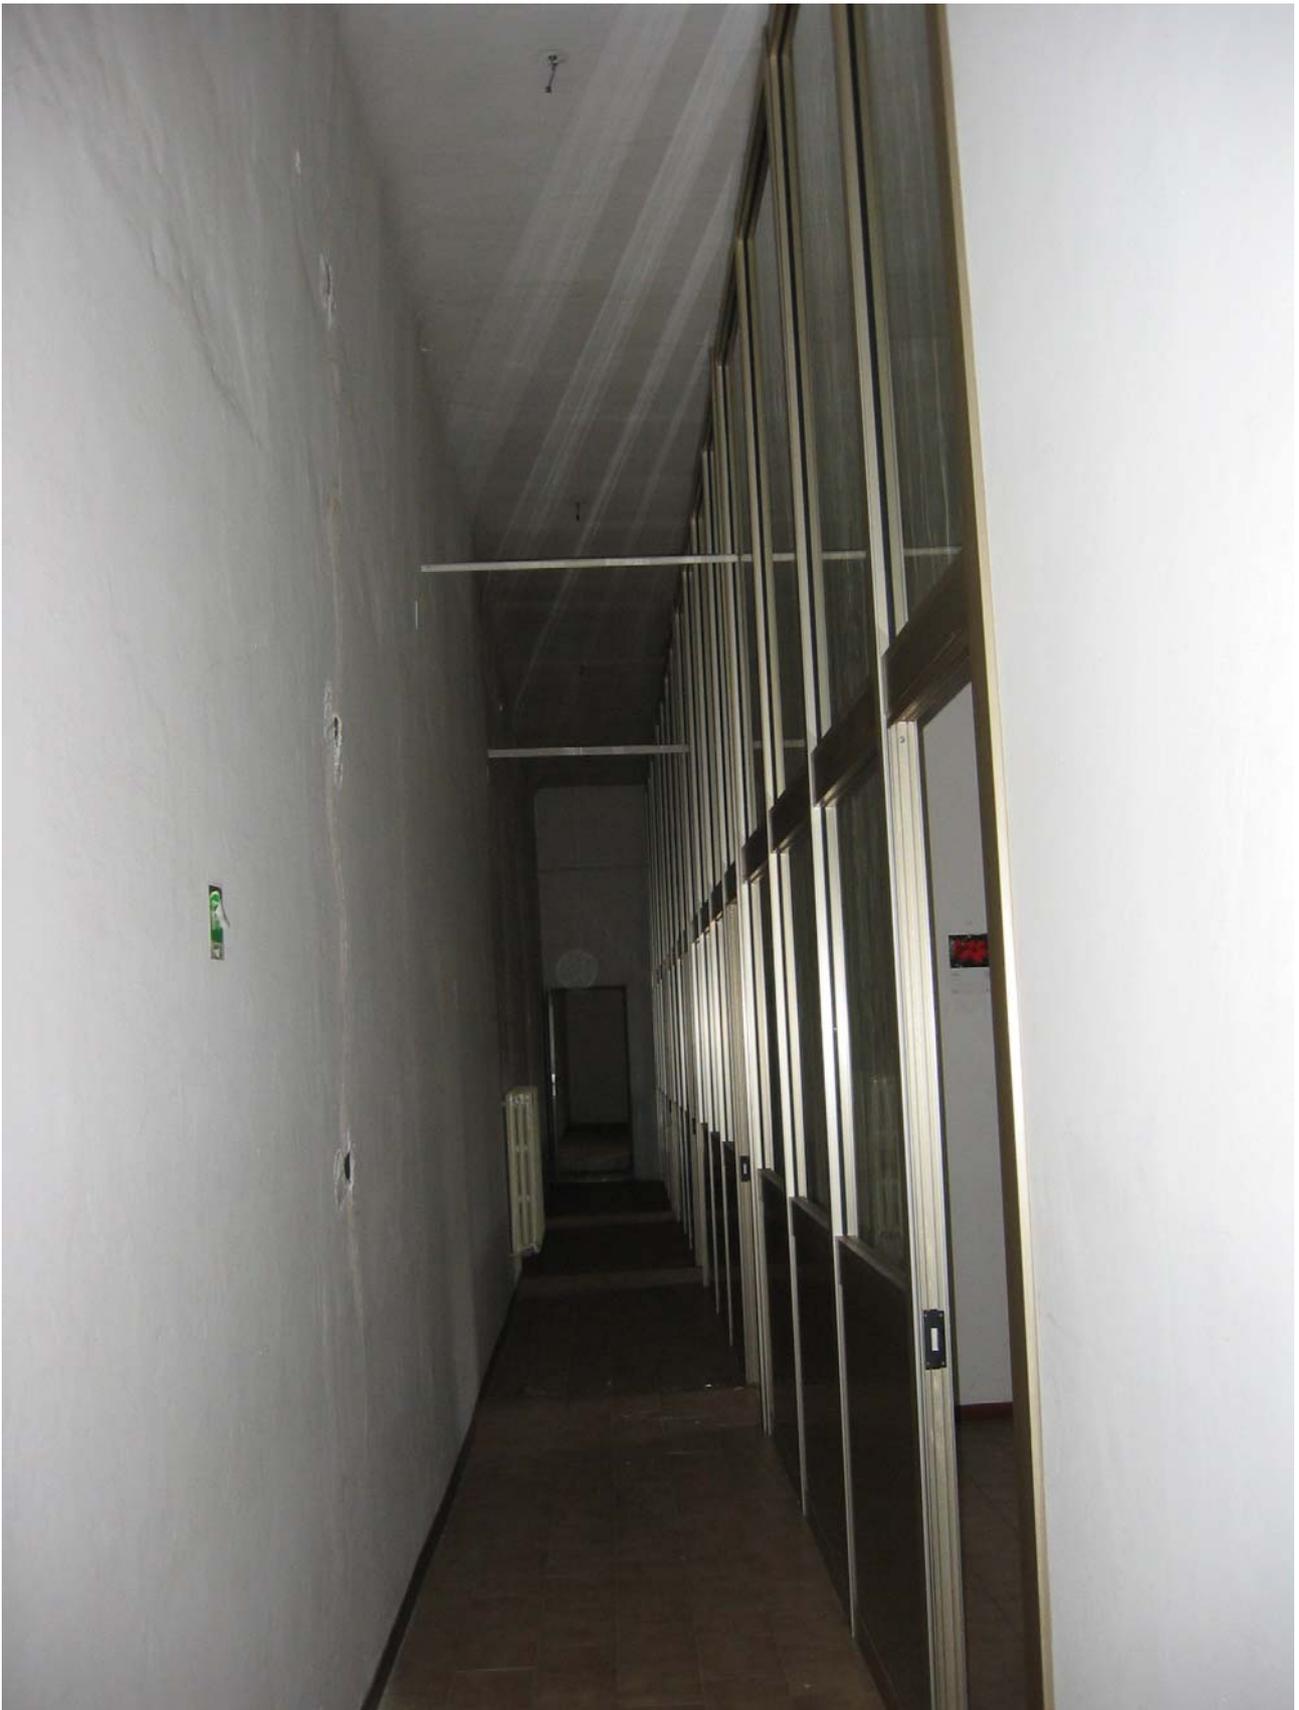
Foto 57 Particolare della muratura del corridoio dei locali al piano primo ex uffici amministrativi, danni alla struttura soprattutto per una estesa e grave lesione passante della muratura in cui sono stati posizionati dei vetri per misurare lo spostamento della stessa. (Prospetto A)

In particolare vi è una zona dove sono state riscontrate gravi lesioni passanti nella muratura portante verticale, precisamente nel corridoio della zona destinata agli uffici amministrativi del carcere (ala ovest) che affaccia sul chiostro; qui sono stati inseriti dei vetrini in diversi punti della lesione più consistente, al fine di misurare il suo movimento nel tempo.

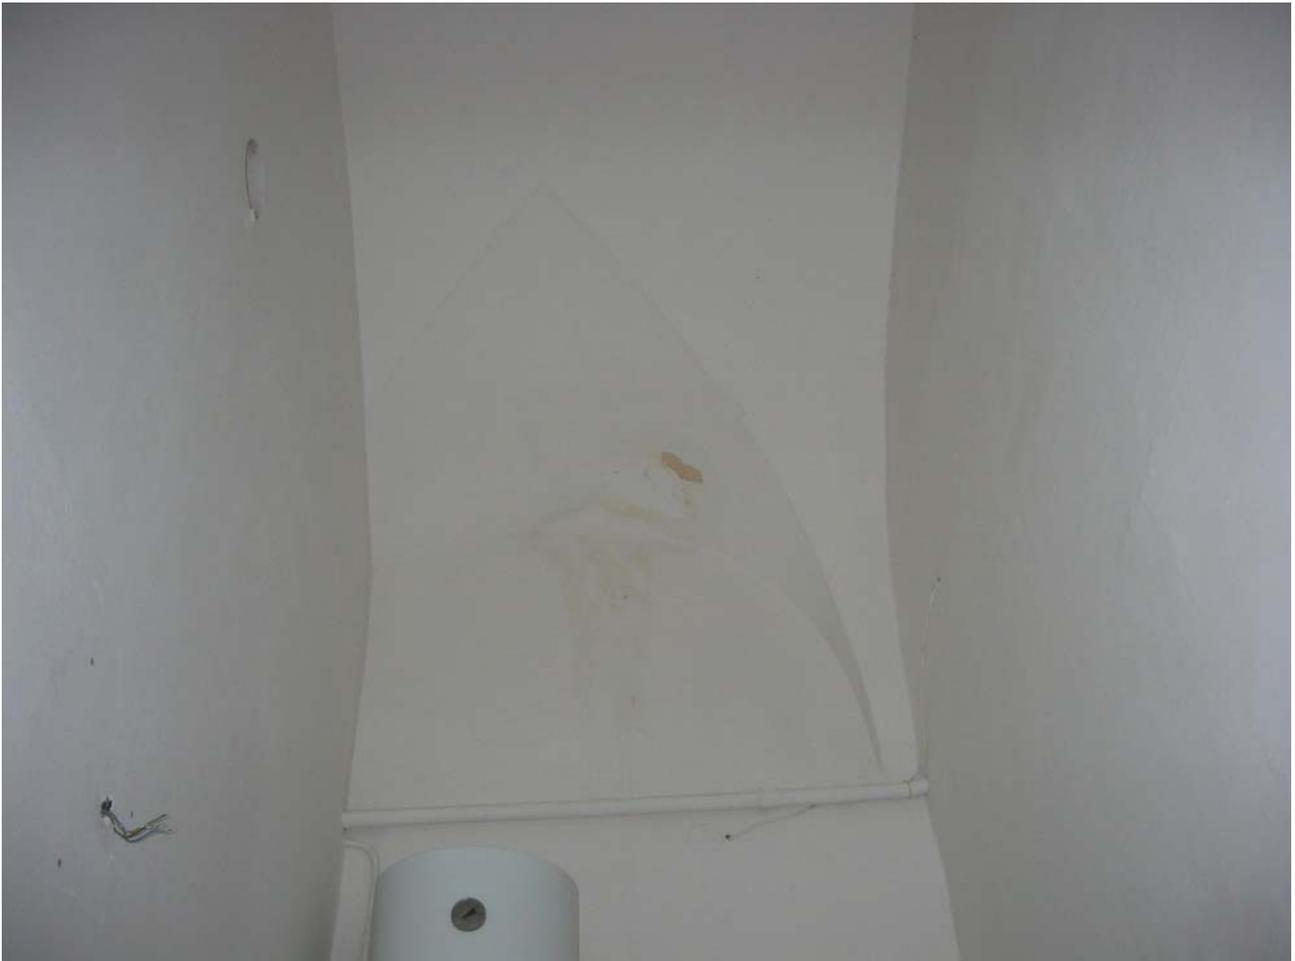
Foto 58 Particolare della volta del bagno dei locali al piano primo ex uffici amministrativi, danni soprattutto per umidità e lesioni alla muratura.(Prospetto A)

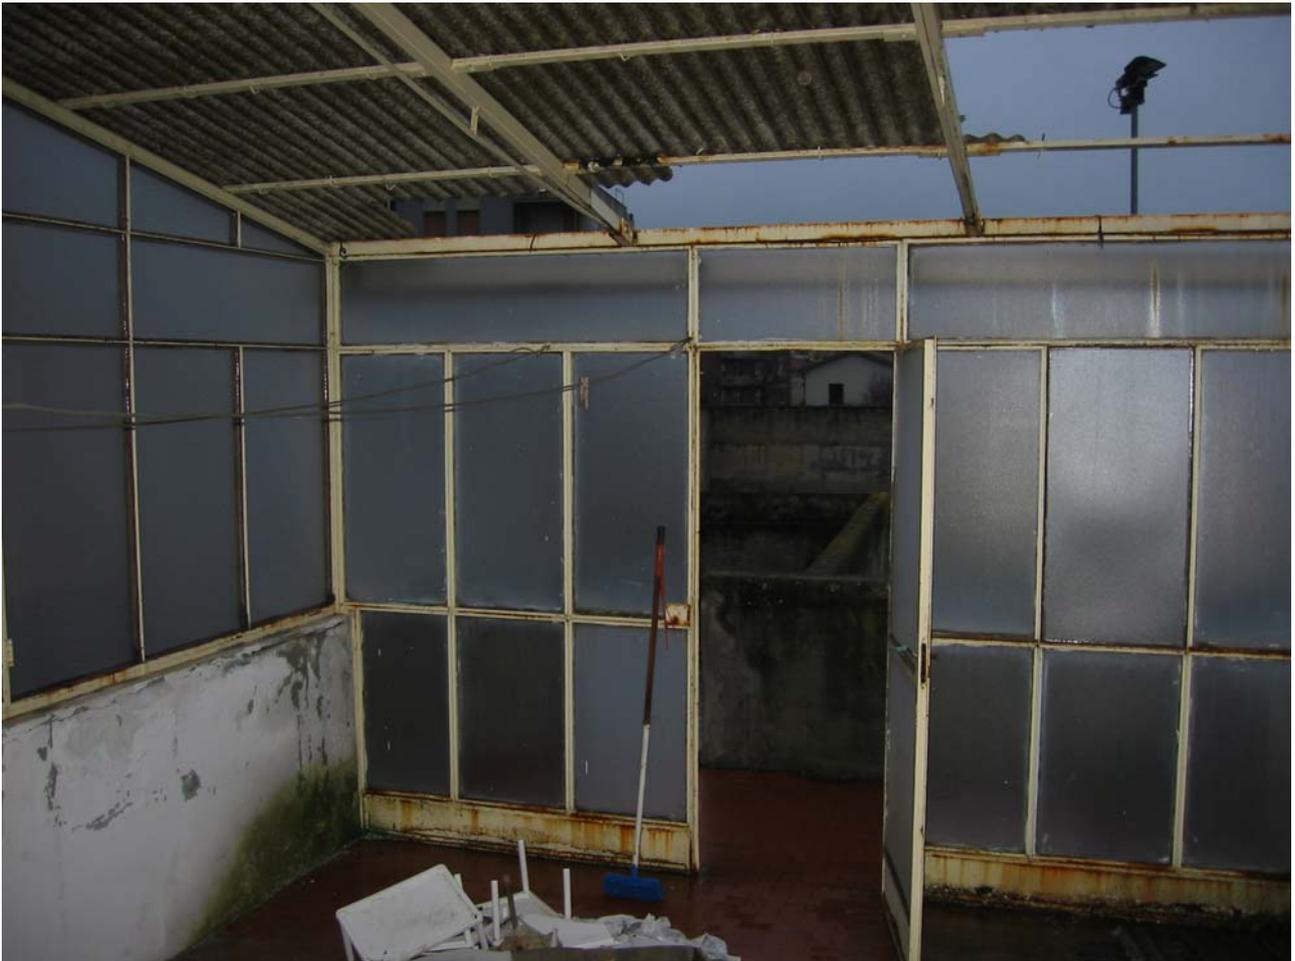
Foto 59 Particolare della veranda sul terrazzo al piano primo in corrispondenza di un locale adibito a cucina , danni soprattutto per la presenza di muffe causate dalle infiltrazioni di acqua (Spigolo Prospetto A-B)

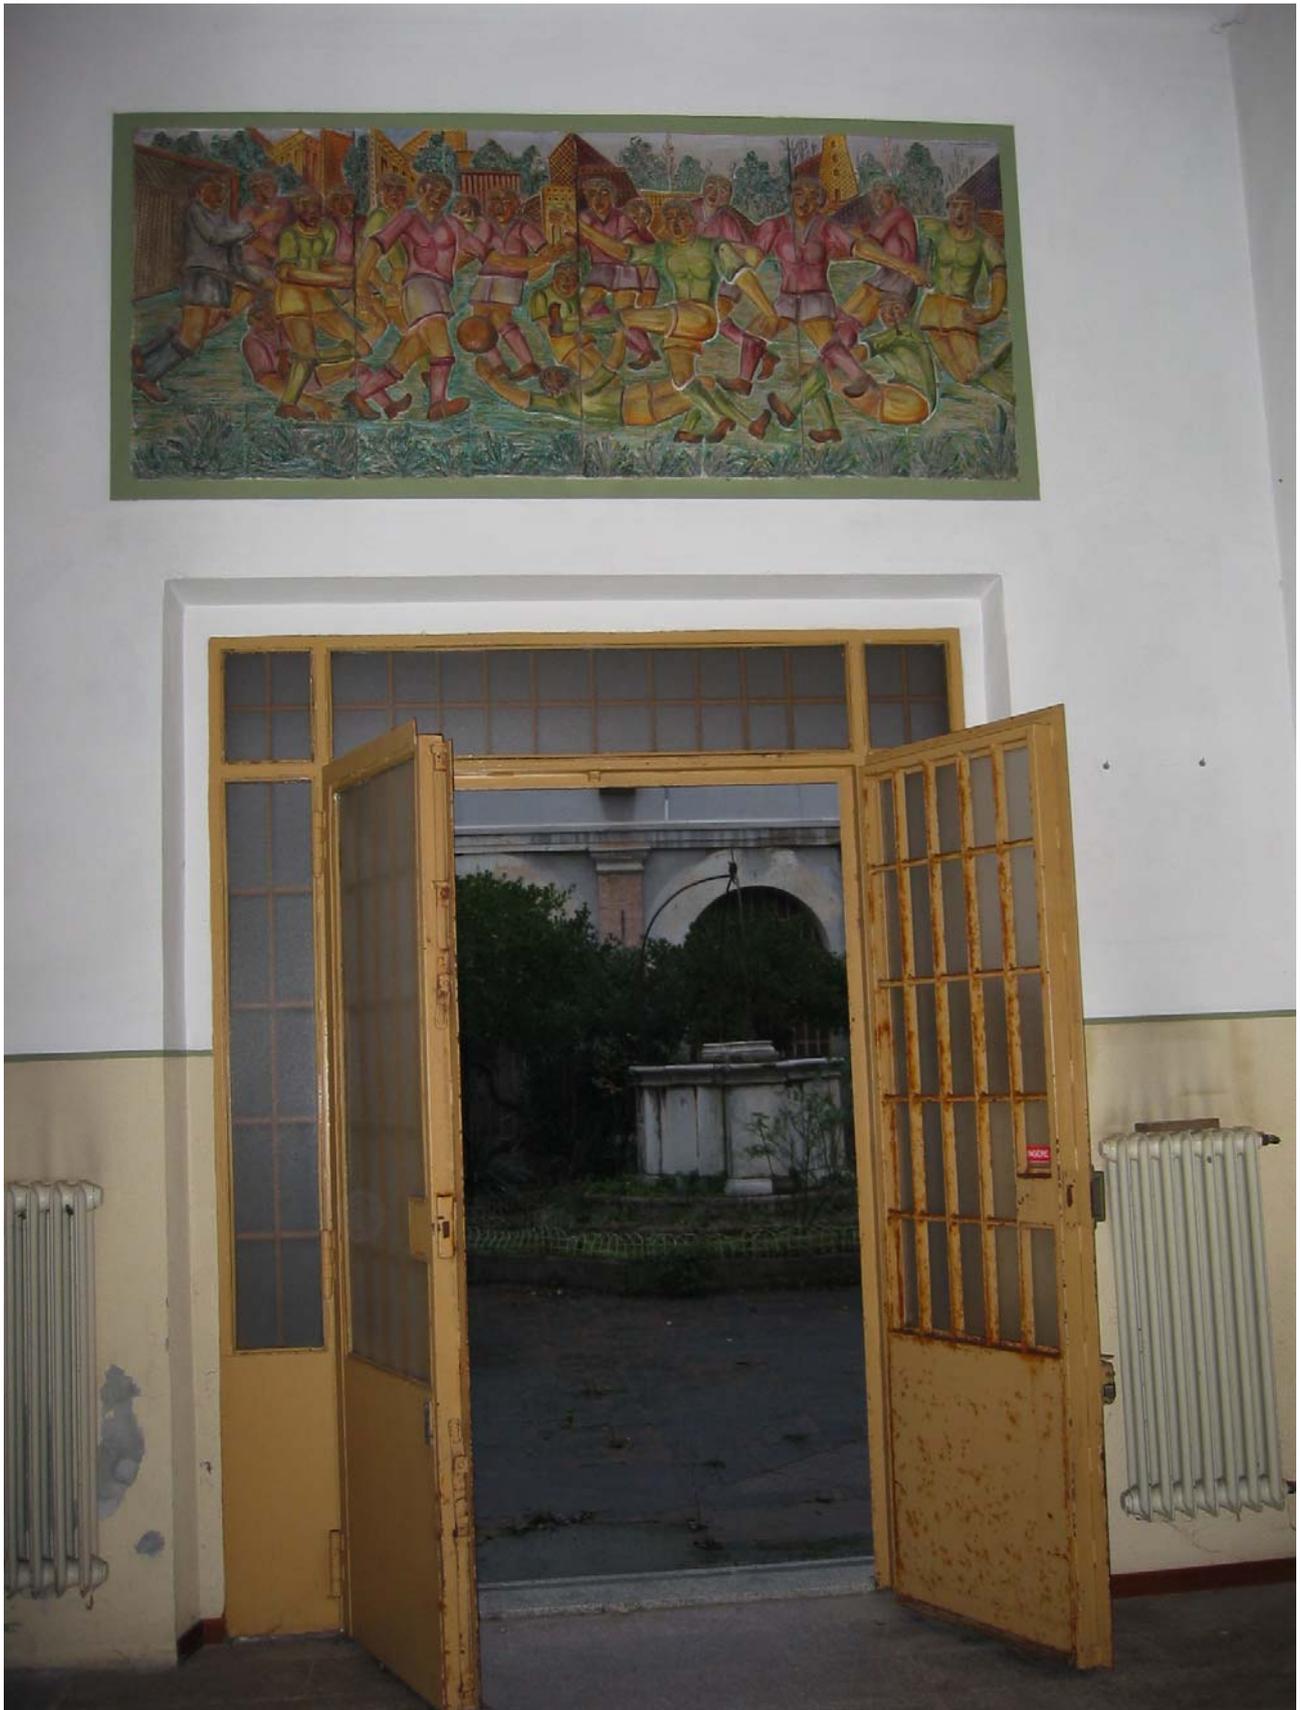
Foto 60 Particolare della accesso sul chiostro dall'atrio del piano terra, danni dovuti soprattutto alla presenza di muffe e distacco d'intonaco causati dalle infiltrazioni di acqua provenienti dal terreno (Prospetto D)

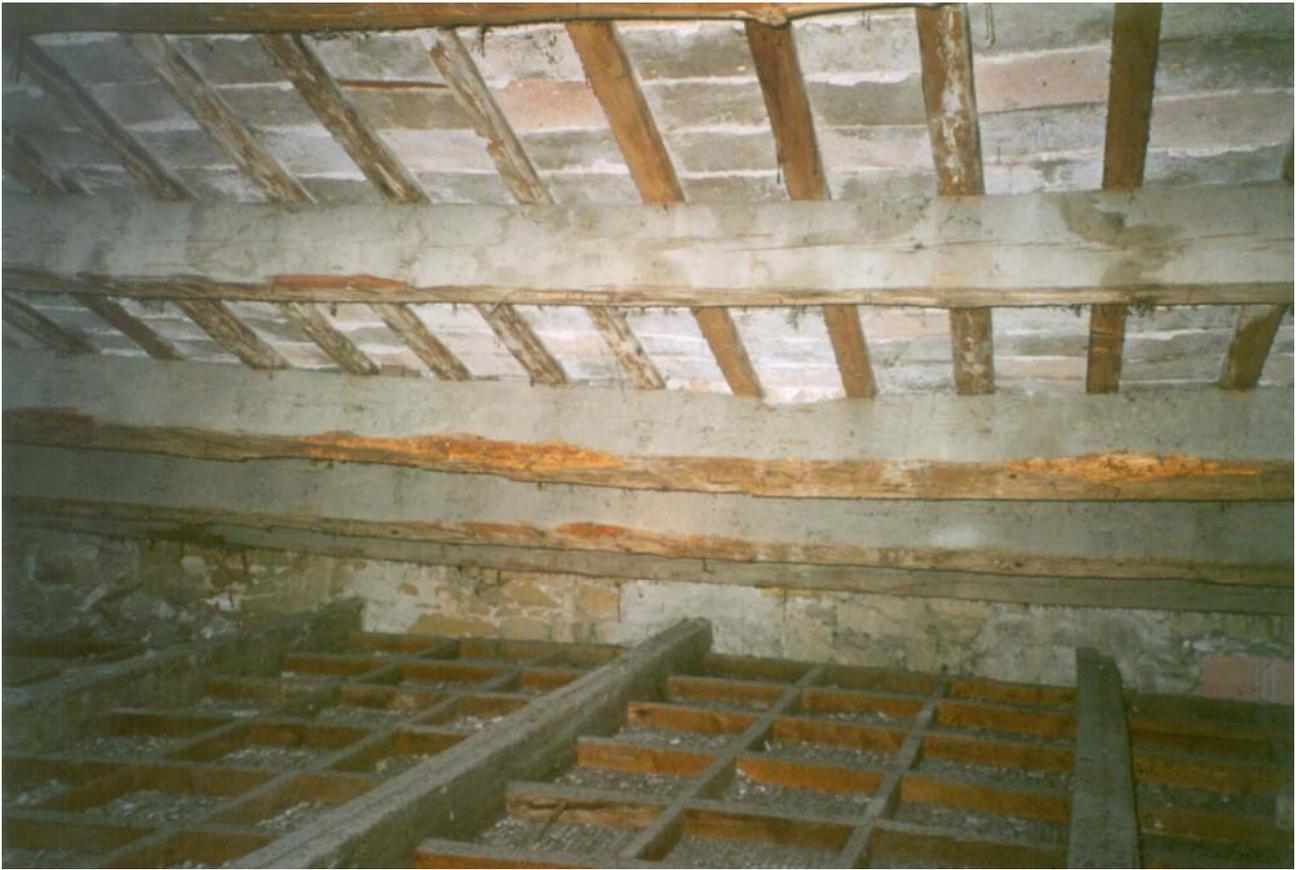
Foto 7: Vista della struttura a falda inclinata con travi visibilmente degradate e inflesse con controsoffitto tradizionale, piano in legno e cannicciato (locale B6/7)
