COMPLESSO IMMOBILIARE "EX CARCERE MINORILE" GIÀ CONVENTO DI S. MARIA DEGLI ANGELI DI PESARO

LAVORI DI RESTAURO PER L'UTILIZZO COME SEDE
DEL CENTRO PROVINCIALE PER L'IMPIEGO
E LA FORMAZIONE PROFESSIONALE DI PESARO
SITO IN VIA LUCA DELLA ROBBIA N.4 - PESARO

ALLEGATO 3 RELAZIONE E SCHEDE RILIEVO

Relazione sui lavori consistenti in un'indagine realizzata attraverso l'esecuzione di saggi esplorativi sulle pareti, sui soffitti ed elementi architettonici, negli ambienti dell'ex convento.

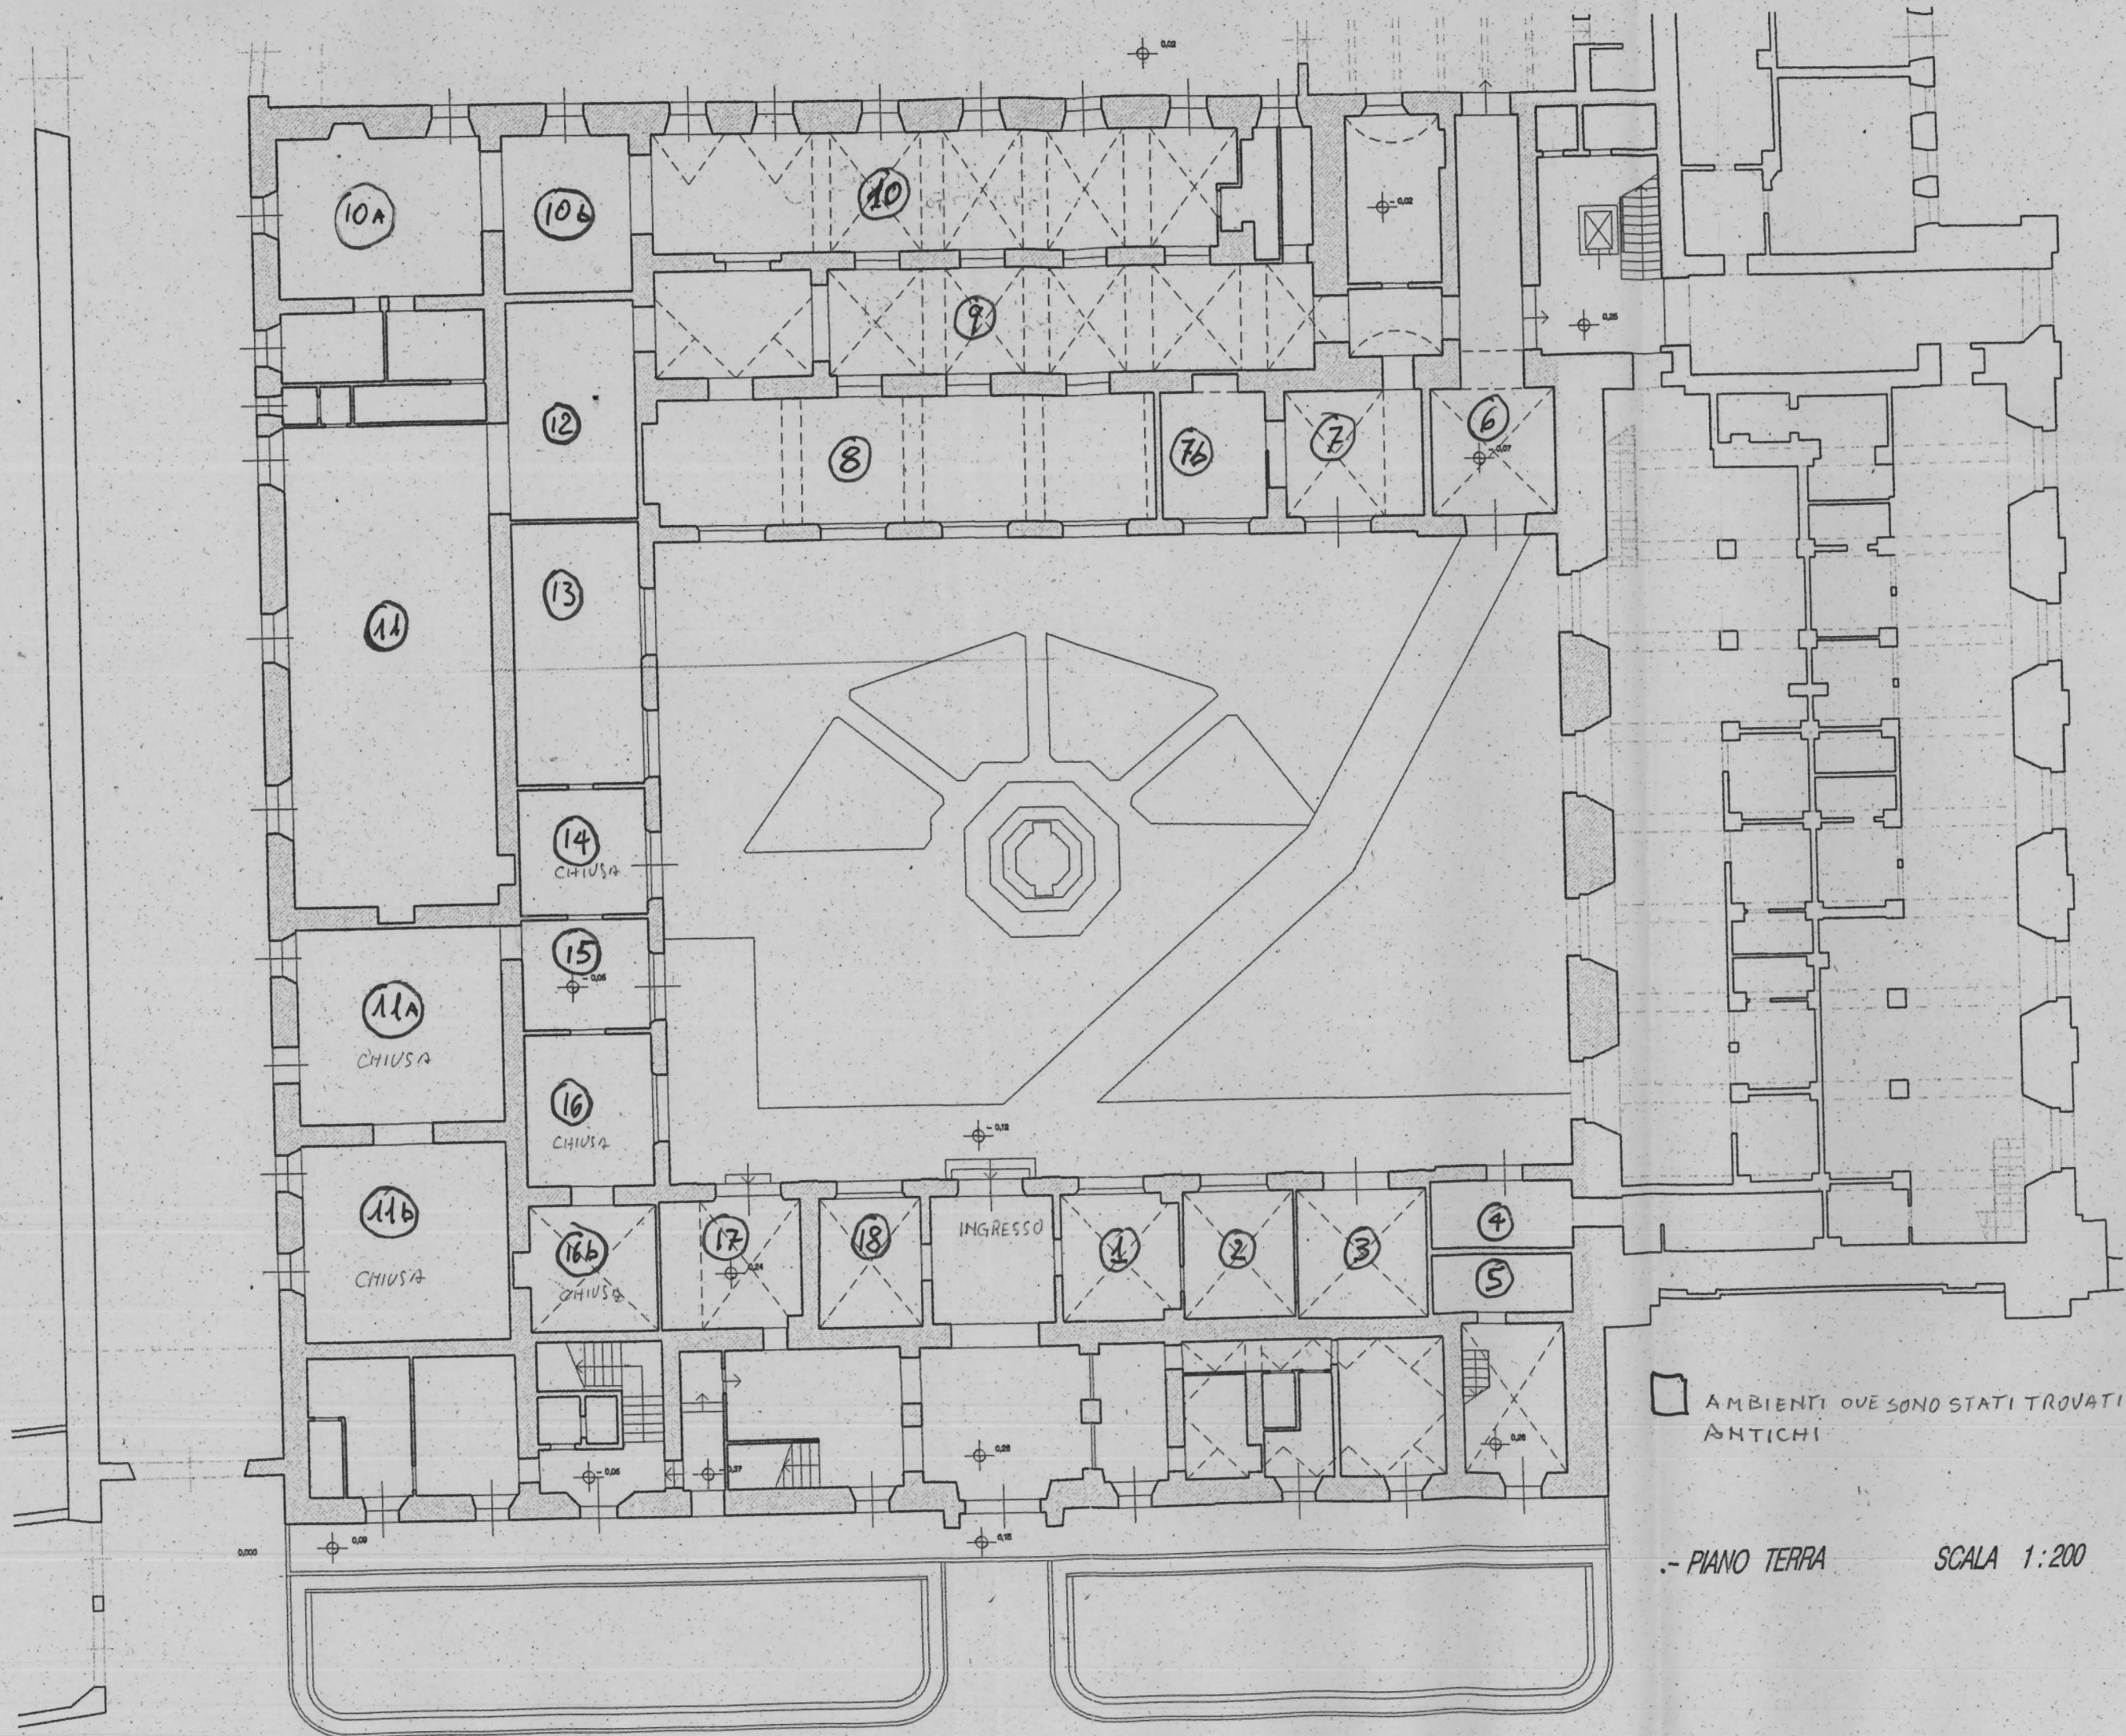
.- PIANO TERRA

Tutti gli ambienti in cui è stato possibile eseguire le campionature, che presentavano ancora le strutture architettoniche originali, risultano comunque manomessi nelle finiture con estesi rifacimenti di intonaci cementizi: solo nei soffitti ed in alcune parti alte delle pareti sono stati individuate porzioni di intonaco antico.

Dalla tipologia di intonaco ritrovato si è potuto stabilire che tutti gli ambienti del piano terra presentano la stessa finitura costituita da un intonaco a calce, di poco spessore originariamente finito con tinteggiature a calce bianca.

AMBIENTI OVE SONO STATI TROVATI INTONACI ANTICHI

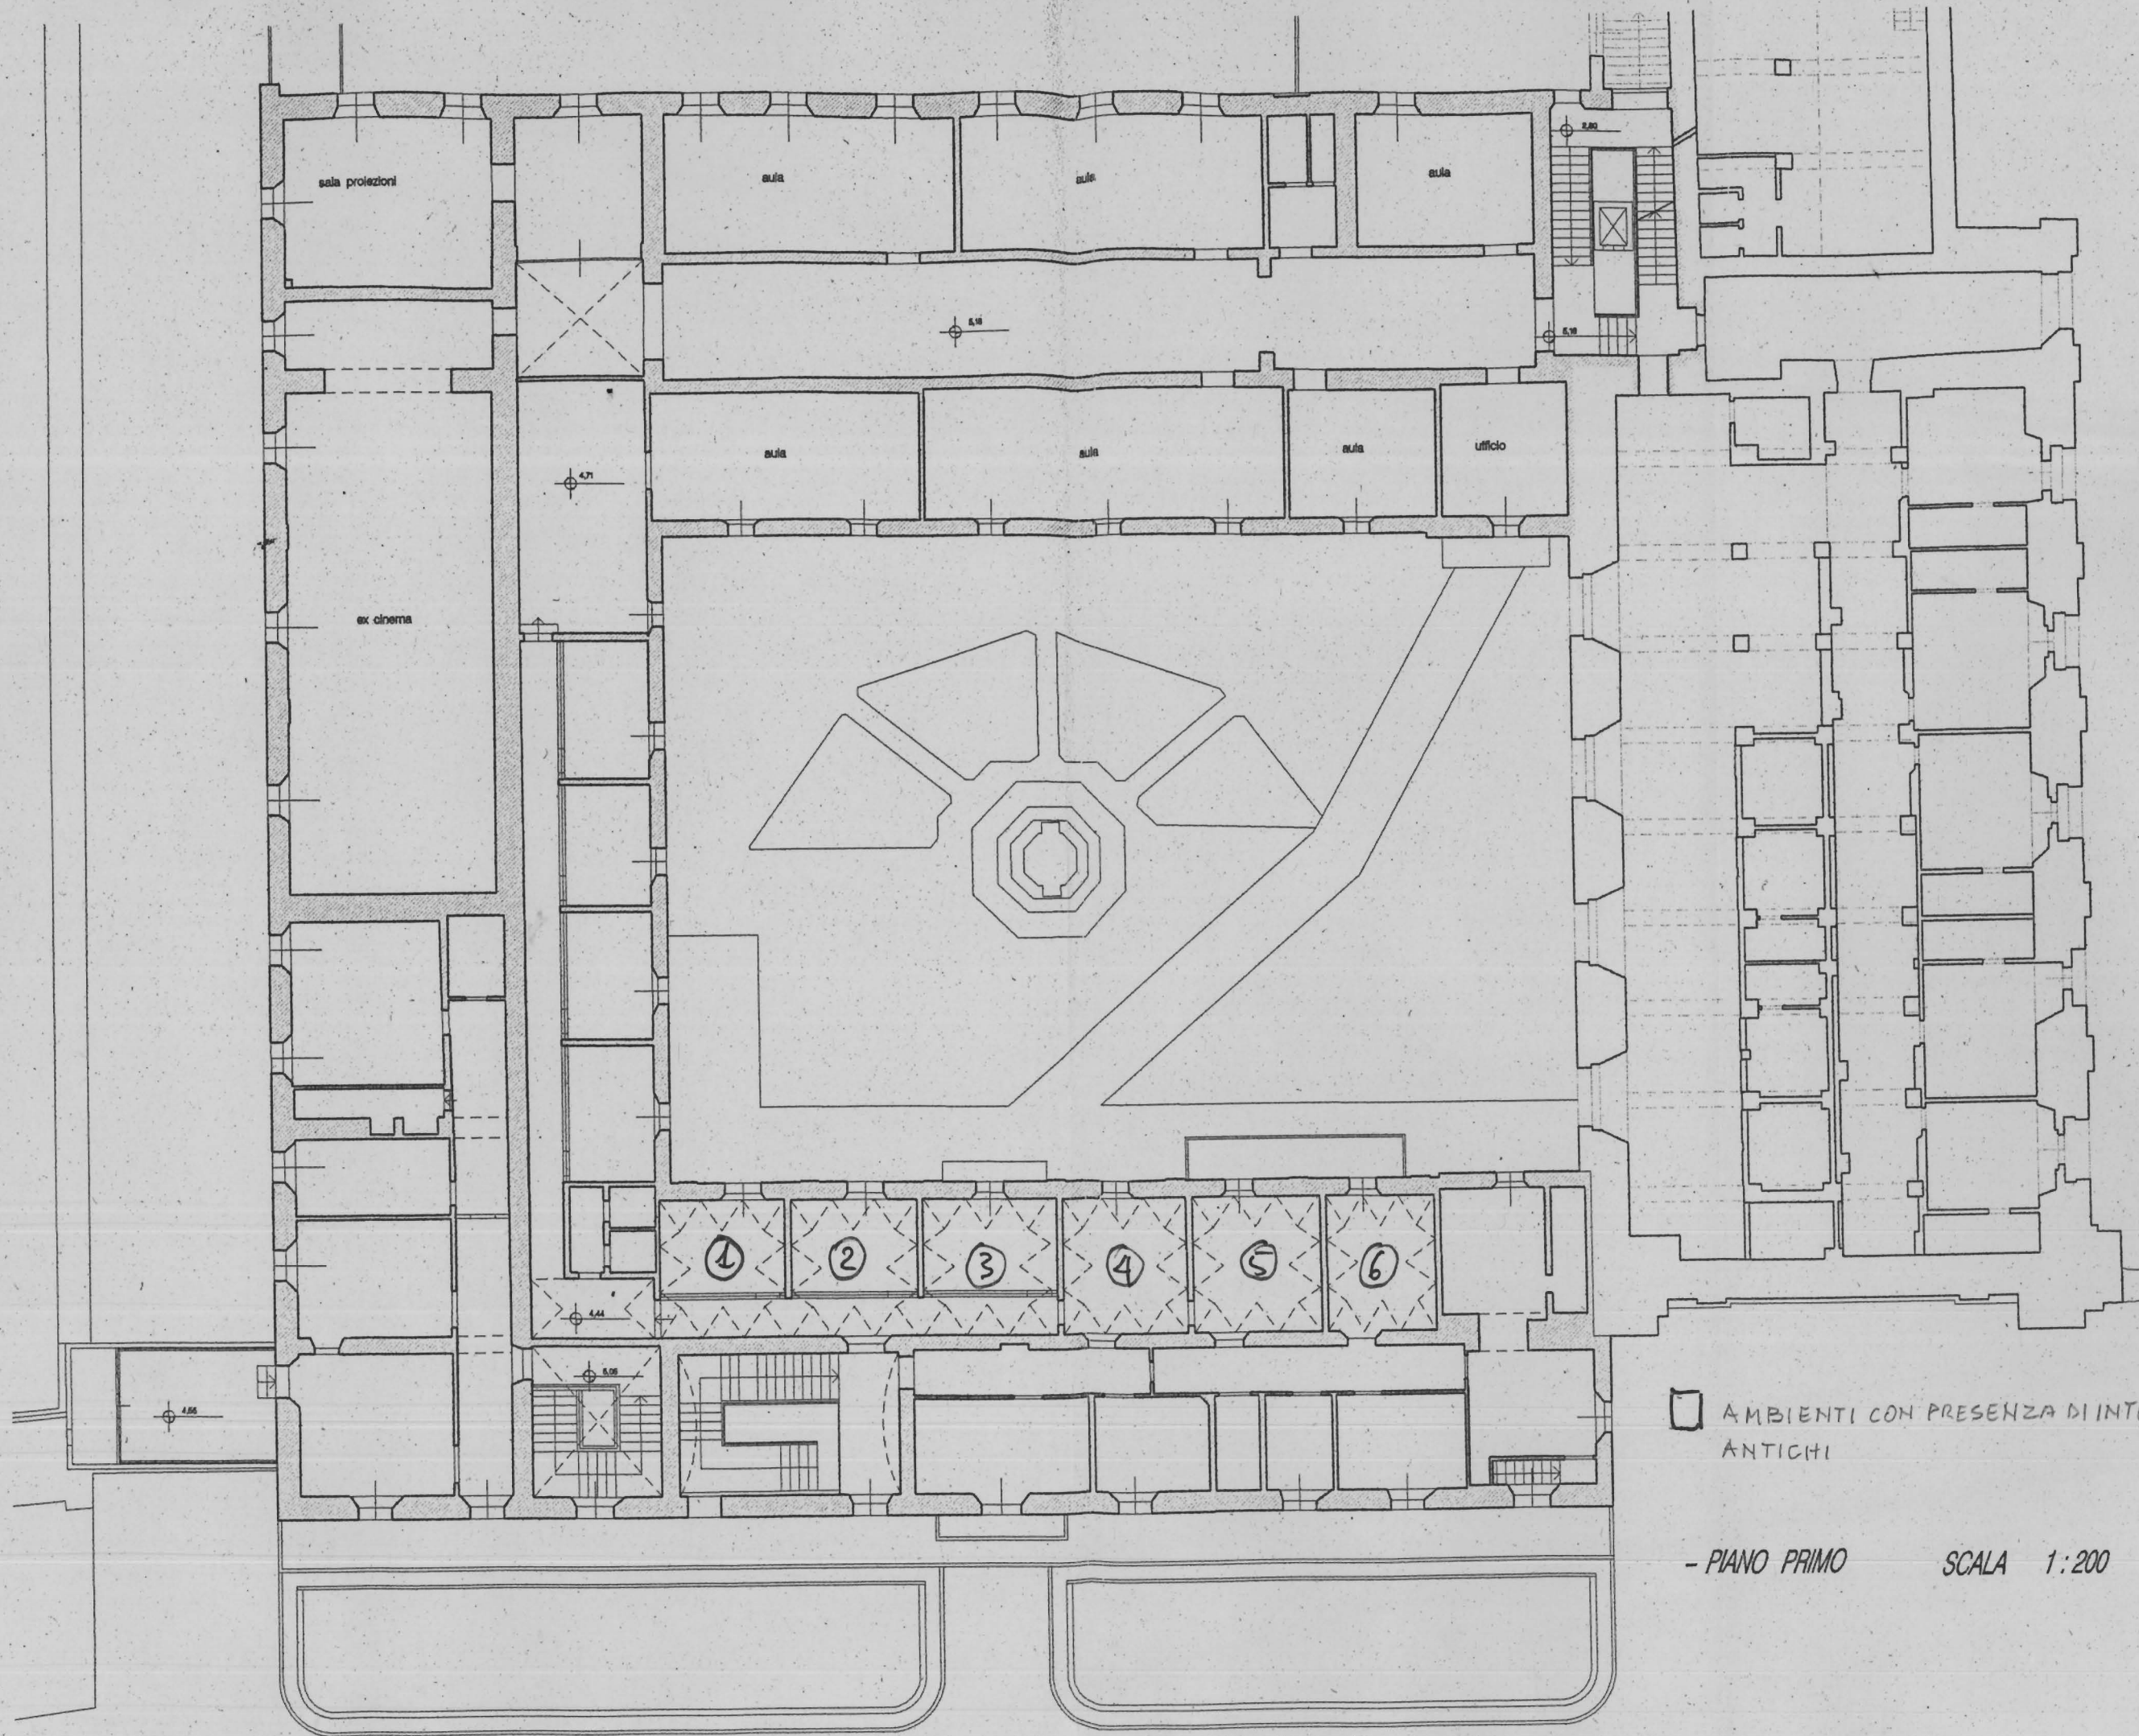
- PIANO PRIMO SCALA 1:200

Solo un'ala del convento, quella situata lungo via luca della Robbia, presenta ancora ambienti poco modificati, sono ancora mantenuti i soffitti originali ed i locali, seppur con divisioni interne, sono conservati secondo gli ingombri originali.

Dai pochi frammenti di intonaco seicentesco che sono stati ritrovati emerge anche in questo caso, come al piano terra, che gli ambienti in origine avevano un carattere semplice, rifinito solo da un sottile intonaco a calce tinteggiato di bianco.

La maggior parte degli intonaci individuati risultano però eseguiti in periodi successivi, gli impasti hanno caratteristiche tipiche degli intonaci del sette-ottocento, con spessori più consistenti ed in alcuni casi con tinteggiature a colore, ma prive di elementi decorativi.

□ AMBIENTI CON PRESENZA DI INTONACI ANTICHI
