ANALISI DEI PROSPETTI ESTERNI, DELLO SPORTO DI GRONDA E LINEE DI METODO PER IL RESTAURO

IMPRESA MANDATARIA  		IMPRESA MANDANTE  		  Provincia di Pesaro e Urbino	LAVORI DI RESTAURO DEL COMPLESSO IMMOBILIARE "EX CARCERE MINORILE", GIA' CONVENTO DI S. MARIA DEGLI ANGELI DI PESARO, PER L'UTILIZZO COME SEDE DEL CENTRO PROVINCIALE PER L'IMPIEGO E LA FORMAZIONE PROFESSIONALE DI PESARO SITO IN VIA LUCA DELLA ROBBIA N.4 - PESARO	SCALA: /
CODICE DISEGNO/FILE: B.2	FOGLIO N° 1 di 3				DESCRIZIONE LAVORO METODOLOGIE DI INTERVENTO SU PARETI, SOFFITTI ED ELEMENTI ARCHITETTONICI	
A termine di legge è vietato riprodurre o comunicare a terzi il contenuto del presente disegno

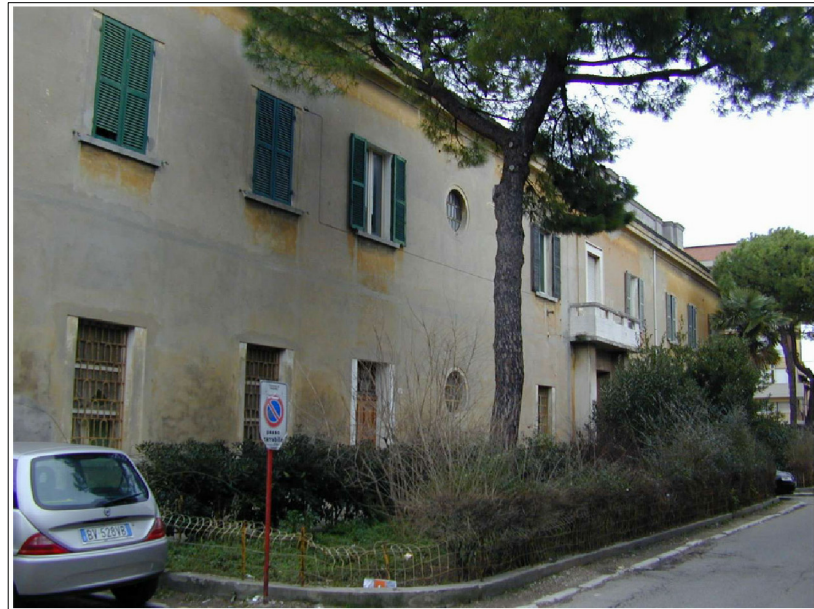
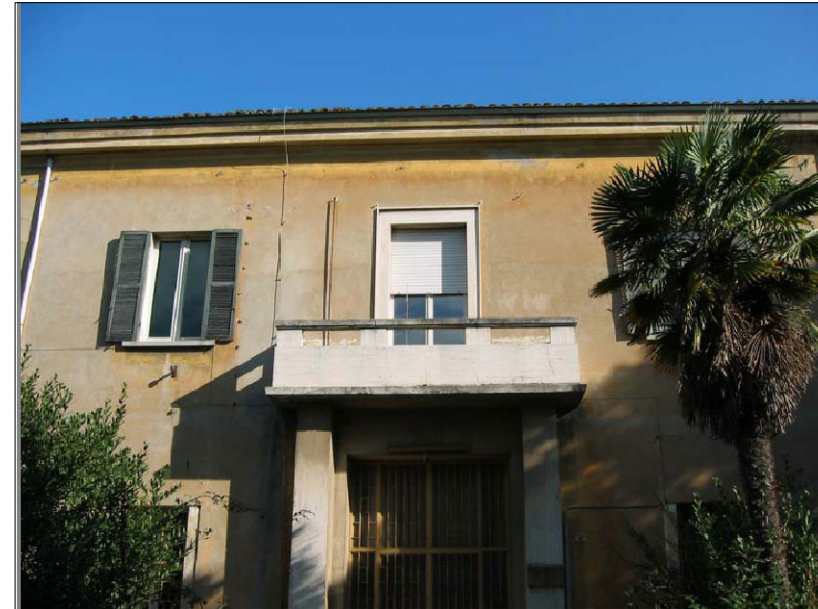
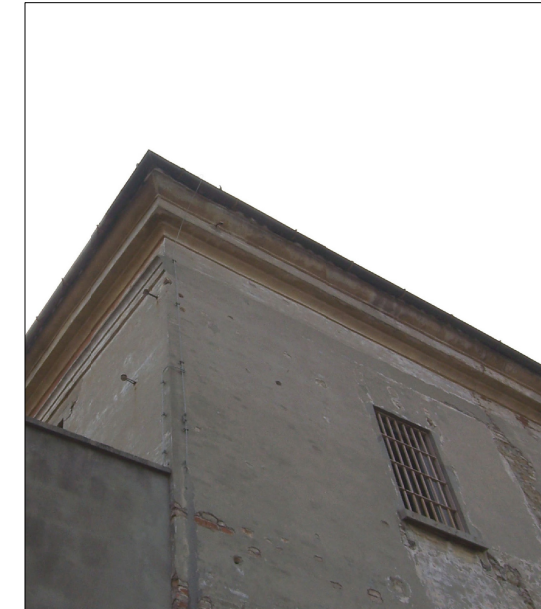
L'attuale facciata su via LUCA DELLA ROBBIA è il risultato di modifiche operate nel 1935 quando viene realizzato il discolato. Gli intonaci si presentano ben conservati ed il cornicione è simile a quello laterale in cui vengono semplificate le linee e le coloriture sono caratterizzate da una leggera bicromia che distingue gli elementi decorativi (cornici verticali finestre superiori e inferiori, pilastri ingresso, balcone e cornice finestra-balcone)

Intervento di restauro:

- rifacimento delle grondaie e pluviali in rame;
- integrazione delle eventuali lacune di intonaco;
- scialbatura della facciata mediante pigmentazione o mediante tinta avente pigmentazione giallina che diminuisce di intensità verso il basso.

Tale accorgimento è effettuato a partire dai colori originari presenti nelle zone superiori più protette dell'edificio e si propone di accompagnare le tinteggiature originali senza cancellare i segni del tempo.

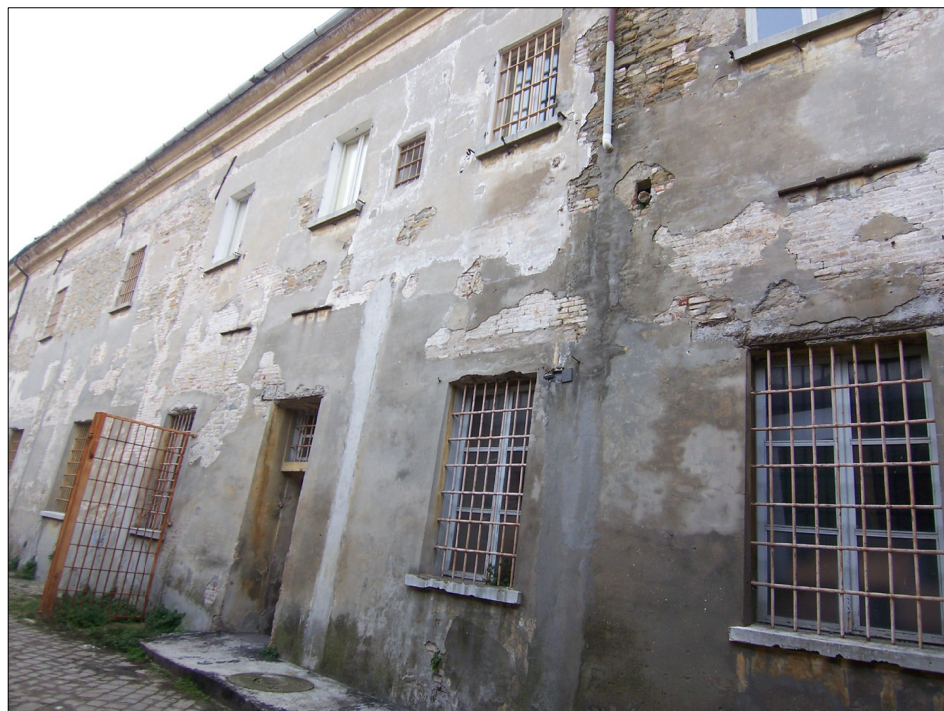
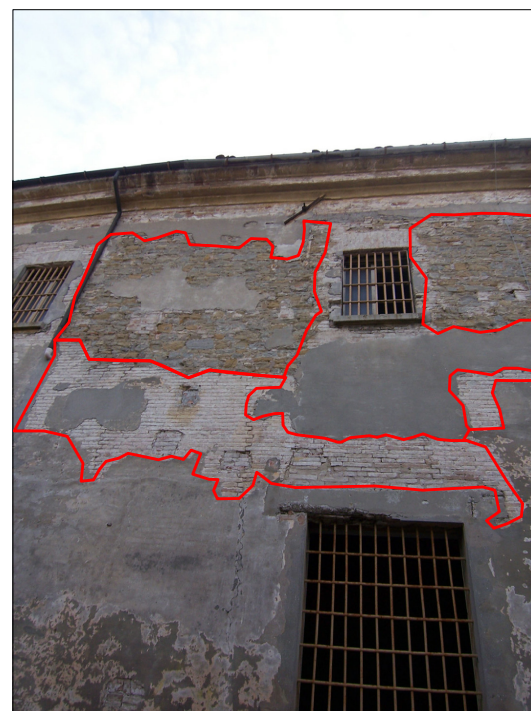
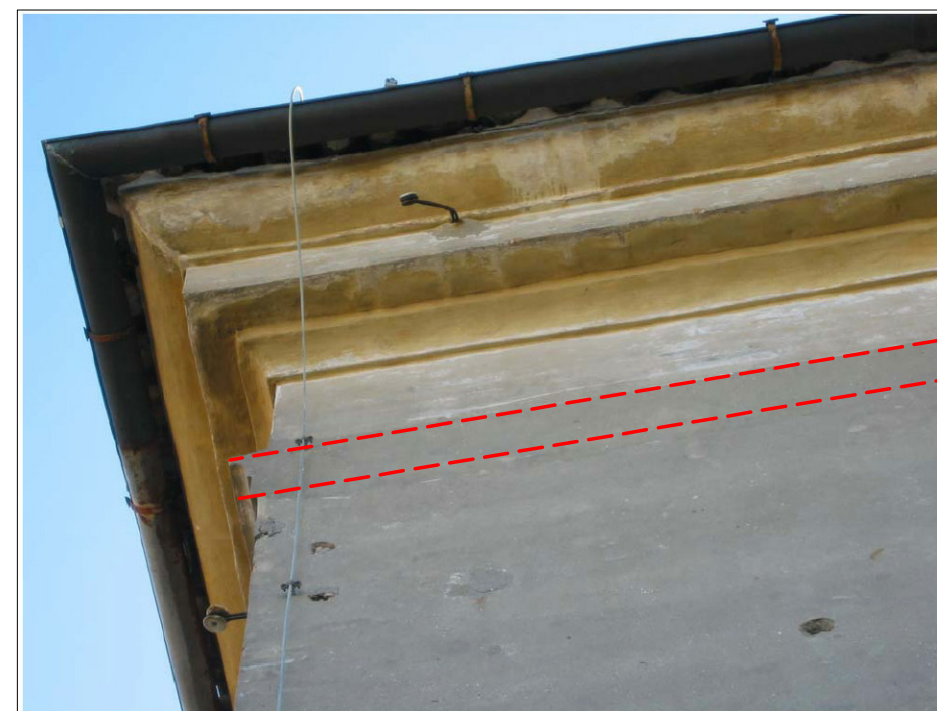
La fiancata sul lato nord-ovest presenta lacune diffuse, distacchi, dilavamenti ed integrazioni improprie. Il cornicione, uguale al quello posteriore è stato semplificato eliminando la bordatura sottostante. Si scorgono due tipi di tessiture: in mattoni al piano terra e in conci di pietra semisquadrati al piano primo che fanno supporre che il fabbricato sia stato realizzato in due momenti distinti.

Intervento di restauro:

- rifacimento delle grondaie e pluviali in rame;
- rifacimento di buona parte degli intonaci con materiali e tecniche originarie;
- rappezzare delle lacune di intonaco di modeste dimensioni;
- rifacimento della tinteggiatura a velature in calce e terre naturali non necessariamente dello stesso colore della facciata principale, risalente ad un'epoca successiva, in modo da avvicinare cromaticamente tale facciata a quella posteriore, nella quale sono ancora presenti le coloriture umbertine, testimonianza di una fase storica importante (1882).
