# ANALISI DEI PROSPETTI ESTERNI, DELLO SPORTO DI GRONDA E LINEE DI METODO PER IL RESTAURO

<b>Provincia di Pesaro e Urbino</b>	LAVORI DI RESTAURO DEL COMPLESSO IMMOBILIARE "EX CARCERE MINORILE", GIA' CONVENTO DI S. MARIA DEGLI ANGELI DI PESARO, PER L'UTILIZZO COME SEDE DEL CENTRO PROVINCIALE PER L'IMPIEGO E LA FORMAZIONE PROFESSIONALE DI PESARO SITO IN VIA LUCA DELLA ROBBIA N.4 - PESARO	SCALA: /
CODICE DISEGNO/FILE: <b>B.2</b>	FOGLIO N° <b>2</b> di <b>3</b>				DESCRIZIONE LAVORO <b>METODOLOGIE DI INTERVENTO SU PARETI, SOFFITTI ED ELEMENTI ARCHITETTONICI</b>	
A termine di legge è vietato riprodurre o comunicare a terzi il contenuto del presente disegno

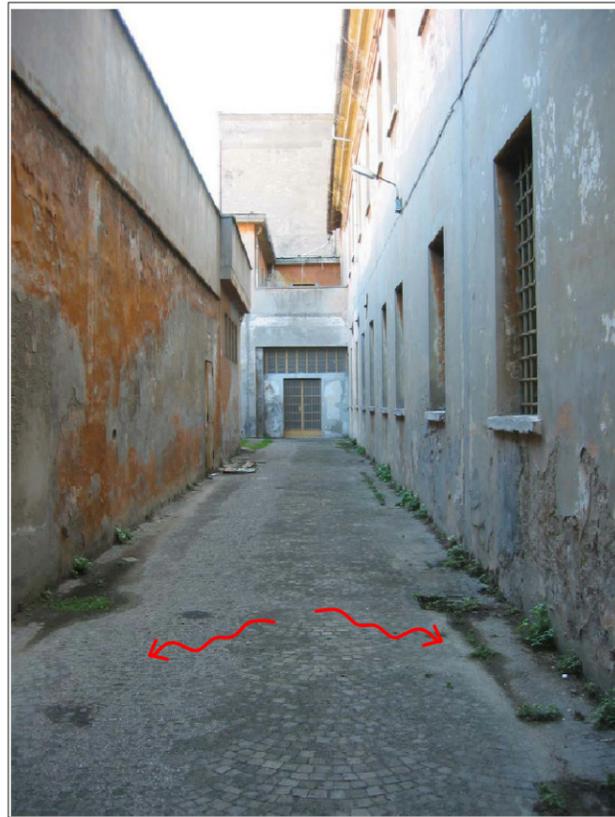
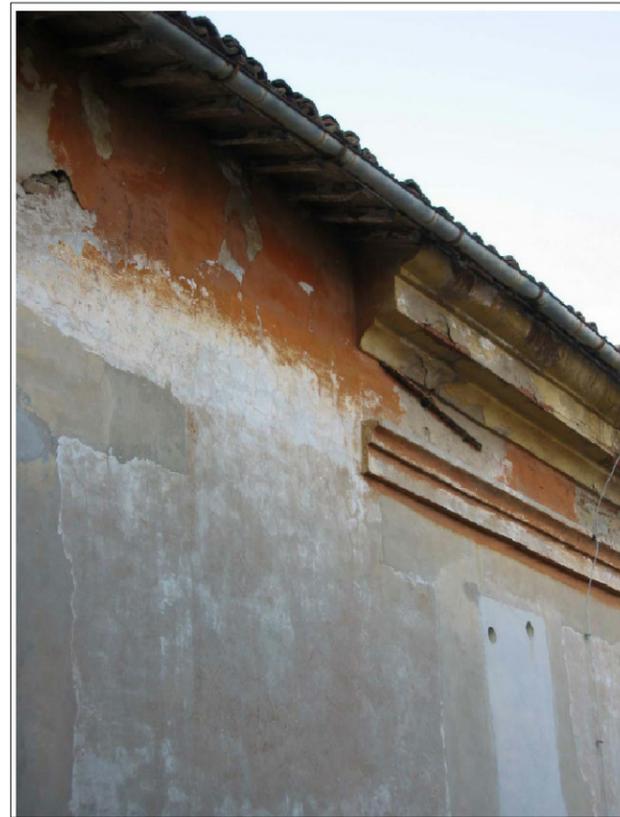
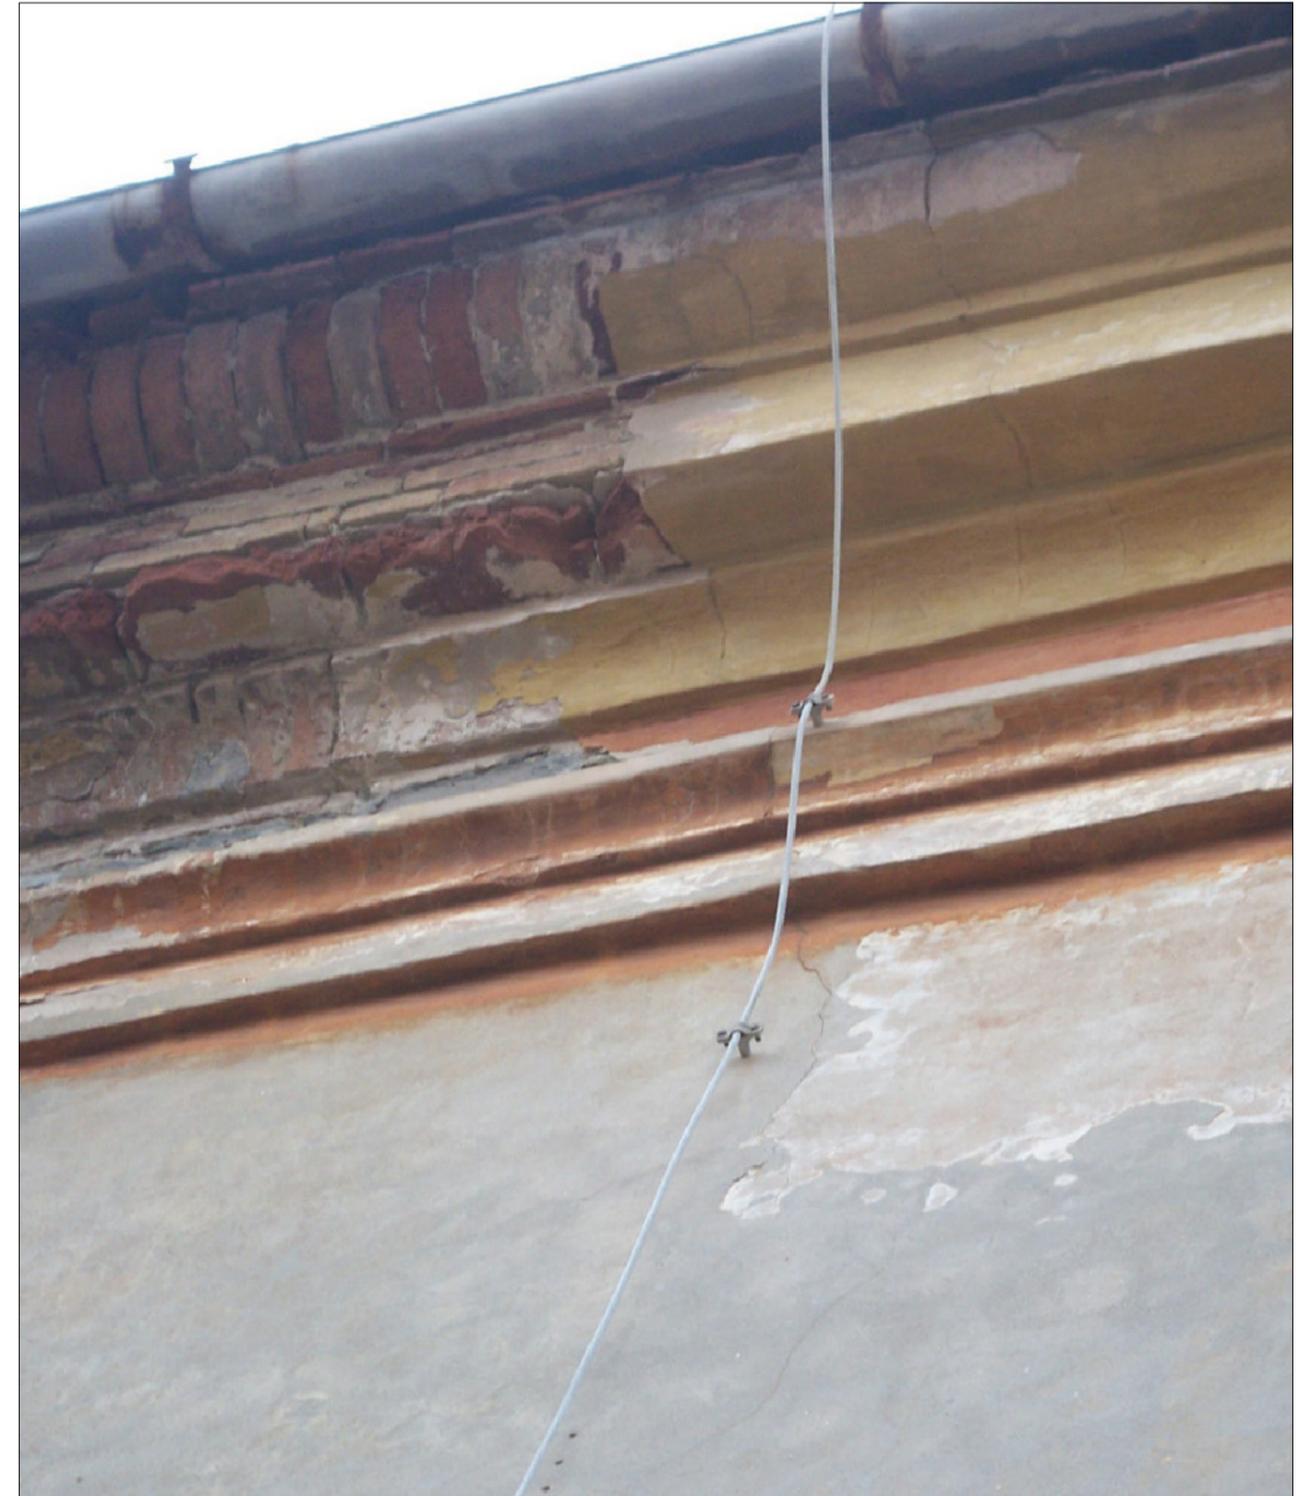
Il prospetto posteriore conserva, presumibilmente, gli intonaci originari e l'intero sistema dello sporto di gronda costituito dal cornicione e da una sottostante cornice di bordatura. L'intonaco si presenta in buono stato di conservazione eccezione fatta per la zona basamentale, in cui sono evidenti fenomeni di degrado da risalita capillare dell'acqua, imputabili anche, al profilo della pavimentazione del cortile che scarica l'acqua sui lati.

**L'intervento di restauro** della superficie architettonica si articola in:

- demolizione dell'intonaco alla base;
- rifacimento dell'intonaco basamentale con componenti analoghi a quello esistente (secondo i risultati delle prove chimico-petrografiche);
- ripresa delle lacune di intonaco presenti nelle pareti e nel cornicione;
- rifacimento delle grondaie;
- analisi e studio dei cromatismi;
- reintegrazione dei cromatismi con pitture a calce e terre naturali ad esclusione della zona del cornicione in cui verranno conservati i colori originari di epoca umbertina mediante scialbature e protettivi.
