IMPRESA MANDATARIA		IMPRESA MANDANTE		  <div>Provincia di Pesaro e Urbino</div>	LAVORI DI RESTAURO DEL COMPLESSO IMMOBILIARE "EX CARCERE MINORILE", GIA' CONVENTO DI S. MARIA DEGLI ANGELI DI PESARO, PER L'UTILIZZO COME SEDE DEL CENTRO PROVINCIALE PER L'IMPIEGO E LA FORMAZIONE PROFESSIONALE DI PESARO SITO IN VIA LUCA DELLA ROBBIA N.4 - PESARO	
CODICE DISEGNO/FILE:		FOGLIO N°			DESCRIZIONE LAVORO	
b.3 PIETRA.dwg		2 di 2			METODOLOGIE DEGLI INTERVENTI DI RESTAURO SULLE FACCIE DEL CHIOSTRO - MATERIALE LAPIDEO	
A termine di legge è vietato riprodurre o comunicare a terzi il contenuto del presente disegno

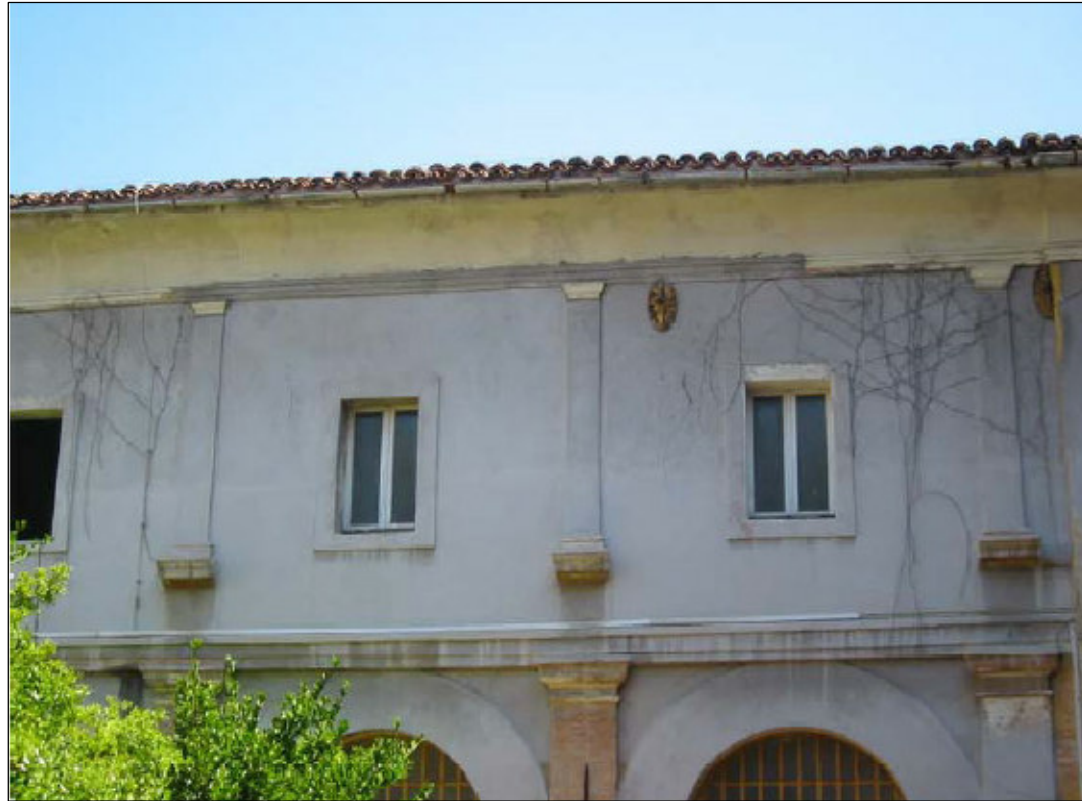
Consolidamento delle parti lapidee in pietra gialla di arenaria affioranti da cornici, capitelli, soglie delle finestre e basamenti delle colonne.

La pietra attualmente visibile è di scarsa entità, ma si presuppone e si deduce dai frammenti che affiorano sotto i rifacimenti che l'hanno ricoperta, che si possano riportare alla luce elementi quasi integri supponendo che siano stati ricoperti totalmente per nascondere l'erosione tipica di cui è normalmente affetta tale tipo di pietra.

Tale operazione di scopertura e smontaggio delle parti ricostruite dovrà essere eseguita con estrema cautela per non compromettere le parti originali del manufatto in quanto la pietra arenaria è, appunto, estremamente friabile.

Terminato l'intervento di scopertura si procederà al restauro della pietra con il consolidamento a mezzo di iniezioni delle parti in superficie che presentino scaglie e fenditure, e l'eventuale ancoraggio con microcuciture e inserimento di perni in acciaio o altro materiale che si riterrà più opportuno, delle parti distaccate e pericolanti.

Infine si prevede la stuccatura ad integrare le lacune ed eventualmente ricostruire le parti mancanti da concordare con la DL ed i tecnici dell'Alta Sorveglianza.

Le integrazioni saranno realizzate con impasto da prepararsi in cantiere con materiali simili all'originale per colorazione e granulometria; infine si procederà al trattamento finale protettivo delle superfici restaurate.

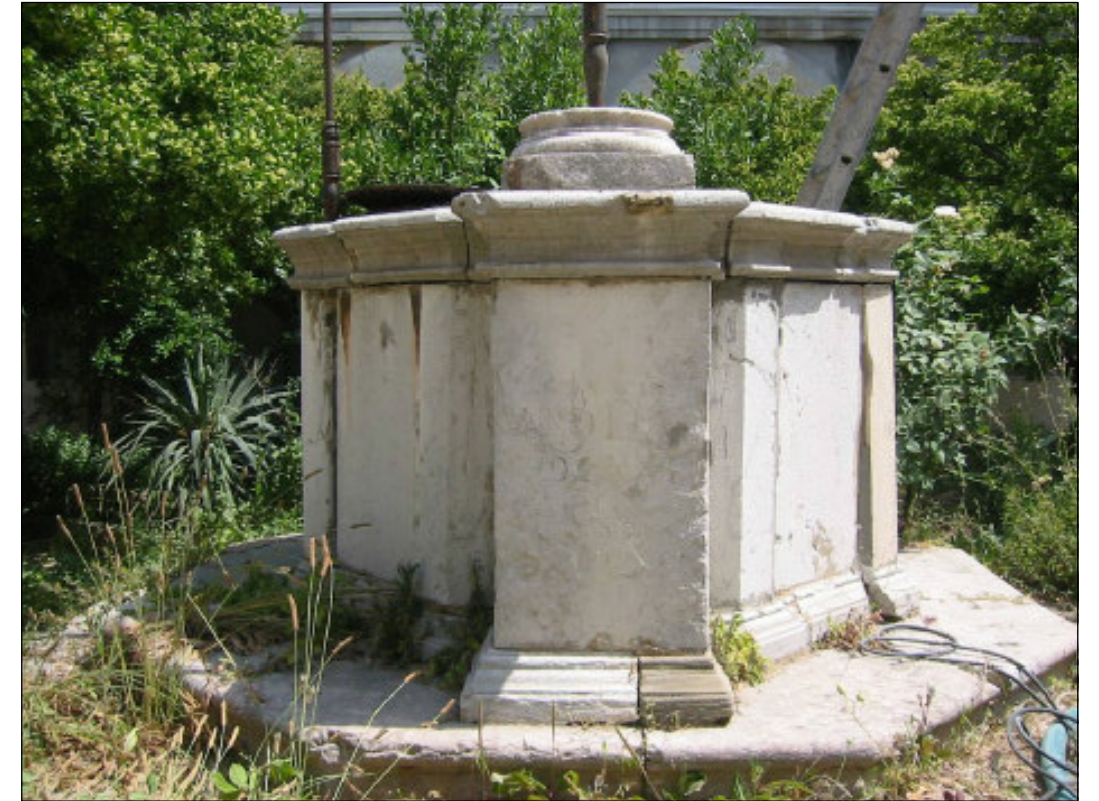
Il pozzo, datato 1630 è posizionato al centro del chiostro e non presenta particolari problemi, infatti ad un primo e sommario esame sembra presentarsi in pessime condizioni a causa della mancanza delle stuccature tra i vari conci di cui è costituita la vera.

Non si evidenziano dissesti né spostamenti dei vari conci, i quali, eseguiti in forme e con tagli irregolari, risultano naturalmente distanziati fra di loro.

Le deboli stuccature a base di malta sono saltate quasi totalmente, mentre sono ancora presenti le grappe ferrose originali.

La superficie lapidea è parzialmente ricoperta da muffe, funghi e licheni, nonché da smog e sporco organico.

Non è consigliabile e neanche necessario lo smontaggio anche parziale del manufatto che creerebbe un trauma all'opera e non risolverebbe il problema della distanza tra i conci.

Si ipotizza un eventuale aggiunta di cuciture con l'inserimento di barre in acciaio inox come ancoraggio dove quelli originali non possono più svolgere la loro funzione a causa del loro degrado, nel caso in cui siano tuttora validi saranno trattati con prodotti antiruggine e conservati.
