PRIMO LOTTO

LAVORI DI RESTAURO DEL COMPLESSO IMMOBILIARE "EX CARCERE MINORILE", GIA' CONVENTO DI S. MARIA DEGLI ANGELI DI PESARO, PER L'UTILIZZO COME SEDE DEL CENTRO PROVINCIALE PER L'IMPIEGO E LA FORMAZIONE PROFESSIONALE DI PESARO SITO IN VIA LUCA DELLA ROBBIA N.4 - PESARO

ORGANIZZAZIONE DELLE LAVORAZIONI - DEMOLIZIONI, OPERE STRUTTURALI E CENTRALI IMPIANTISTICHE

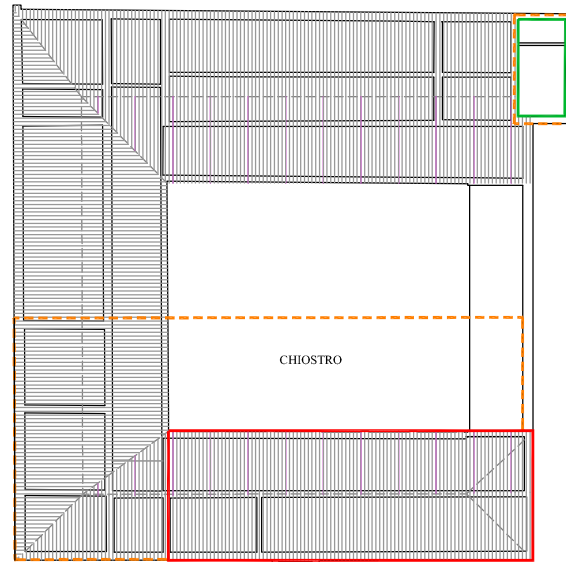
PIANTA LIVELLO COPERTURA

- SCOMPOSIZIONE DI PORZIONE DI TETTO
- RIFACIMENTO DI PORZIONE DI TETTO
- CONSOLIDAMENTO CONTROSOFFITTI IN CAMORCANNA
- DEMOLIZIONI E CONSOLIDAMENTI SU VANO TECNICO

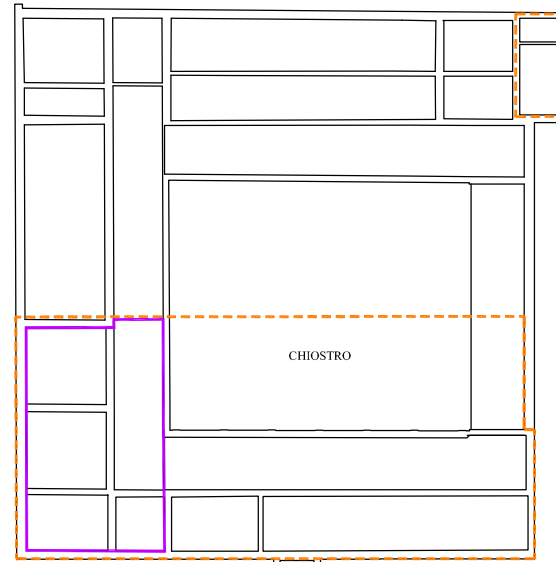
PIANTA LIVELLO PIANO PRIMO

- DEMOLIZIONE DI PAVIMENTI
- DEMOLIZIONE DI INTONACI
- CONSOLIDAMENTO DI MURATURE

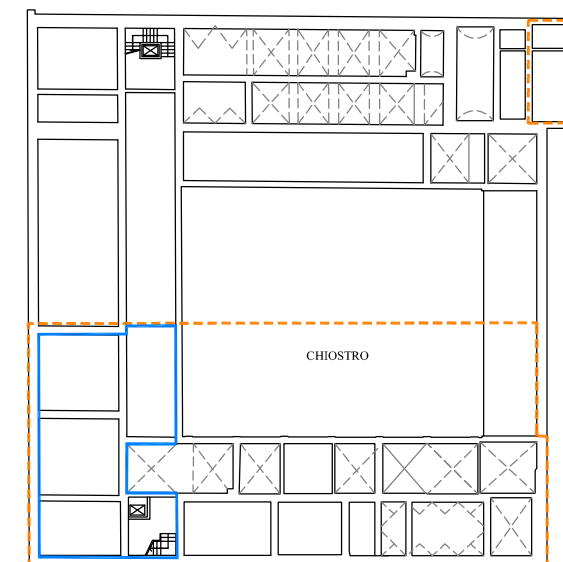
PIANTA LIVELLO PIANO TERRA

- DEMOLIZIONE DI SOLAIO IN LATEROCEMENTO
- CONSOLIDAMENTO SOLAI IN LEGNO
- RIFACIMENTO SOLAIO IN LEGNO
- STRUTTURA VANO SCALA
- DEMOLIZIONE DI INTONACI
- CONSOLIDAMENTO DI MURATURE

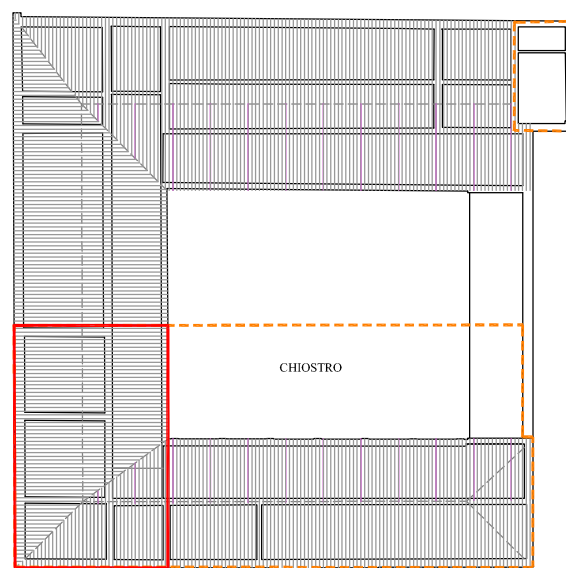
- SCOMPOSIZIONE DI PORZIONE DI TETTO
- RIFACIMENTO DI PORZIONE DI TETTO
- CONSOLIDAMENTO CONTROSOFFITTI IN CAMORCANNA

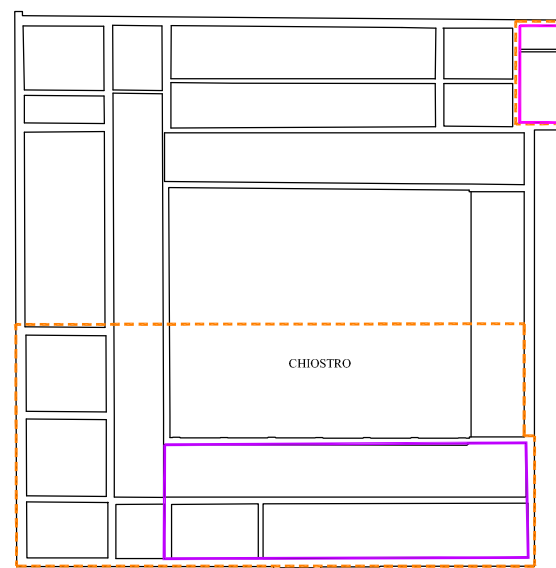
- DEMOLIZIONE DI PAVIMENTI
- DEMOLIZIONE DI INTONACI
- CONSOLIDAMENTO DI MURATURE
- NUOVI SOLAI IN FERRO E STRUTTURA SCALE

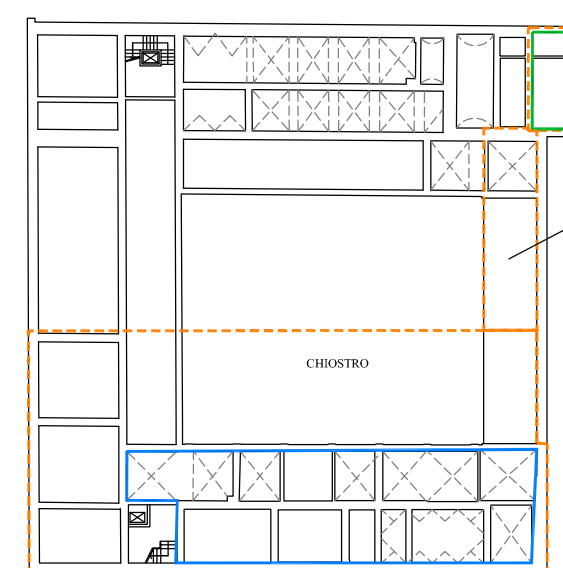
- CONSOLIDAMENTO VOLTE IN LATERIZIO
- RIFACIMENTO SOLAIO IN LEGNO
- CONSOLIDAMENTO SOLAI IN LATEROCEMENTO
- DEMOLIZIONE DI INTONACI
- CONSOLIDAMENTO DI MURATURE
- CENTRALI TERMICHE E IMPIANTO ASCENSORE

SCAVI PER PASSAGGIO LINEE IMPIANTISTICHE
