COMPLESSO IMMOBILIARE "EX CARCERE MINORILE" GIÀ CONVENTO DI S. MARIA DEGLI ANGELI DI PESARO

LAVORI DI RESTAURO PER L'UTILIZZO COME SEDE
DEL CENTRO PROVINCIALE PER L'IMPIEGO
E LA FORMAZIONE PROFESSIONALE DI PESARO
SITO IN VIA LUCA DELLA ROBBIA N.4 - PESARO

ALLEGATO 1 RELAZIONE DESCRITTIVA DELLO STATO DI CONSERVAZIONE E DELLE CRITICITÀ STRUTTURALI

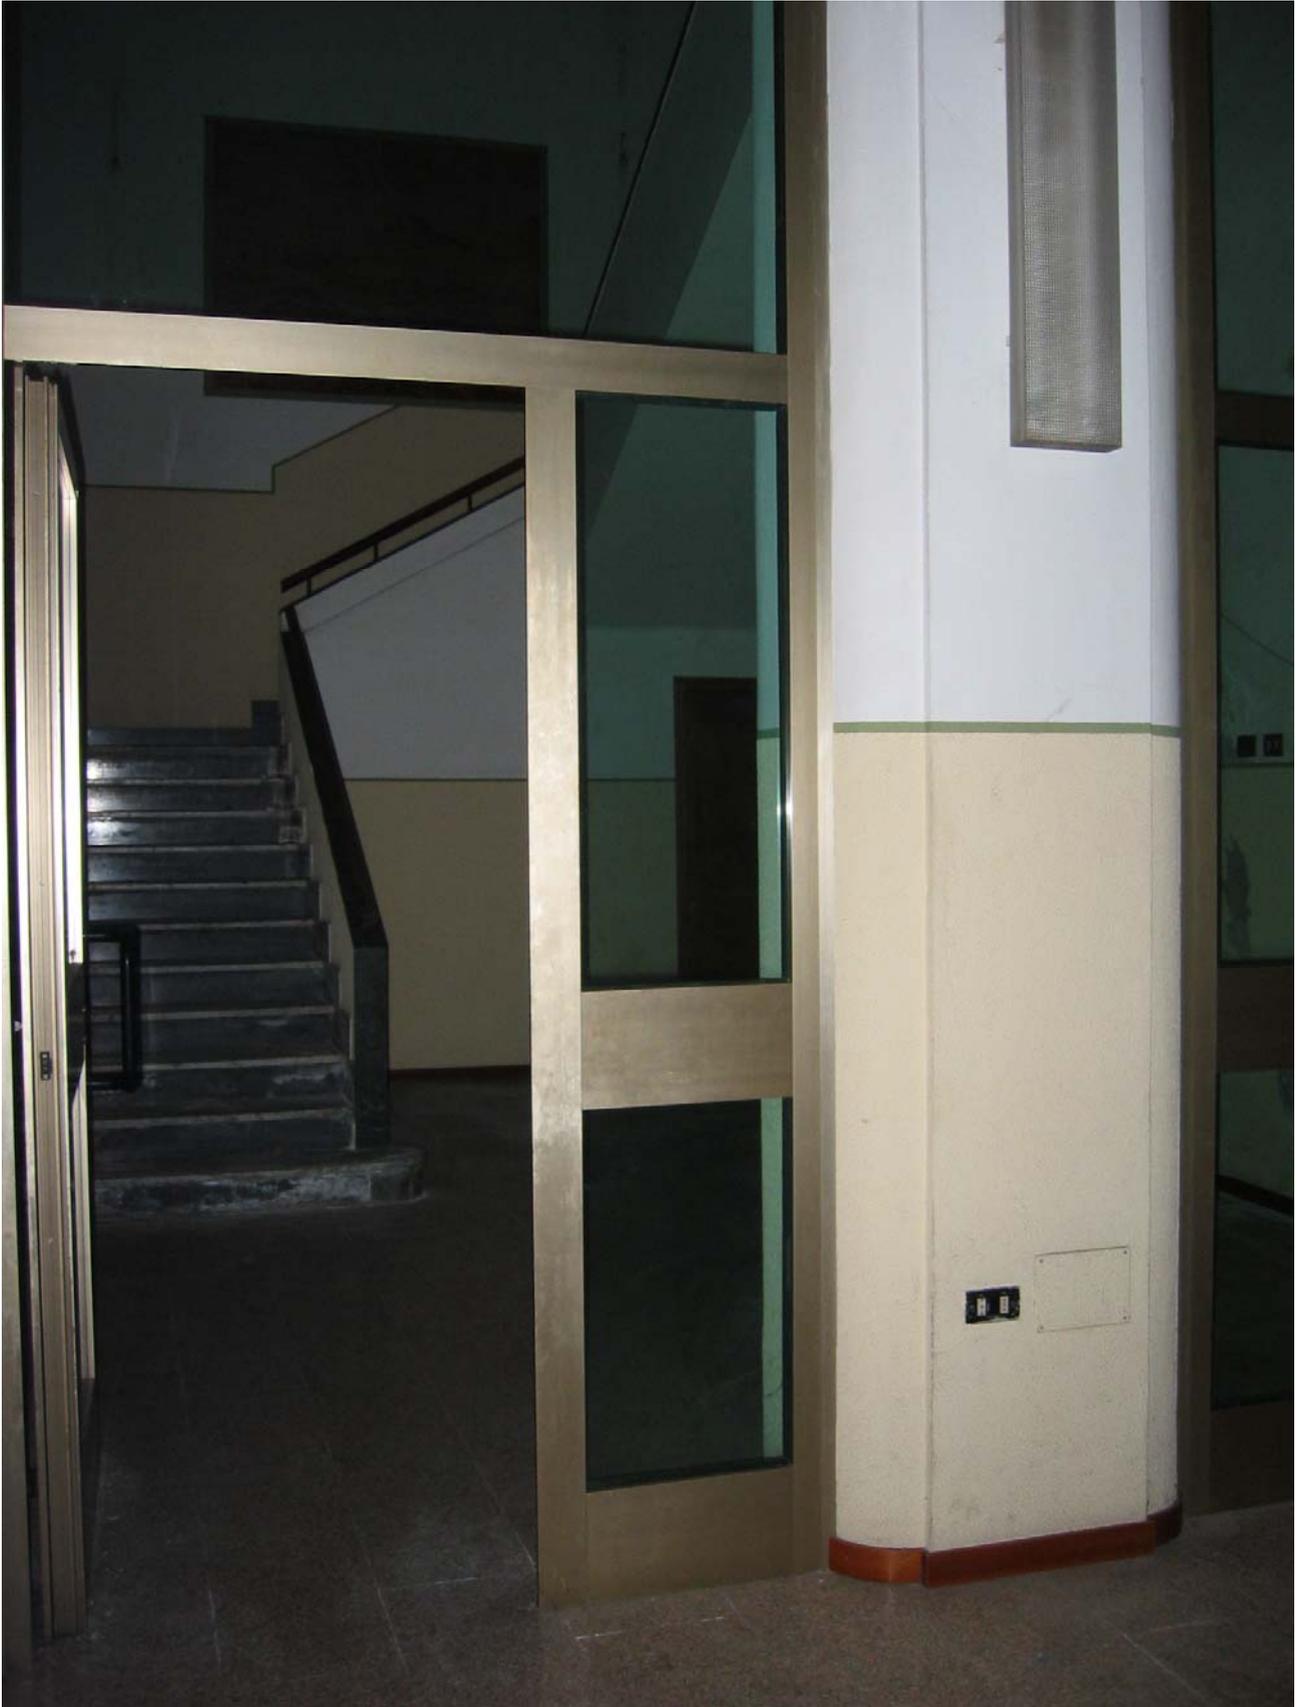
Foto 52 Particolare atrio interno accesso principale al piano terra (Prospetto A)

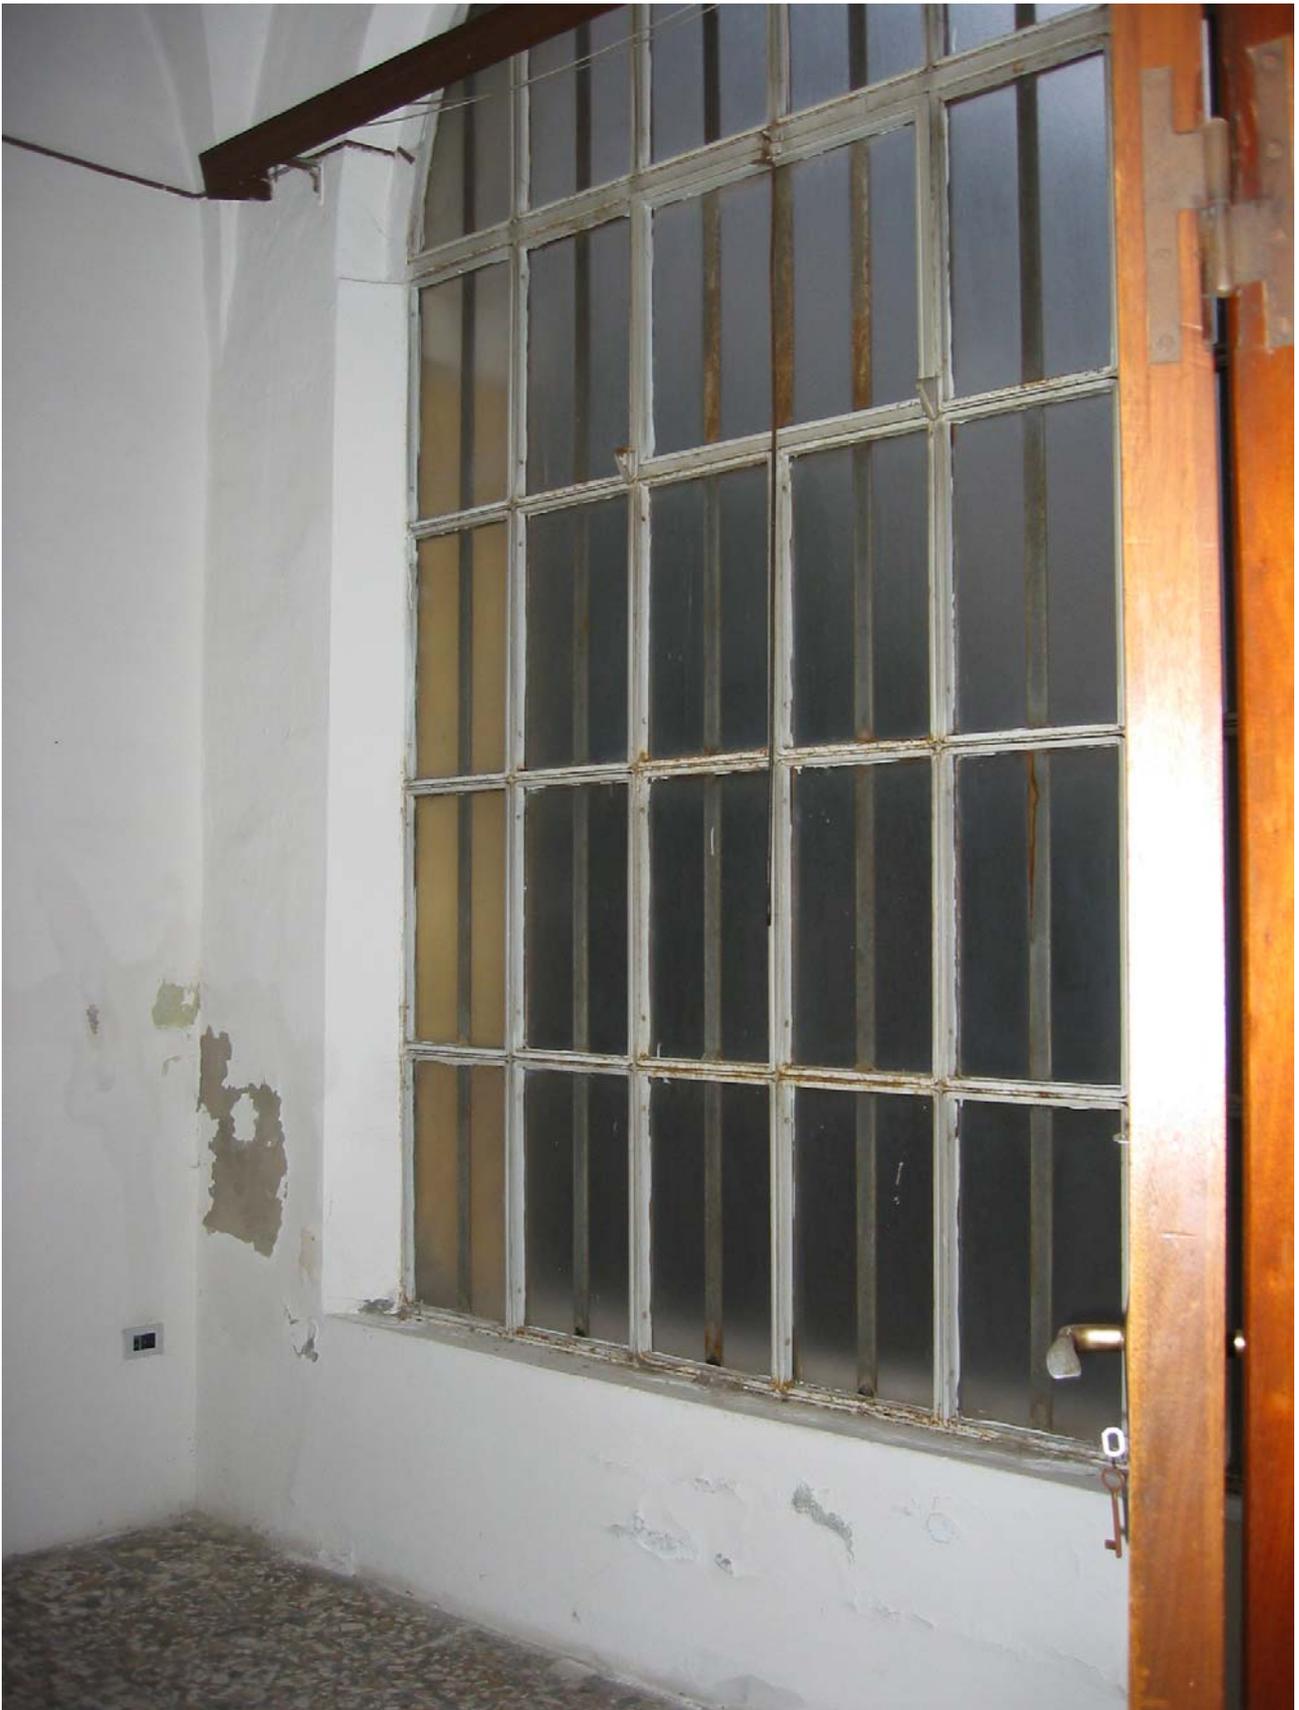
Foto 61 locale al piano terra che affaccia sulla corte del chiostro-stato di conservazione

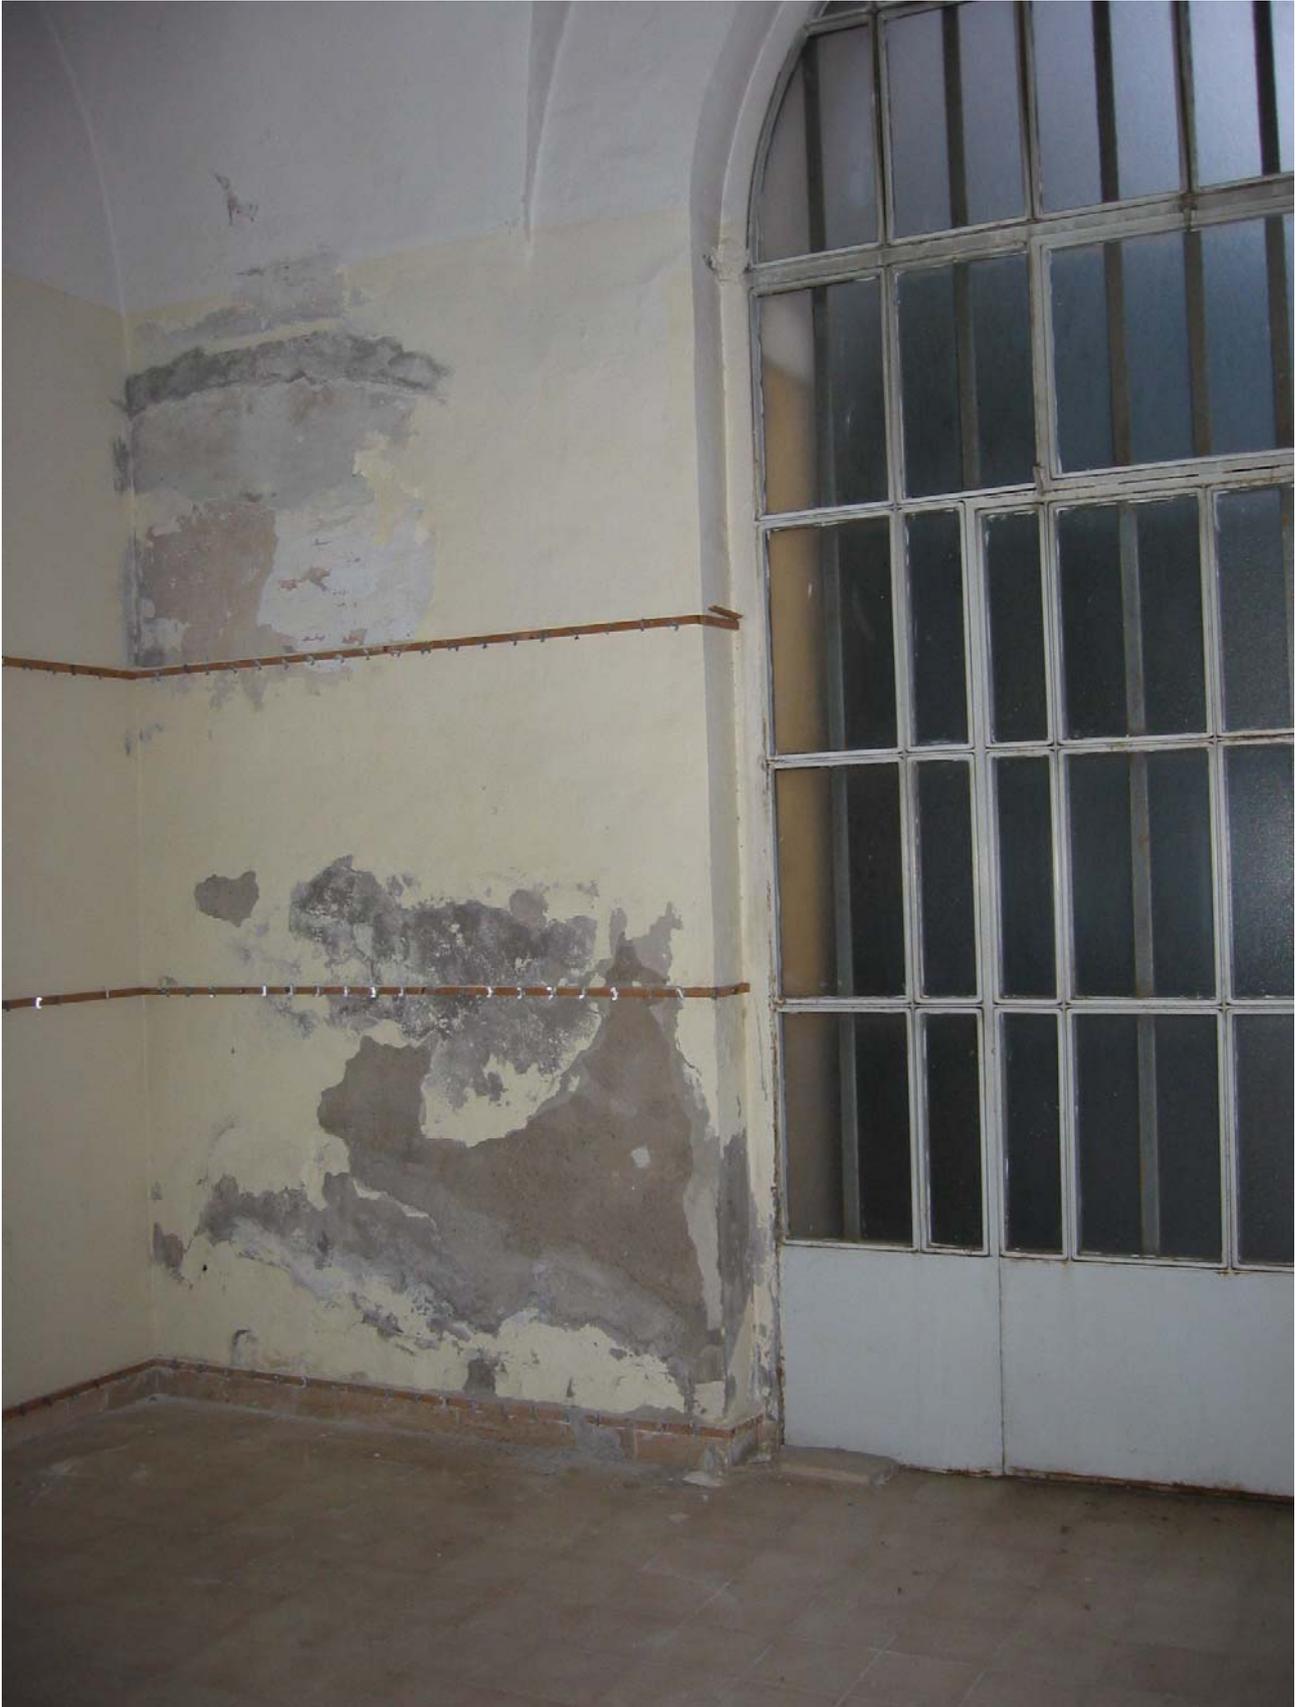
Foto 62 locale al piano terra che affaccia sulla corte del chiostro-stato di conservazione (Prospetto D)

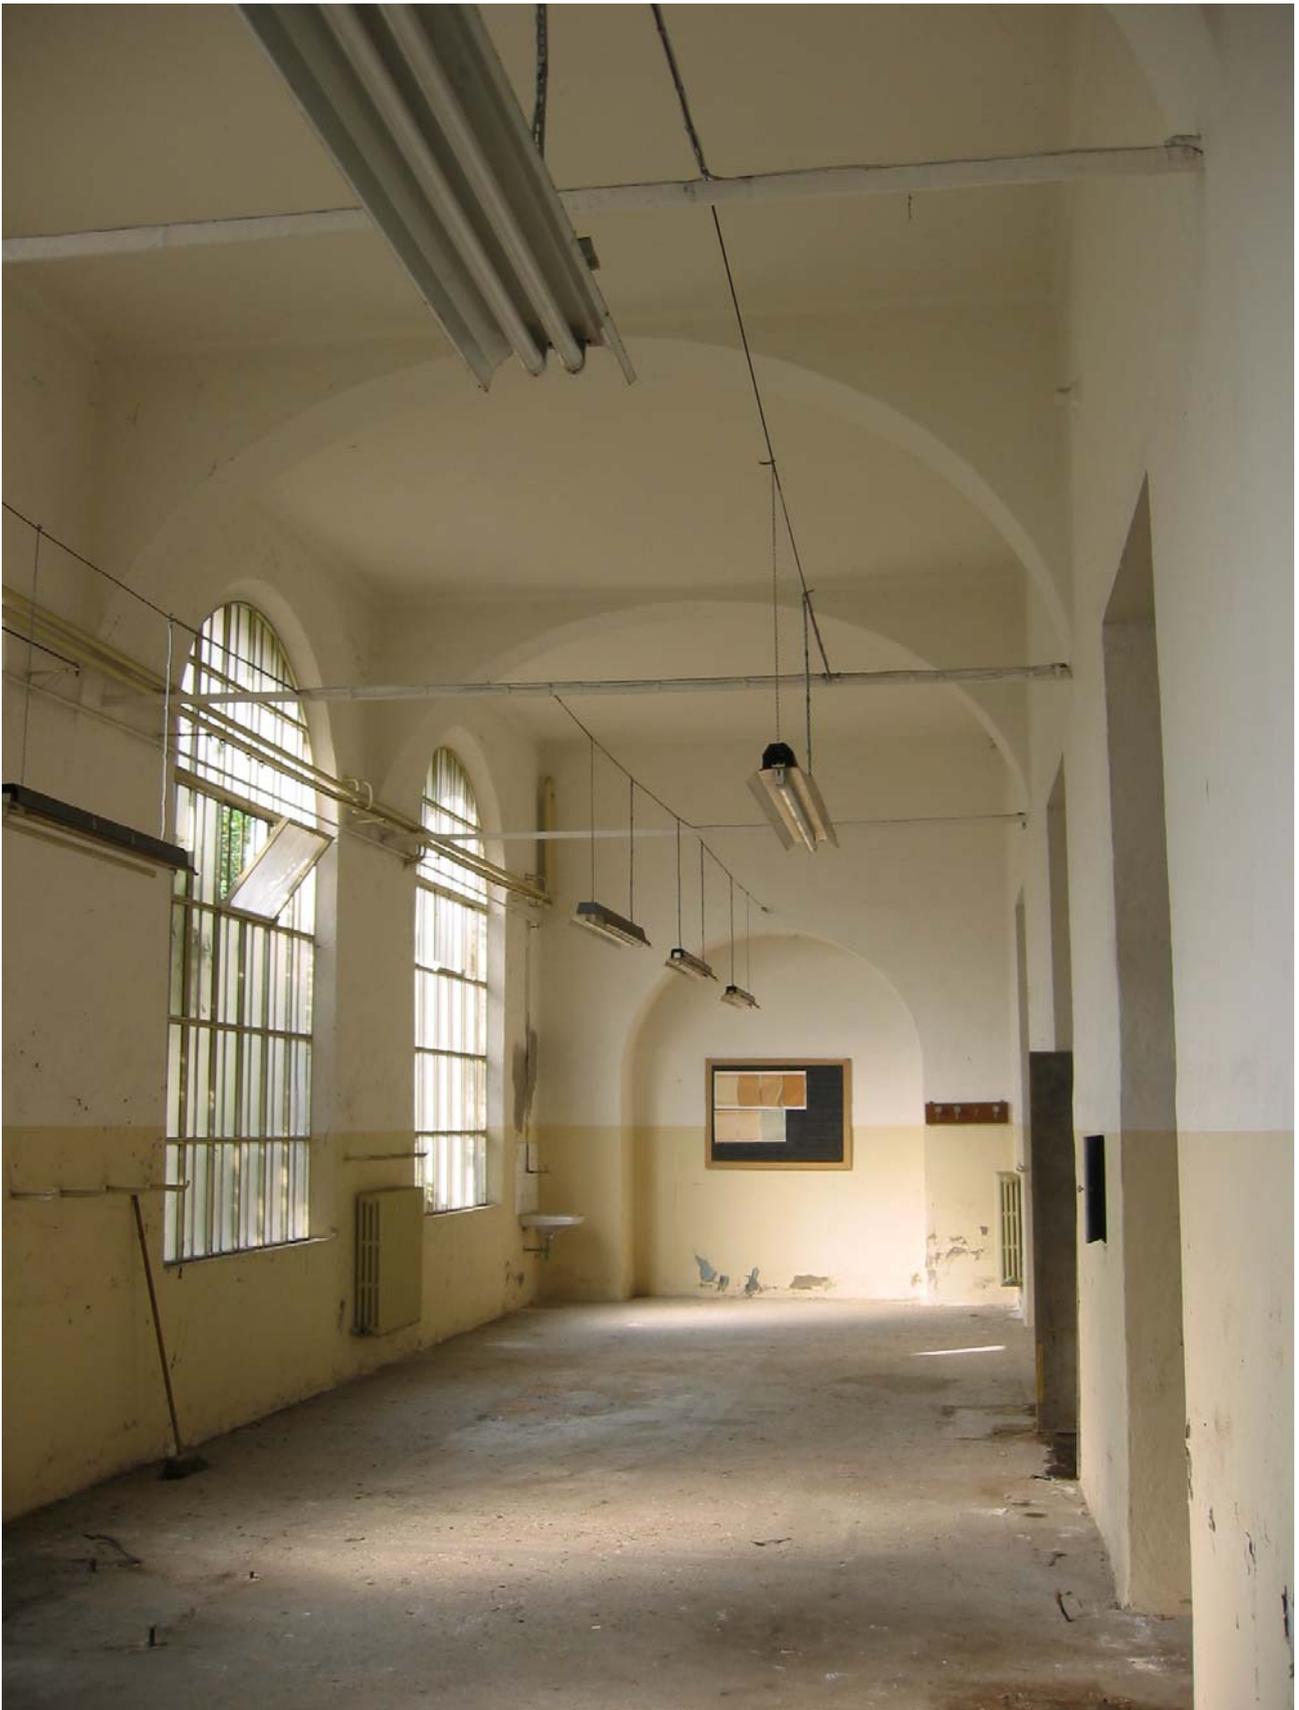
Foto 63 Vista di uno dei locali che affacciano sulla corte principale destinato a laboratorio stato di conservazione , danni provocati dall'umidità (Prospetto F)

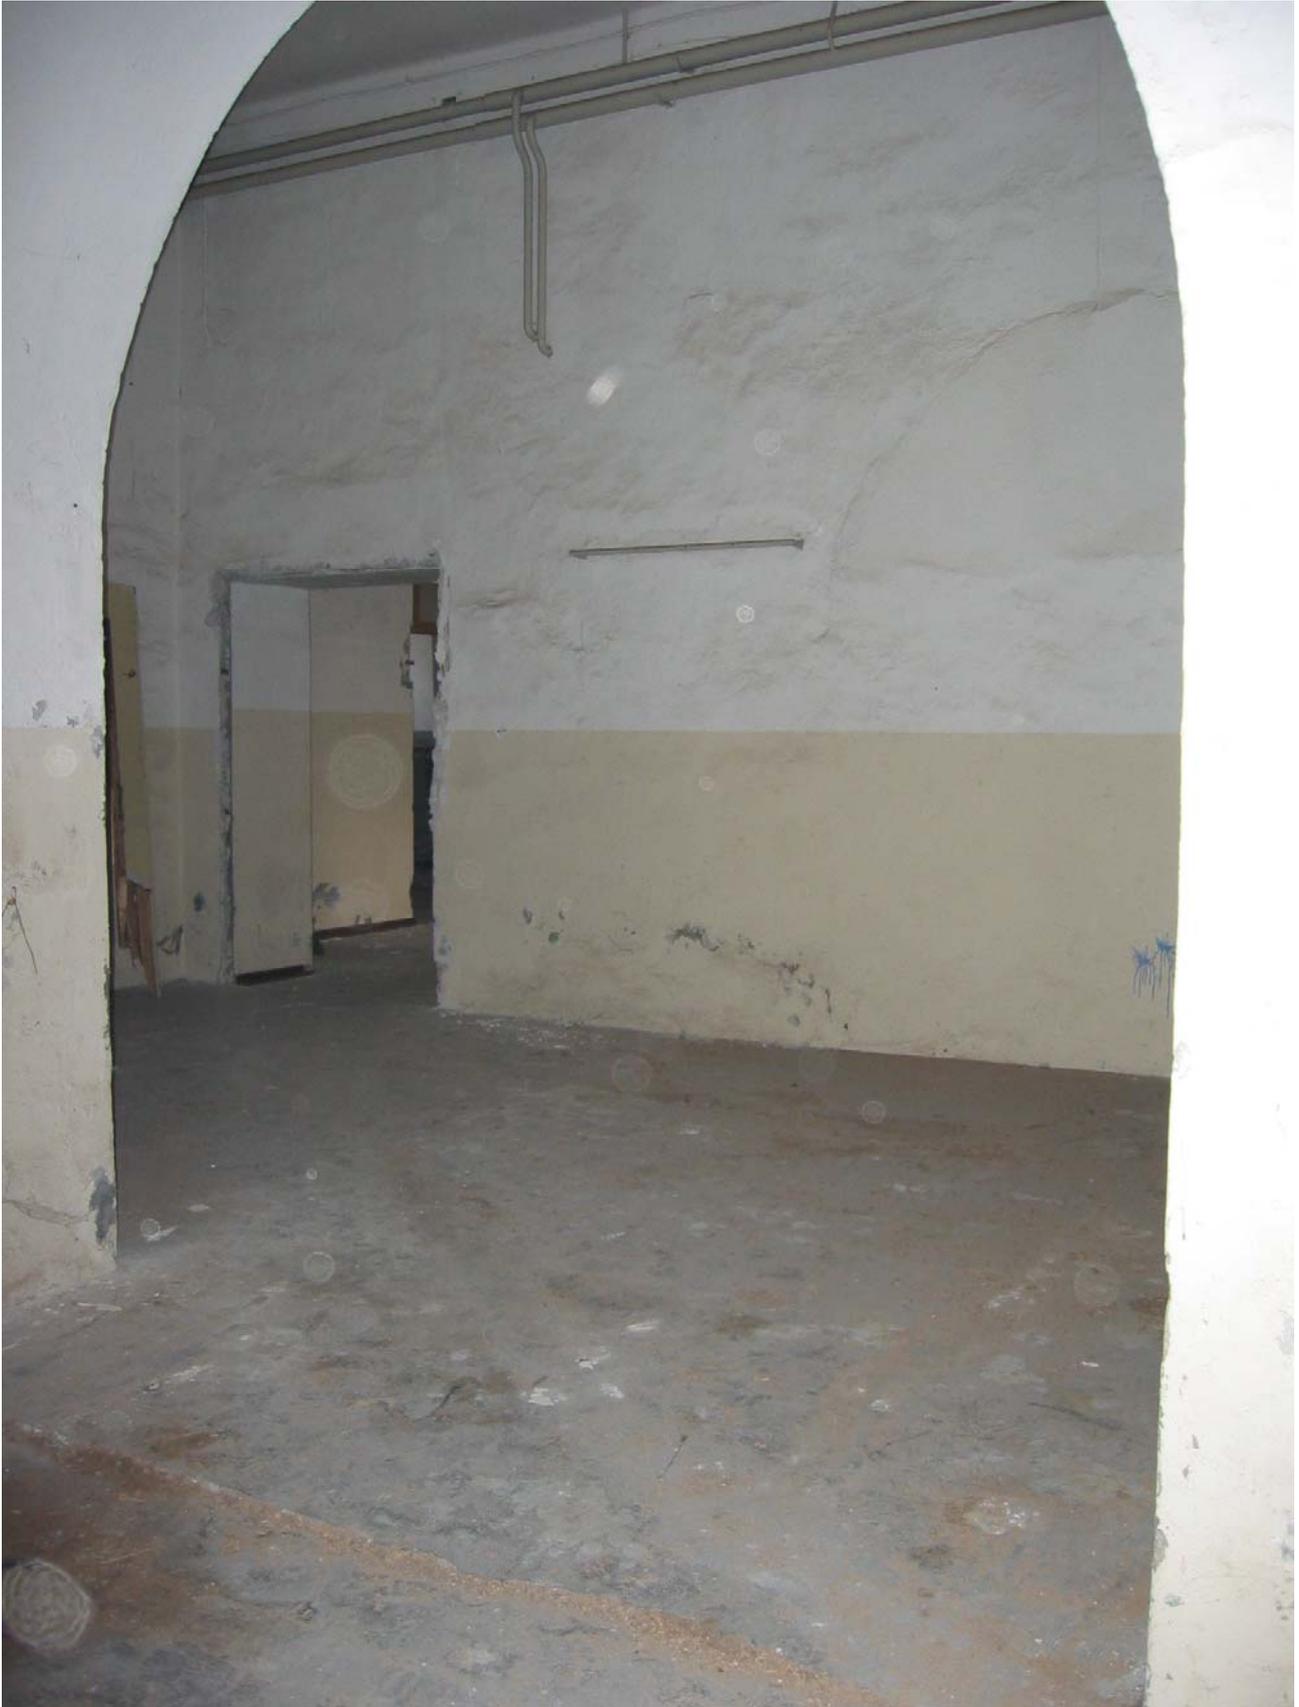
Nei locali al **piano terra**, destinati alle ex officine con annessi servizi igienici, ritroviamo enormi macchie di umidità lungo le murature portanti e diffuse nei controsoffitti, causa la risalita capillare dell'acqua presente nel terreno e danni di degrado dovuti alla presenza un tempo di una notevole quantità di fumo scaturita dai lavori svolti dai ragazzi del carcere.

Foto 64 locali ex officine al piano terra sul cortile interno, danni dovuti soprattutto alla presenza di umidità con conseguente distacco d'intonaco (Prospetto B)

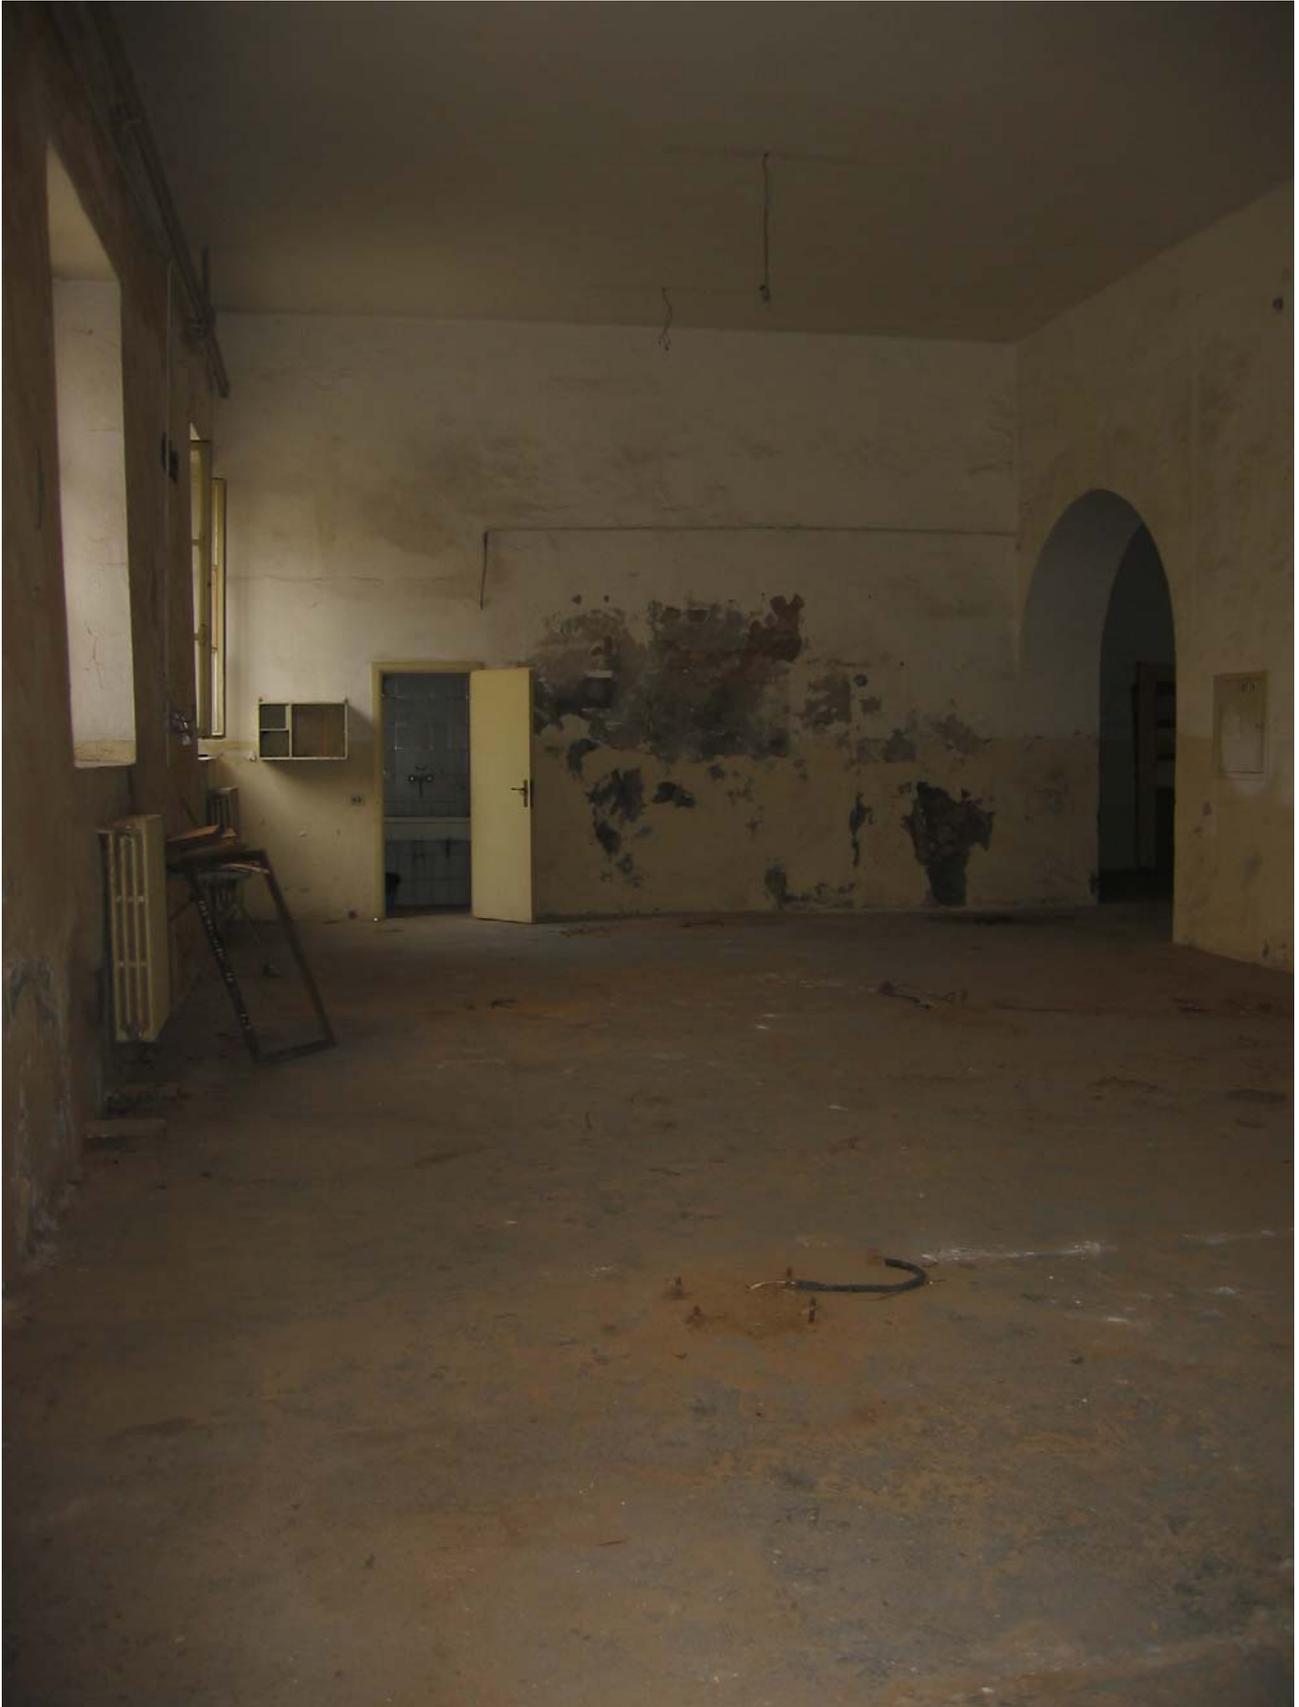
Foto 65 locali ex officine al piano terra sul cortile interno, danni dovuti soprattutto alla presenza di umidità con conseguente distacco d'intonaco (Prospetto B)

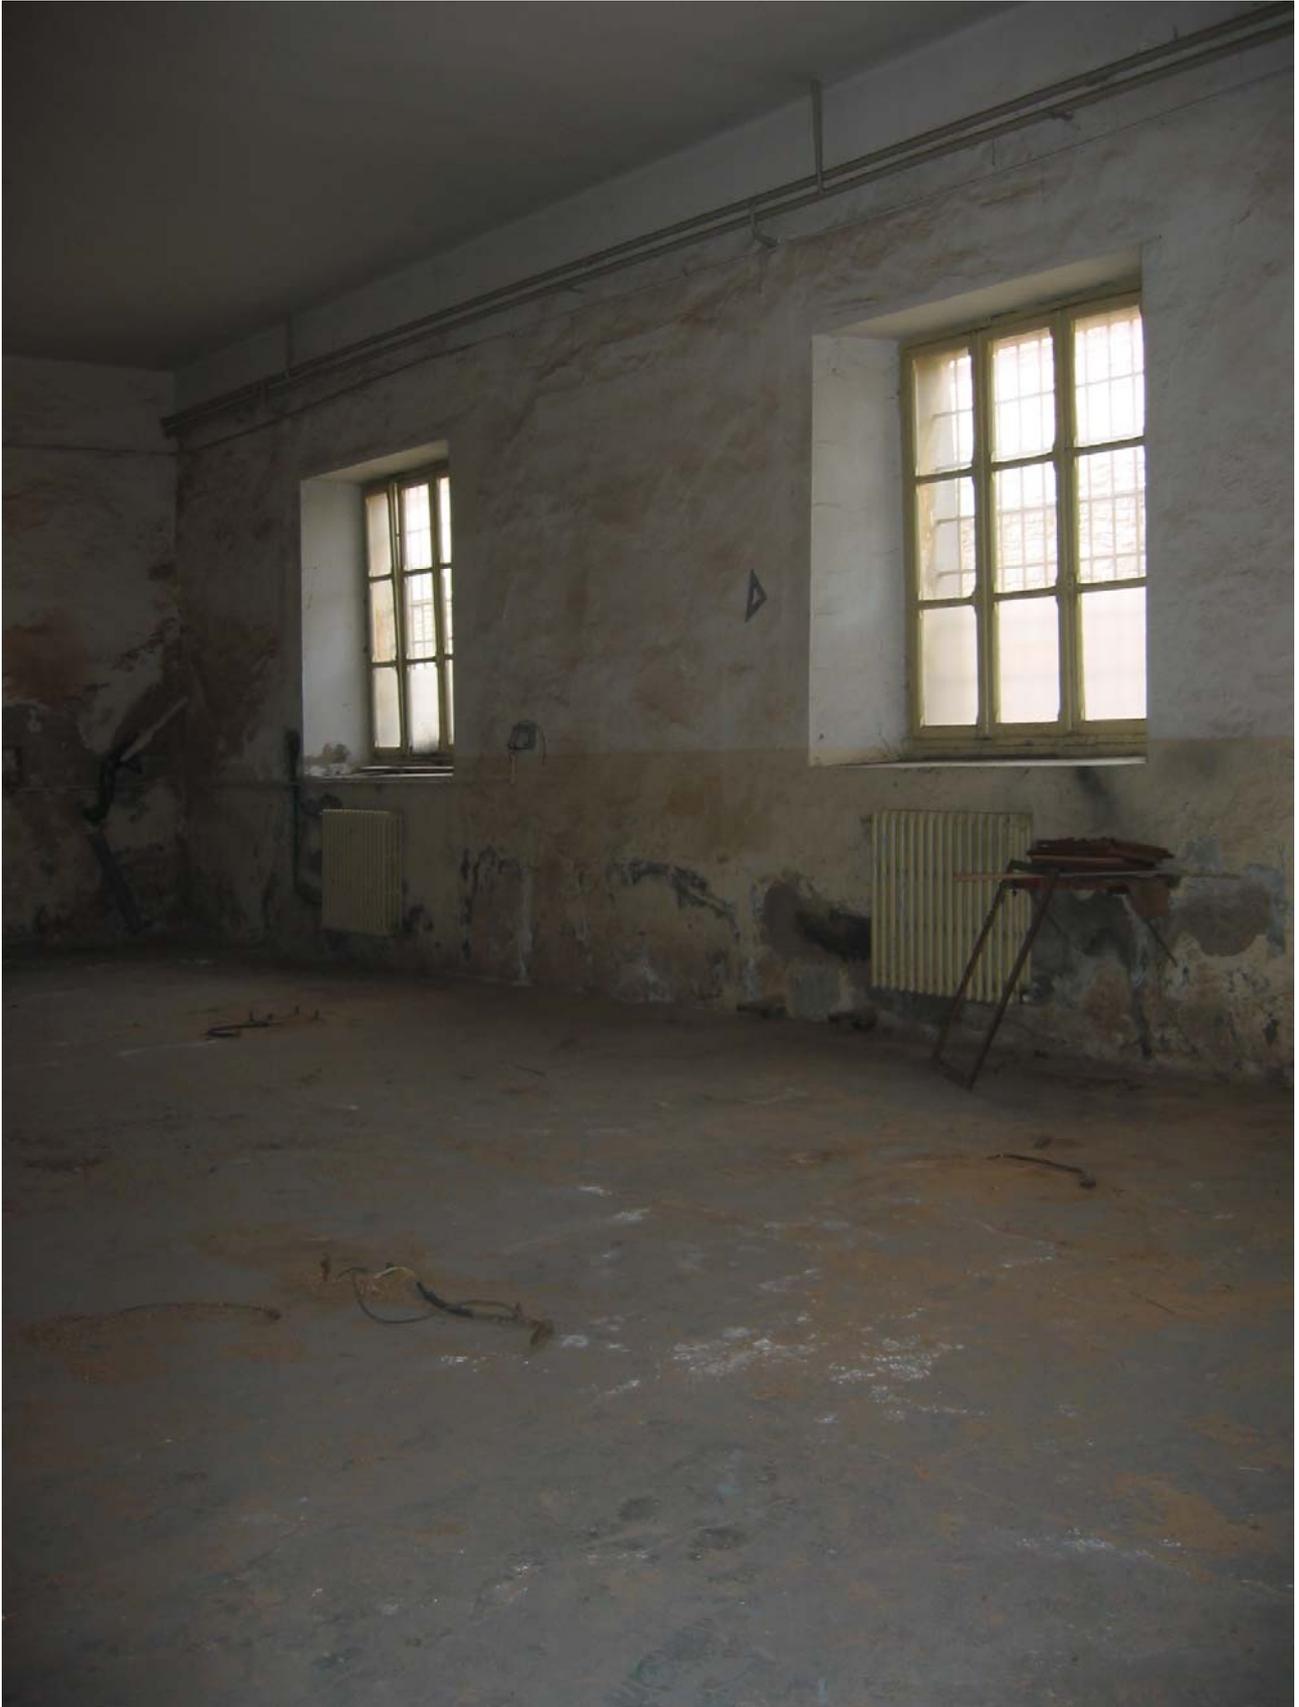
Foto 66 locali ex officine al piano terra sul cortile interno, danni dovuti soprattutto alla presenza di umidità con conseguente distacco d'intonaco (Prospetto B)

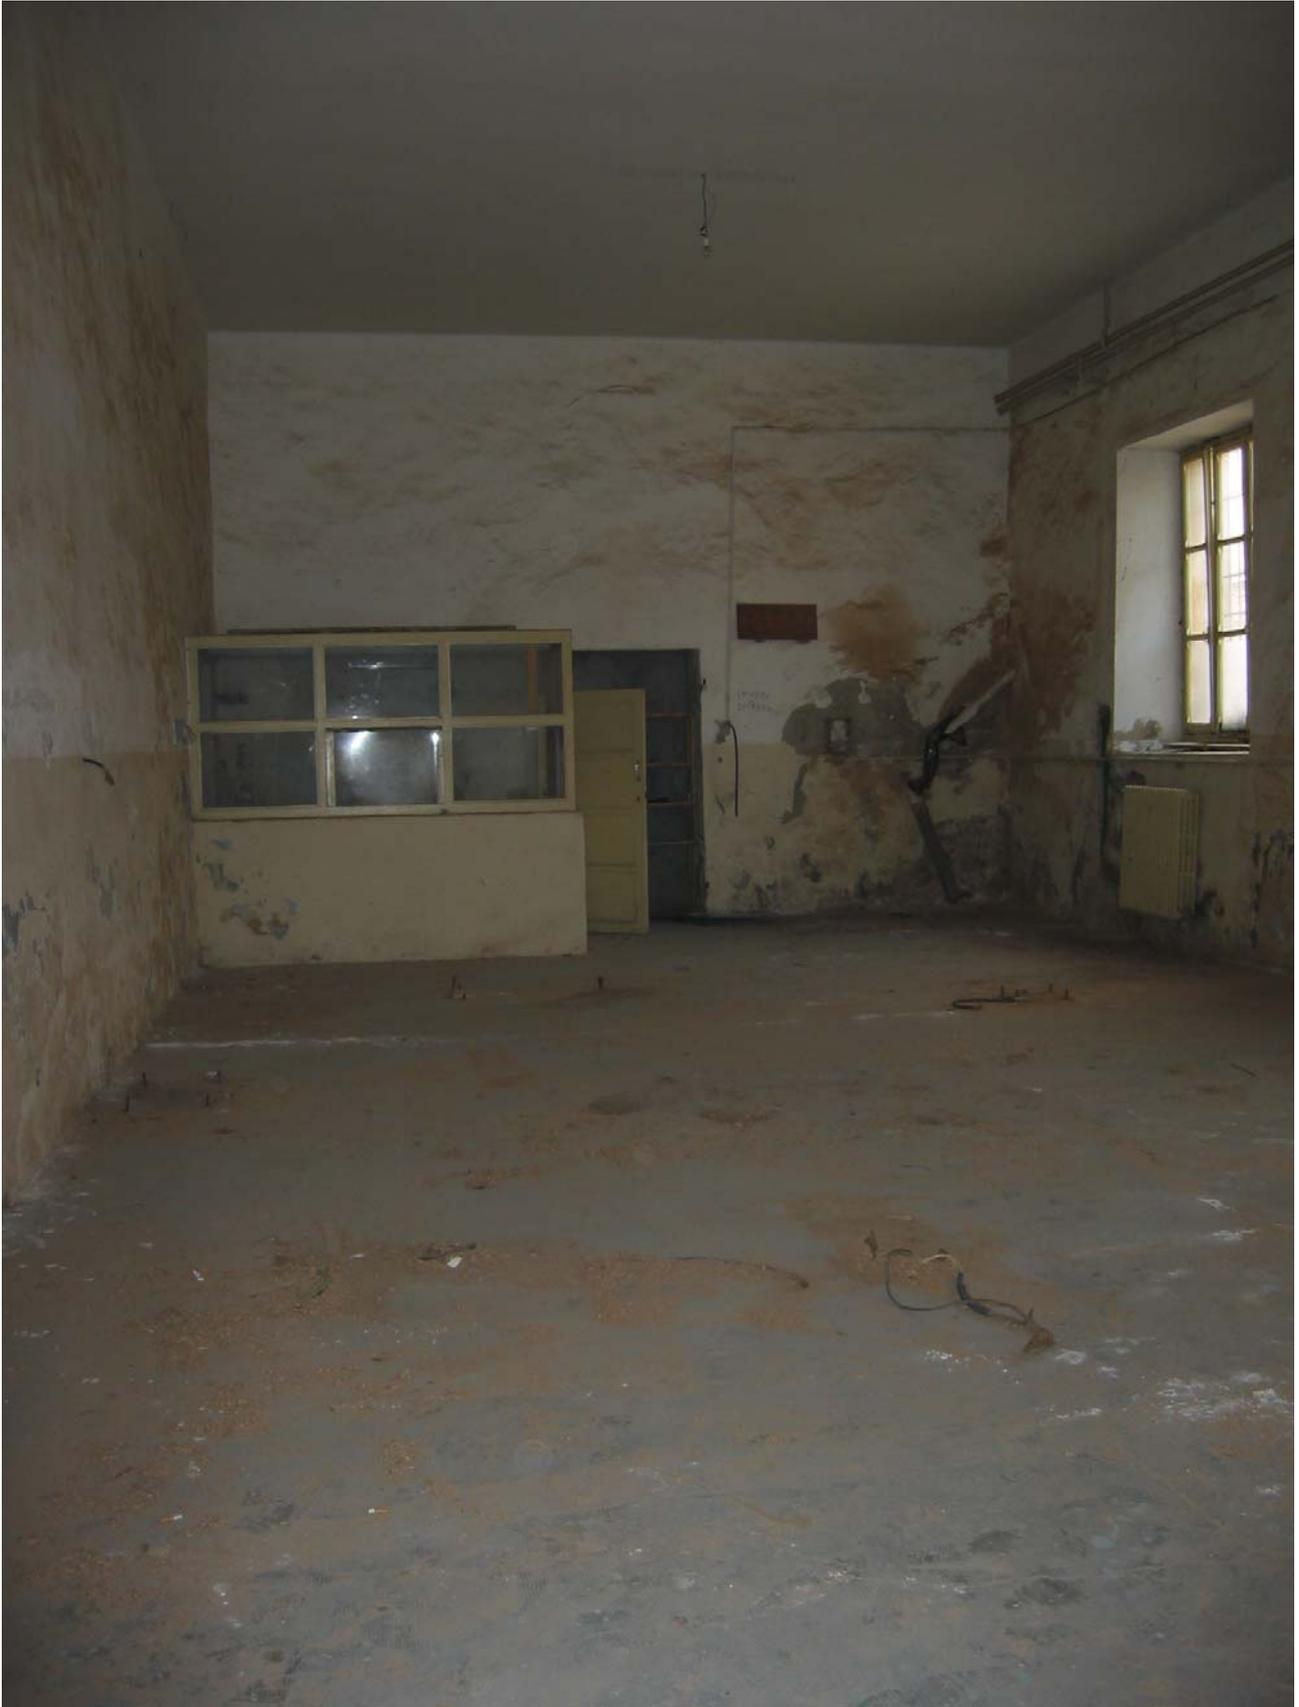
Foto 67 locali ex officine al piano terra sul cortile interno, danni dovuti soprattutto alla presenza di umidità con conseguente distacco d'intonaco (Prospetto B)

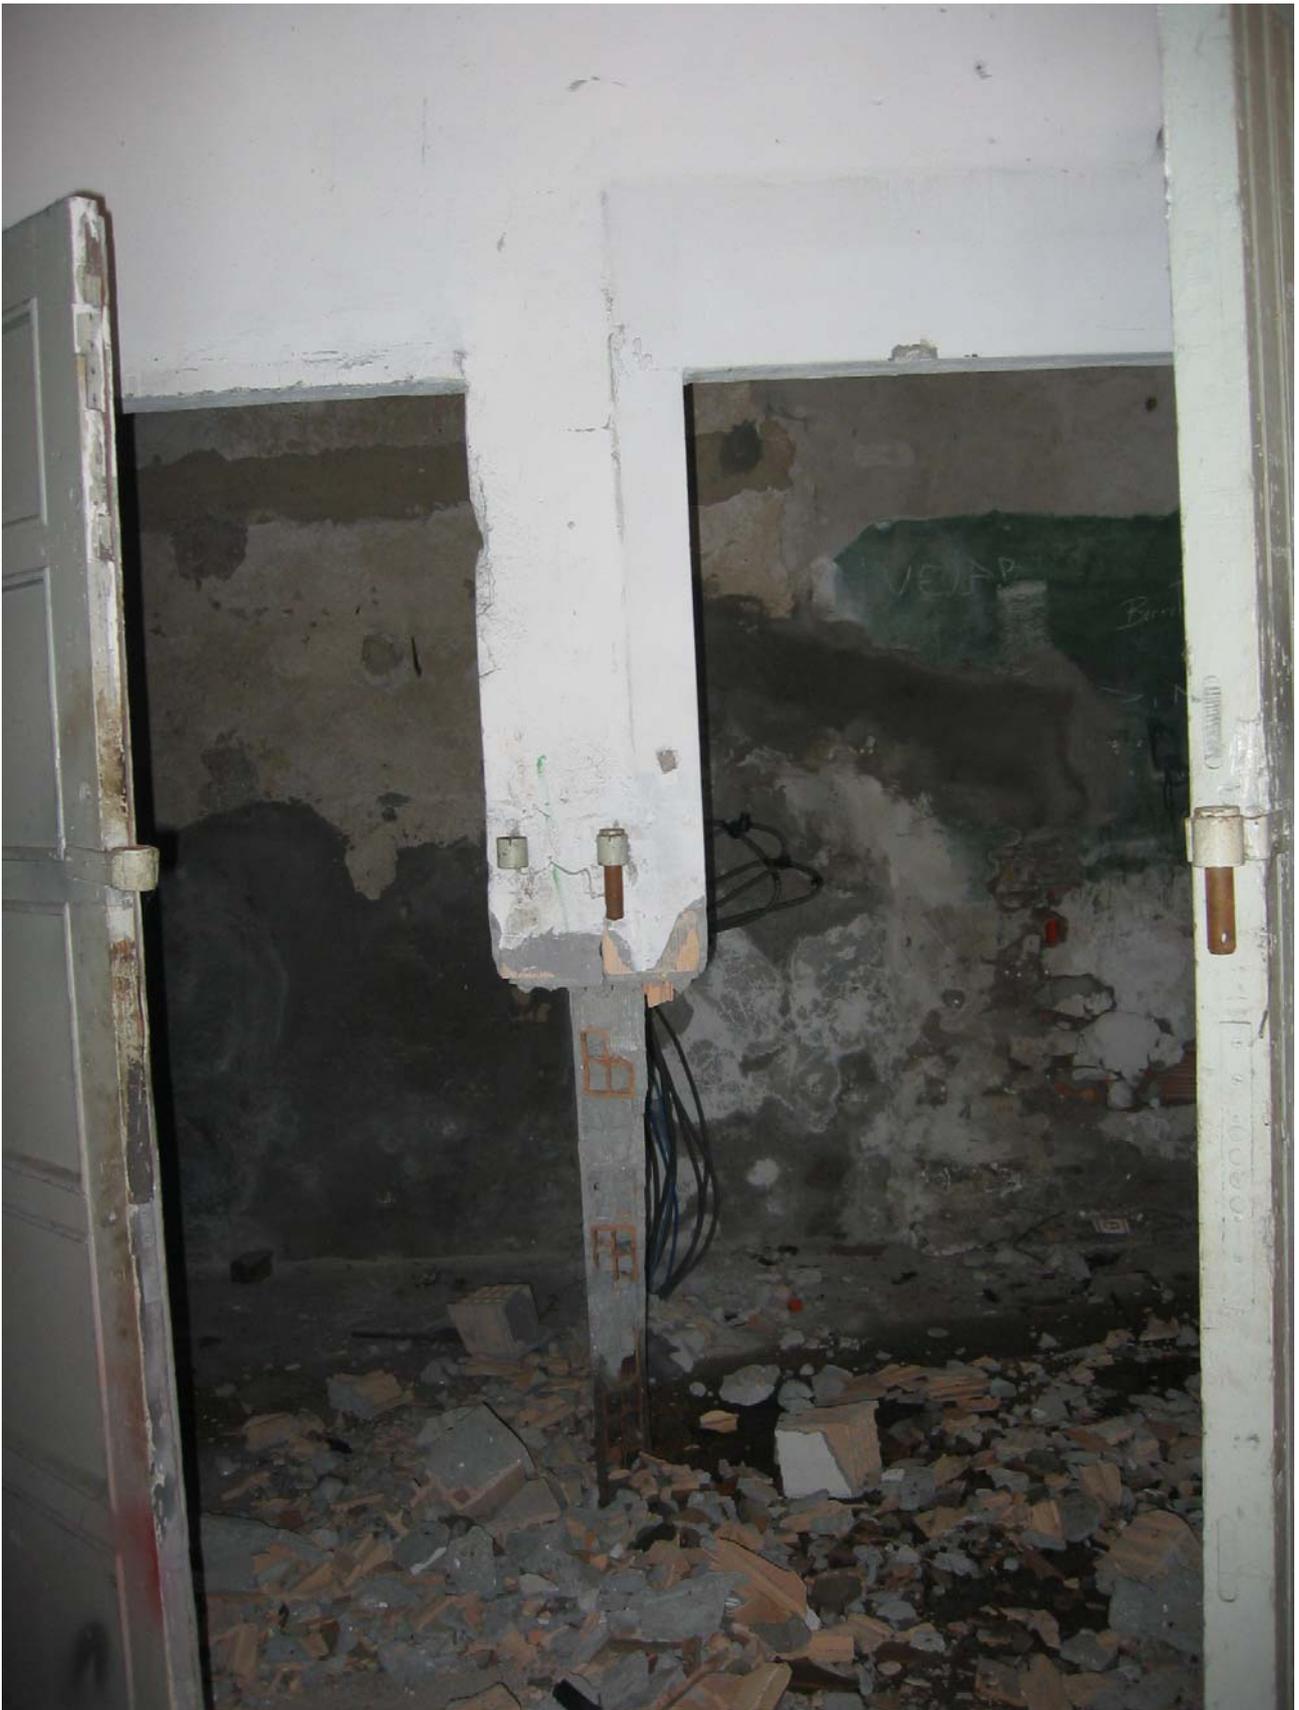
Foto 68 locale ex officina al piano terra , danni dovuti soprattutto alla presenza di umidità con conseguente distacco d'intonaco (Angolo Prospetto B-C)

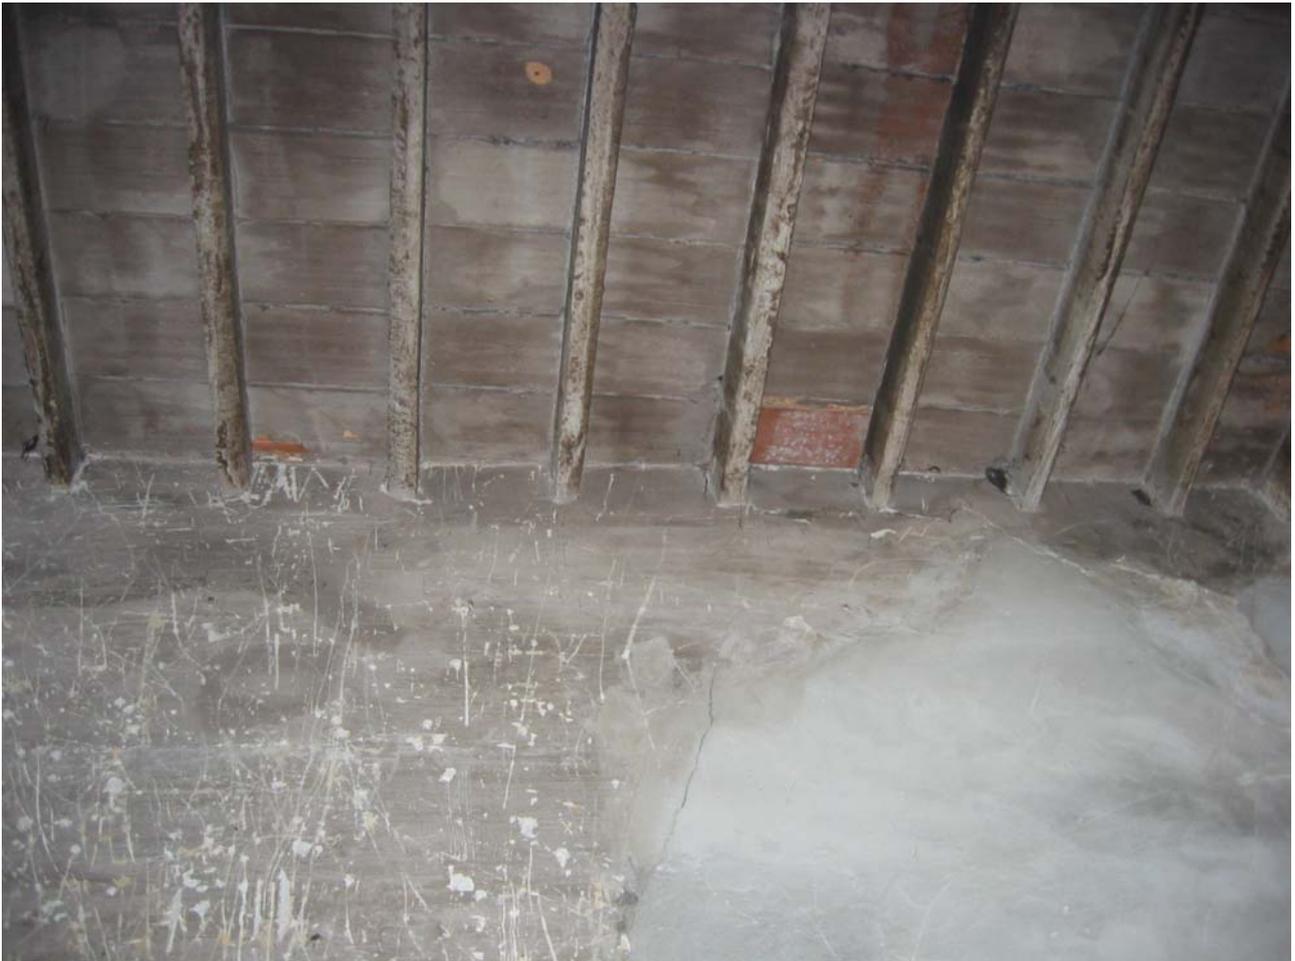
Foto 69 Particolare della struttura del solaio di un locale al piano terra, danneggiato dai fumi e dal calore sprigionati dalle varie attività che venivano svolte ne locale stesso (Prospetto B)
