COMPLESSO IMMOBILIARE "EX CARCERE MINORILE" GIÀ CONVENTO DI S. MARIA DEGLI ANGELI DI PESARO

LAVORI DI RESTAURO PER L'UTILIZZO COME SEDE
DEL CENTRO PROVINCIALE PER L'IMPIEGO
E LA FORMAZIONE PROFESSIONALE DI PESARO
SITO IN VIA LUCA DELLA ROBBIA N.4 - PESARO

ALLEGATO 1 RELAZIONE DESCRITTIVA DELLO STATO DI CONSERVAZIONE E DELLE CRITICITÀ STRUTTURALI

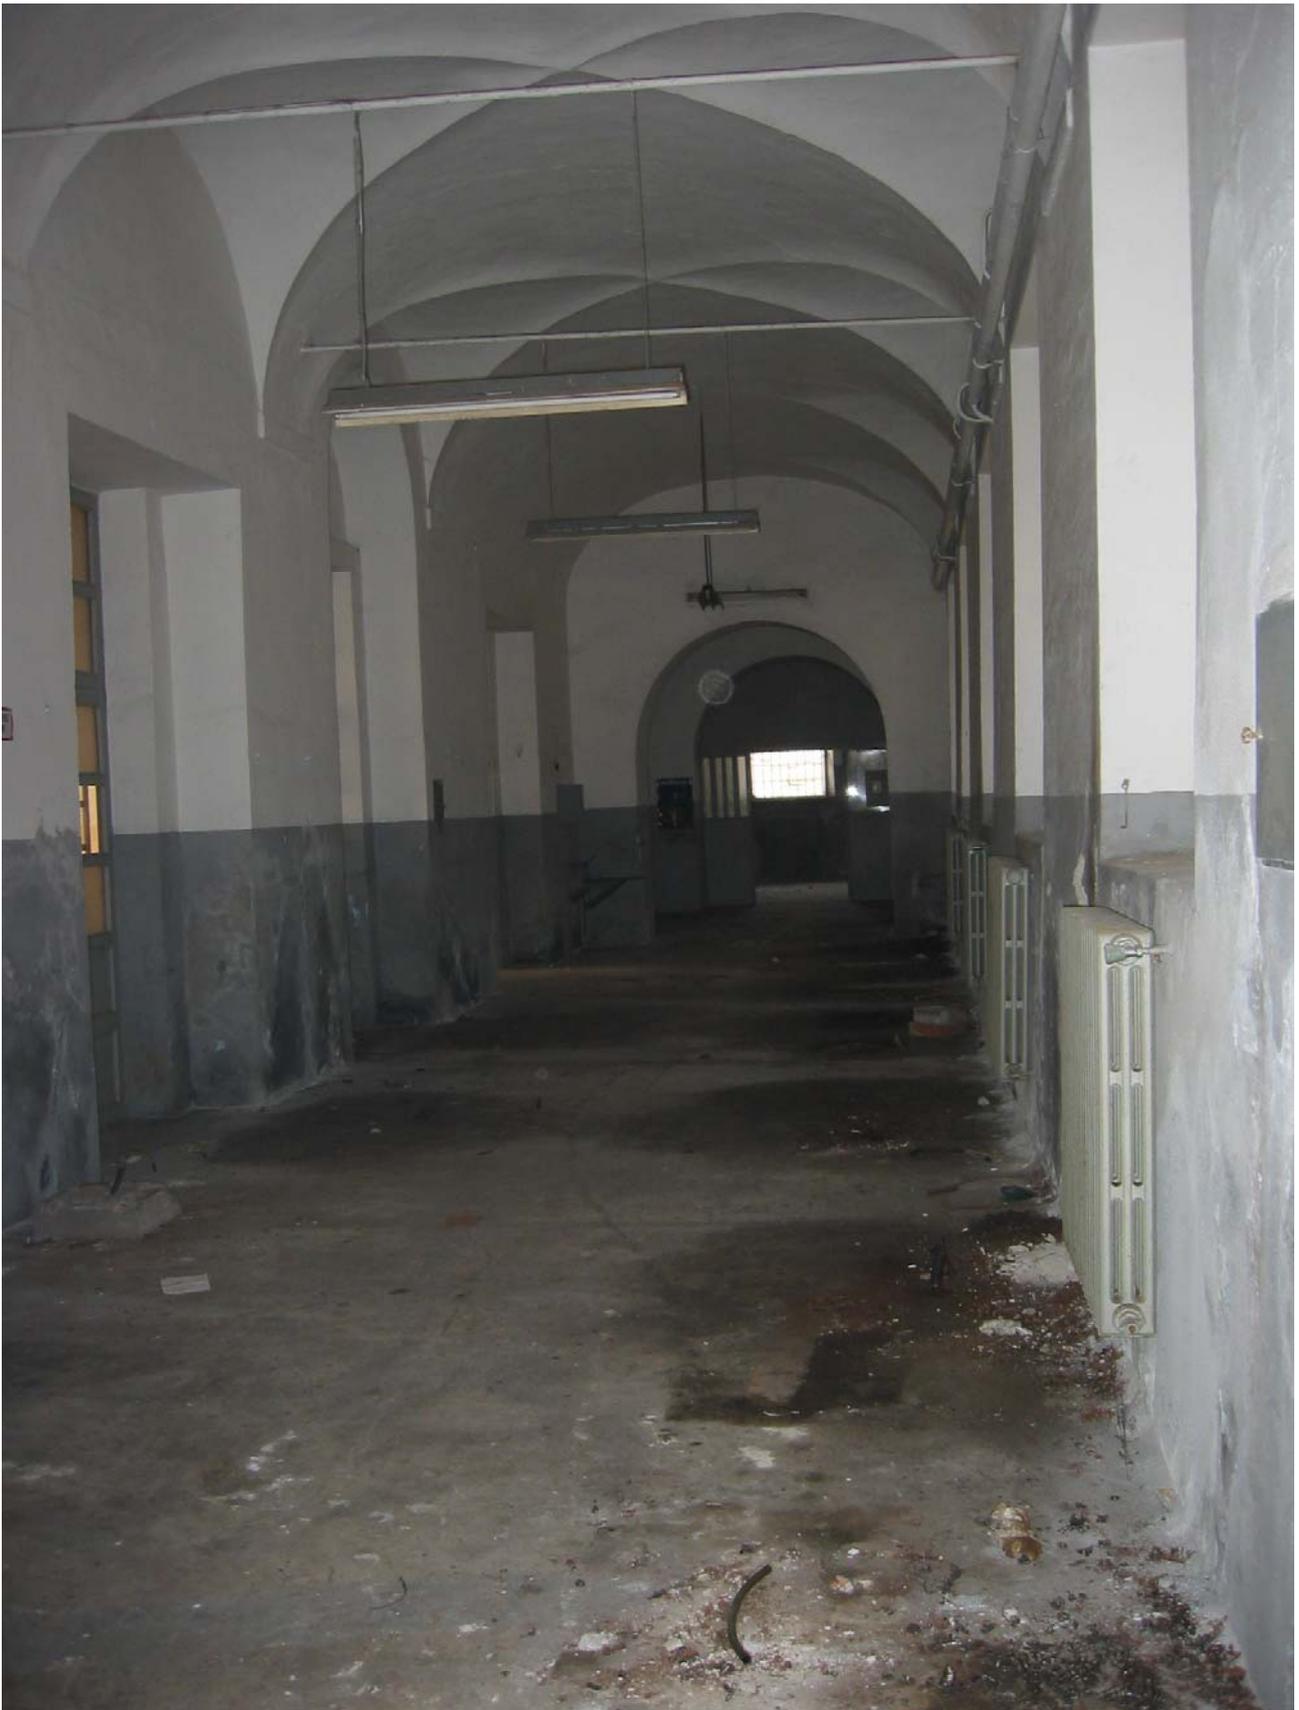
Foto 70 Vista del corridoio di accesso ai vari locali destinati ad officine che affacciano sul cortile interno, stato di conservazione (Prospetto C)

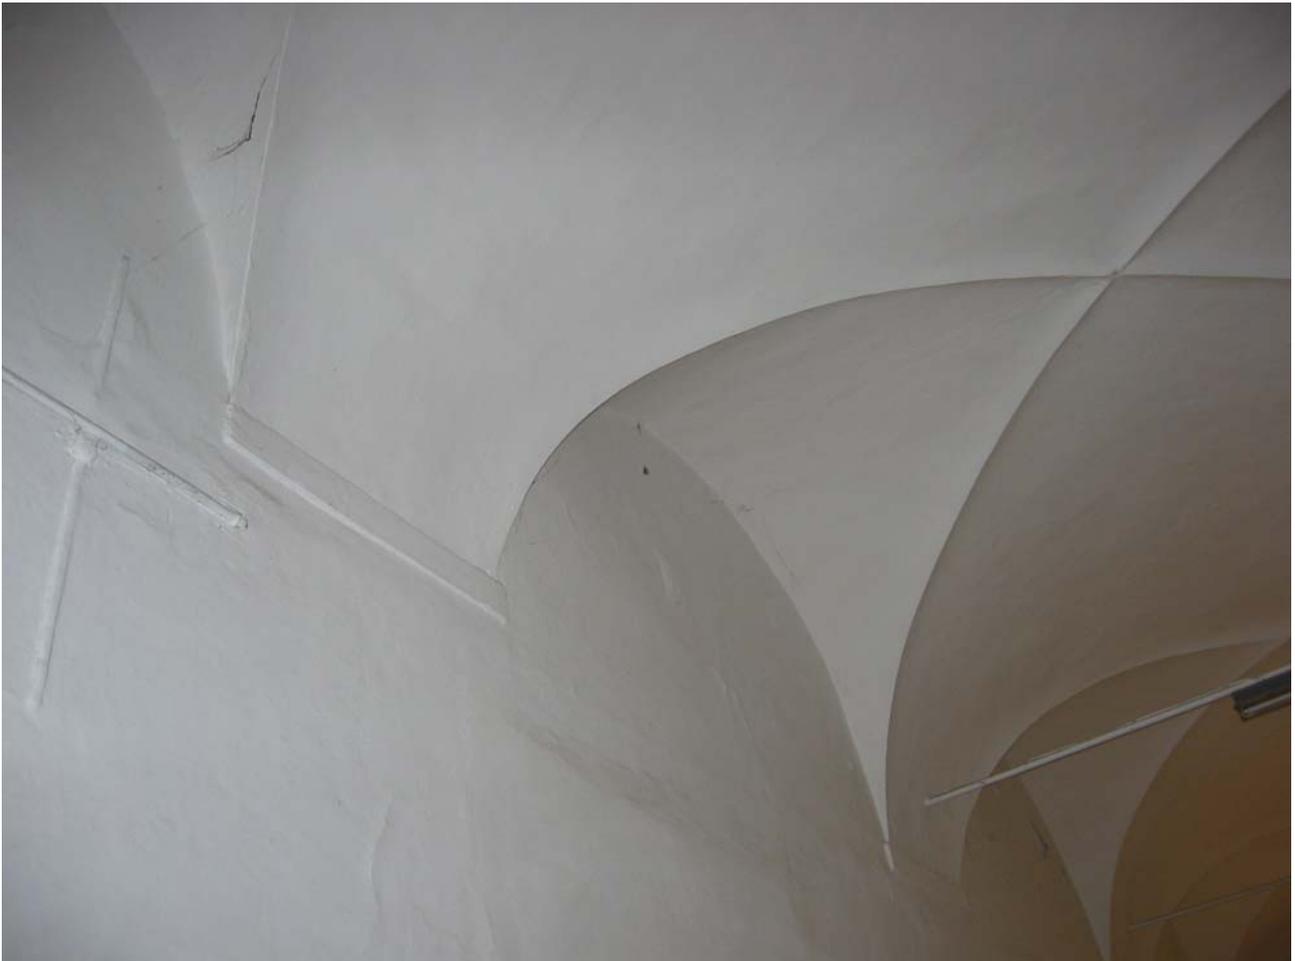
Foto 71 Particolare delle volte a crociera del corridoio che porta ai locali ex officine e laboratori che affacciano sul cortile interno , stato di conservazione (Prospetto C)

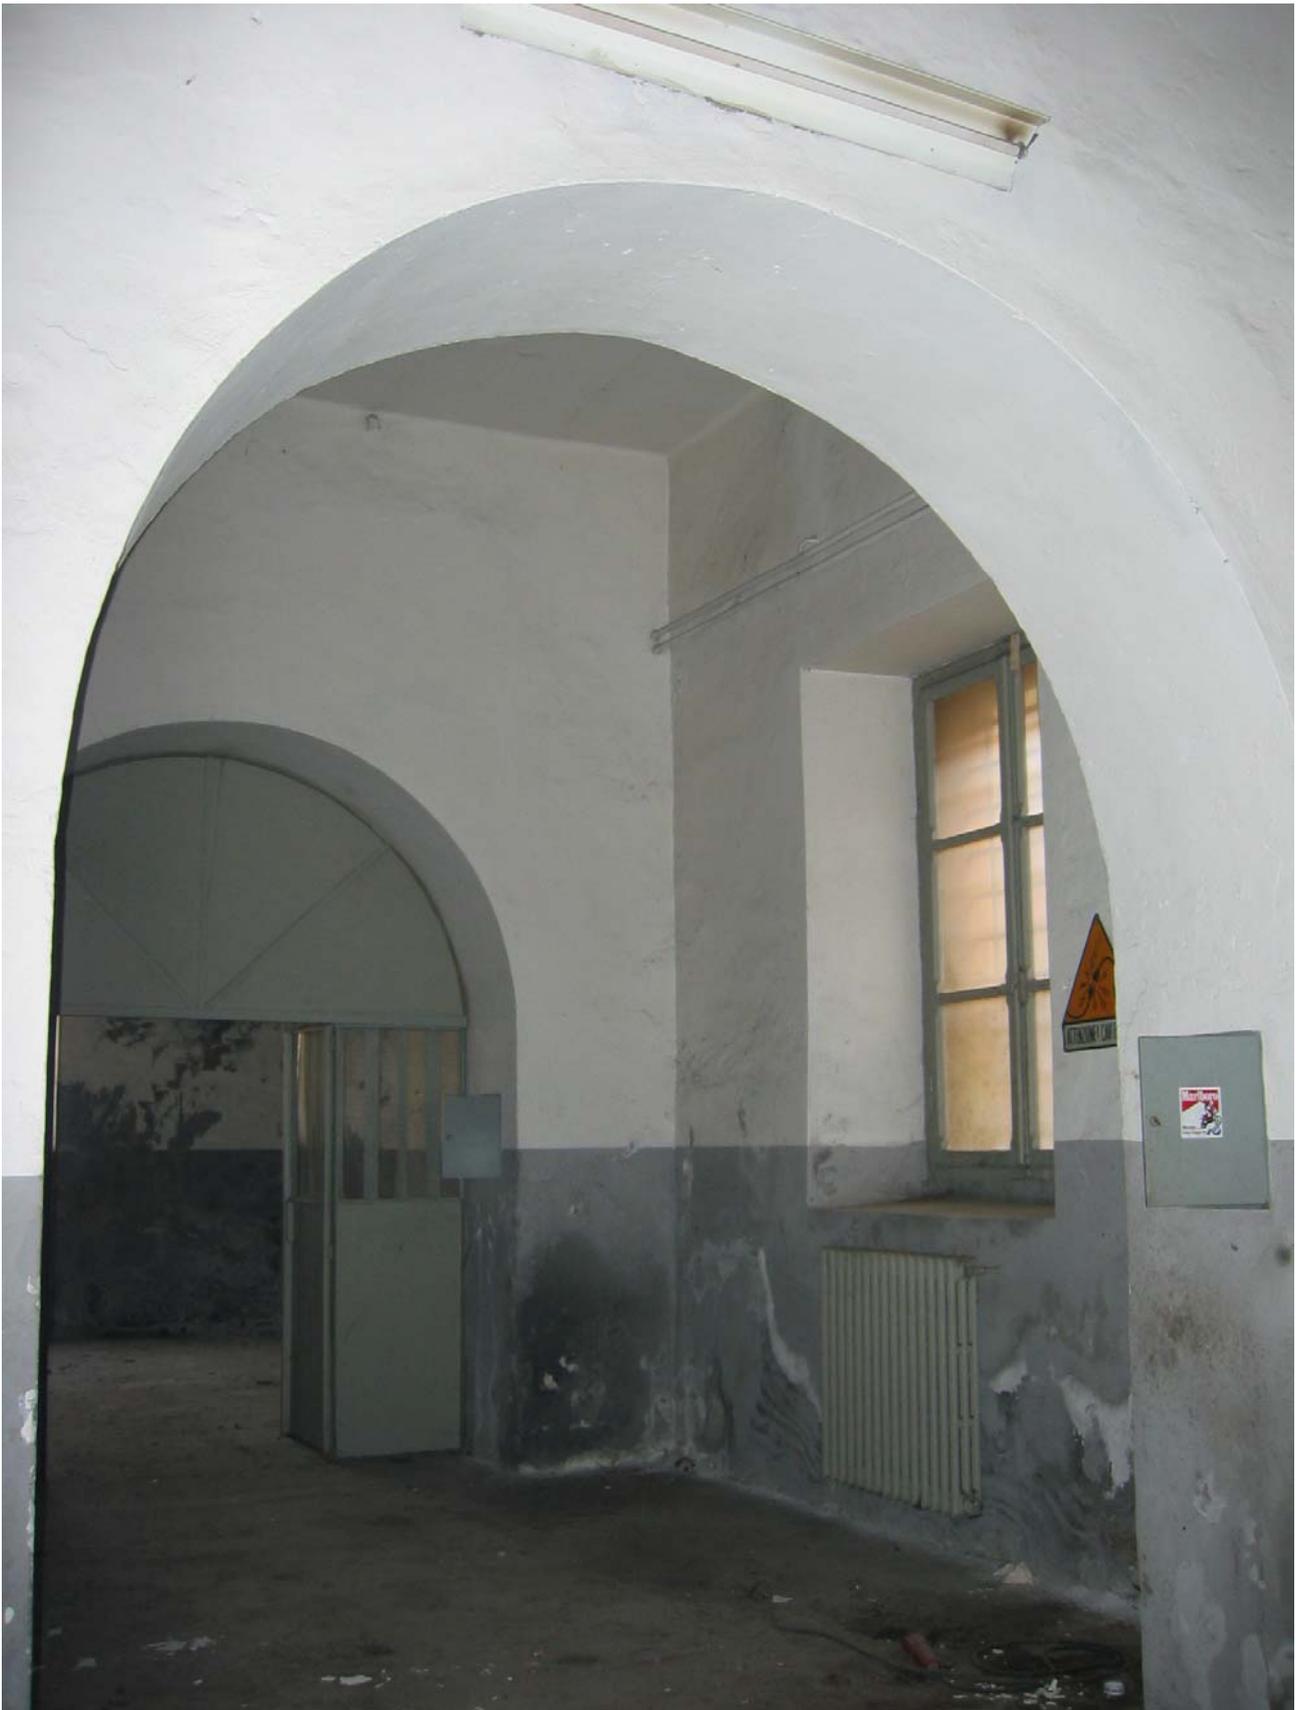
Foto 72 Particolare di un' altra officina o laboratorio per lo svolgimento delle varie attività e stato di conservazione (Prospetto C)

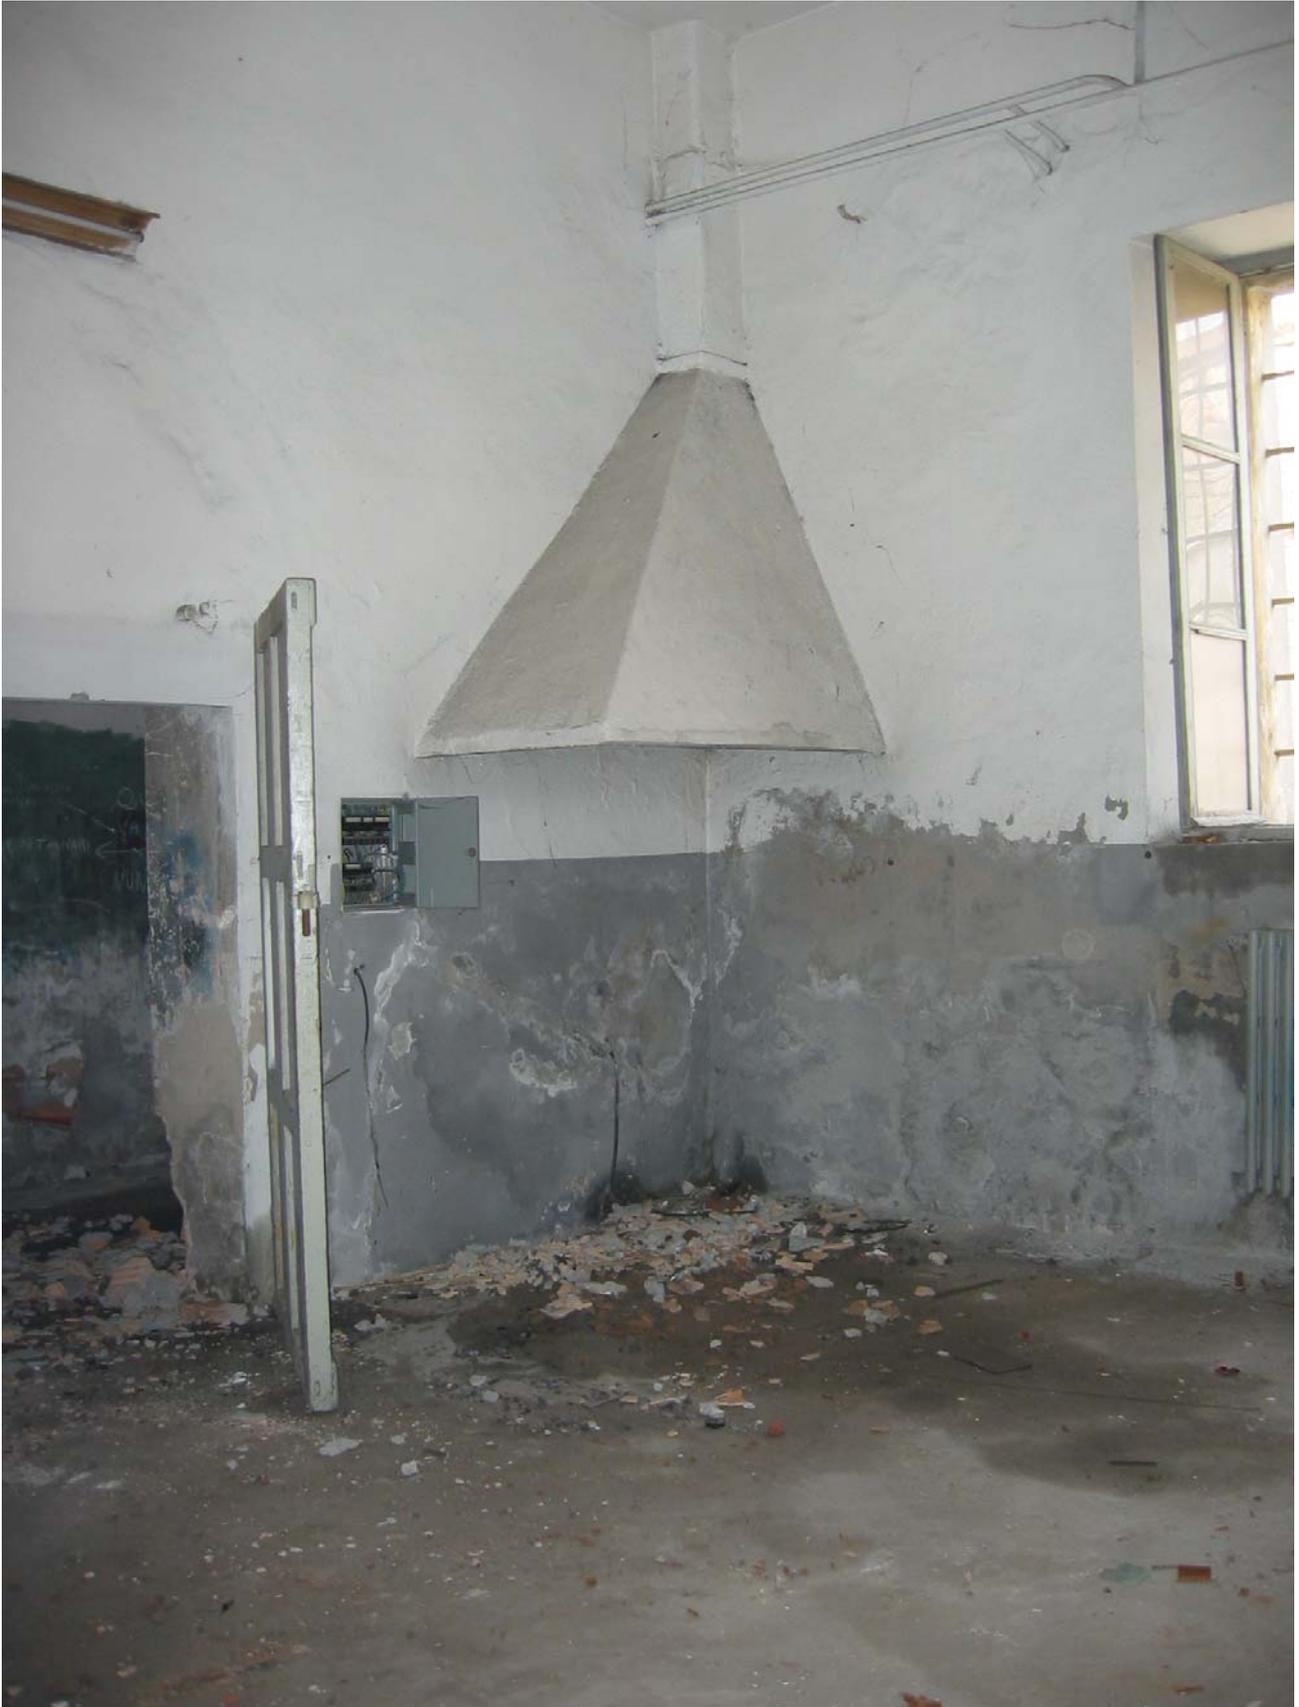
Foto 73 Particolare di una cappa con canna fumaria in una delle officine necessarie per lo svolgimento delle varie attività e stato di conservazione (Prospetto C)

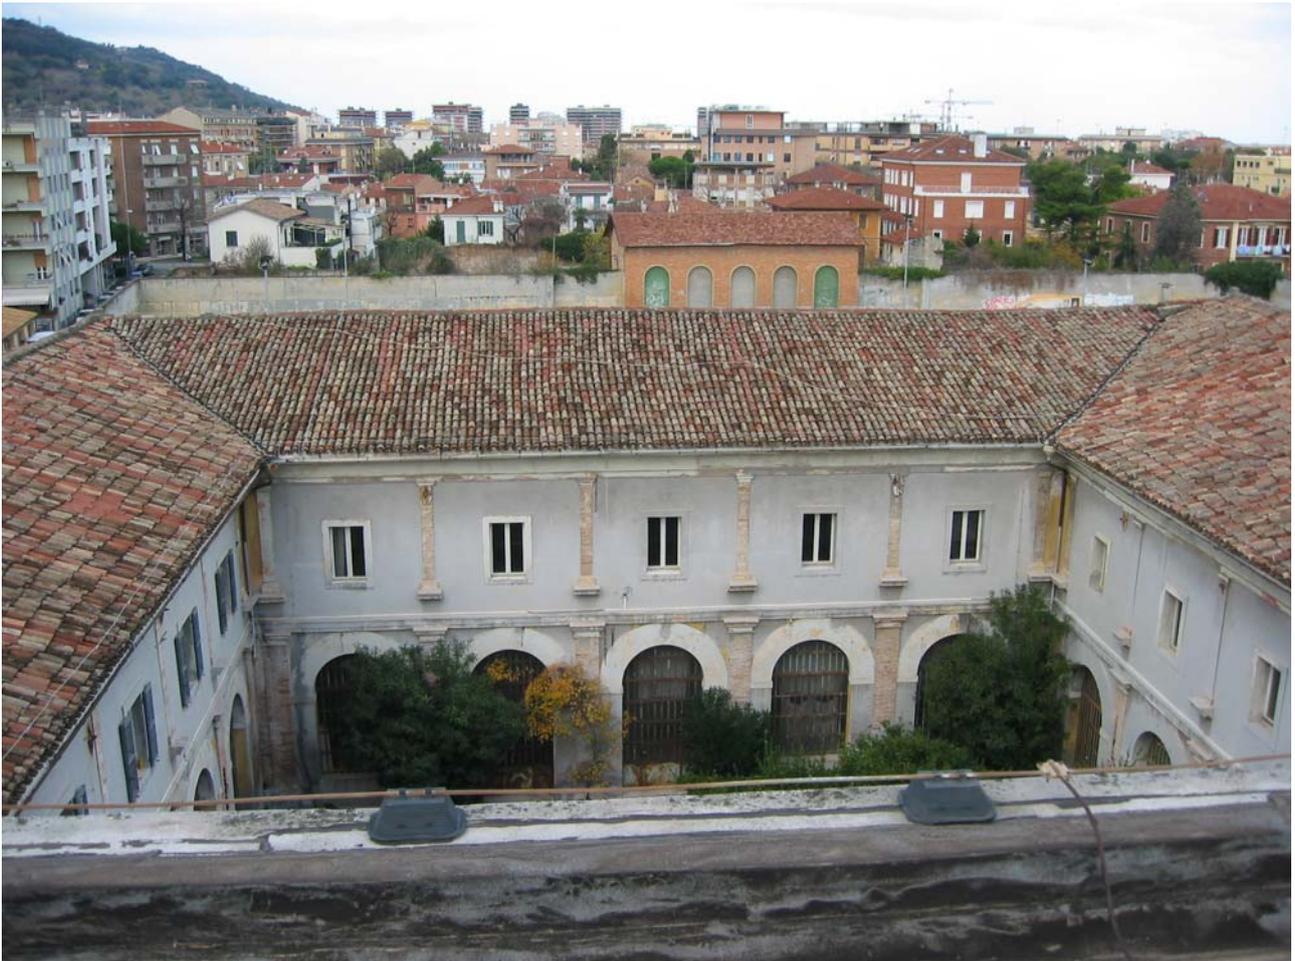
Foto 74 Vista panoramica della copertura dell' ex chiostro sulla corte principale (lato D-E-F)

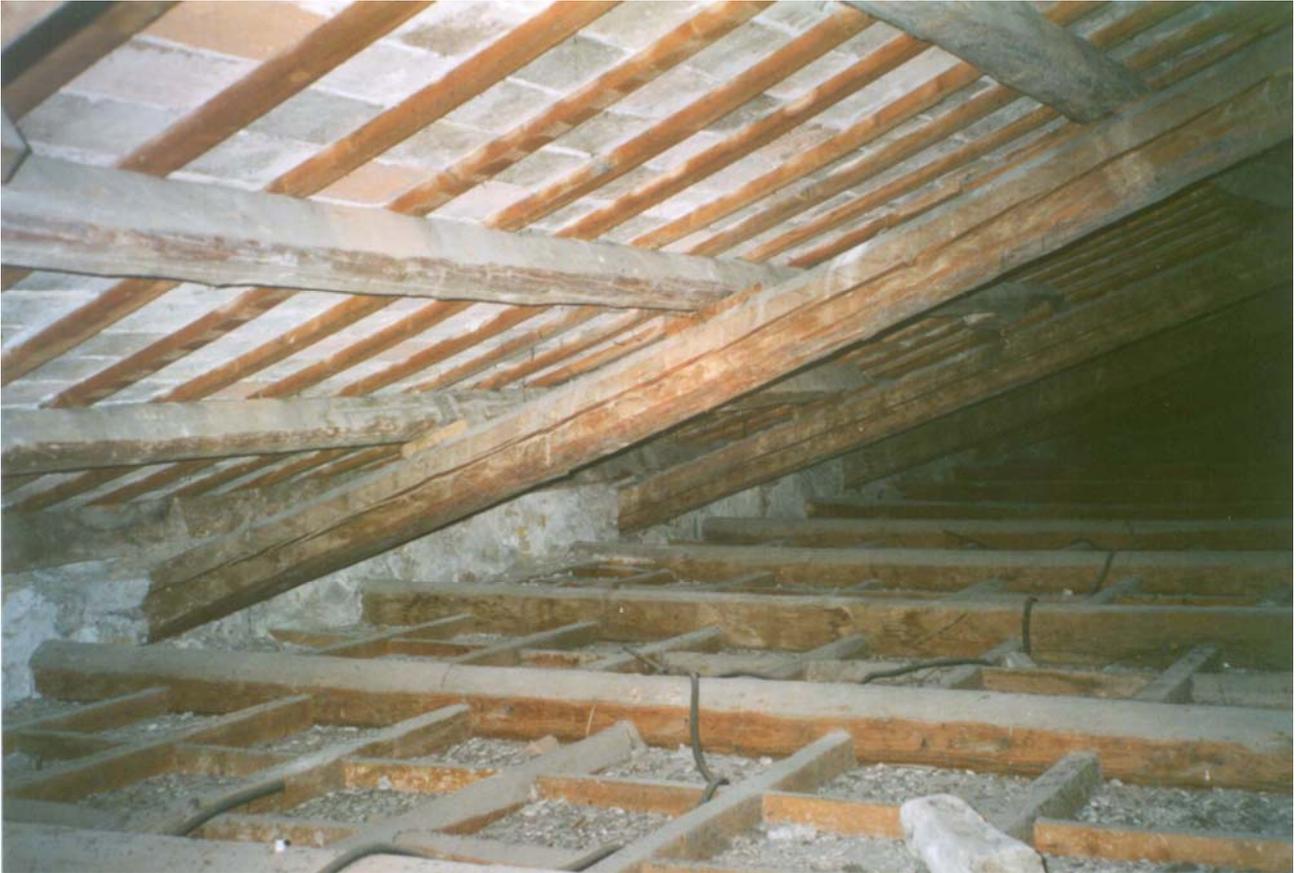
Foto 1: Vista della struttura a falda inclinata con falsi puntoni e arcarecci con controsoffitto tradizionale piano, in legno e cannicciato (locale A3)

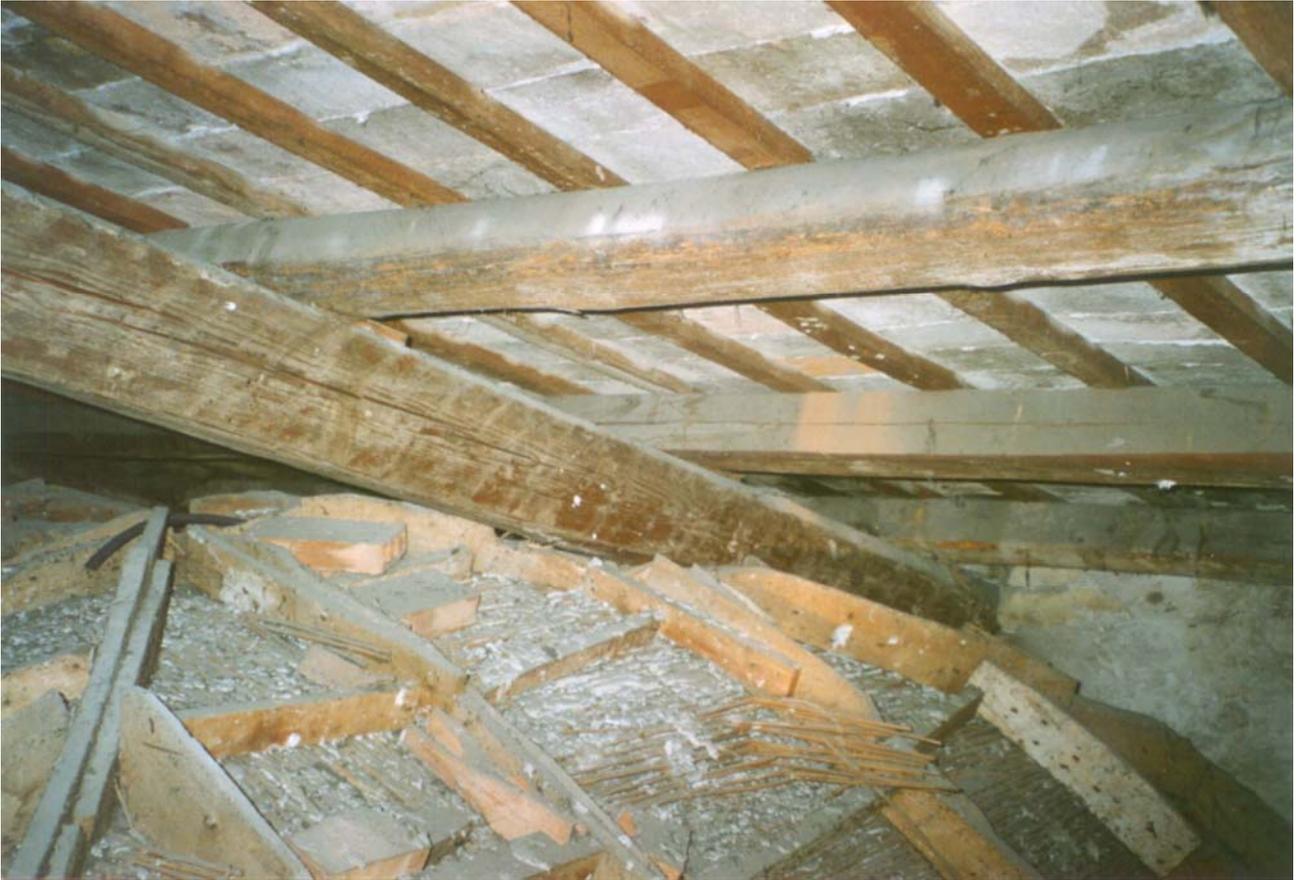
Foto 2: Vista della struttura a falda inclinata con falsi puntoni e arcarecci con controsoffitto a volta in legno e cannicciato (locale A3)

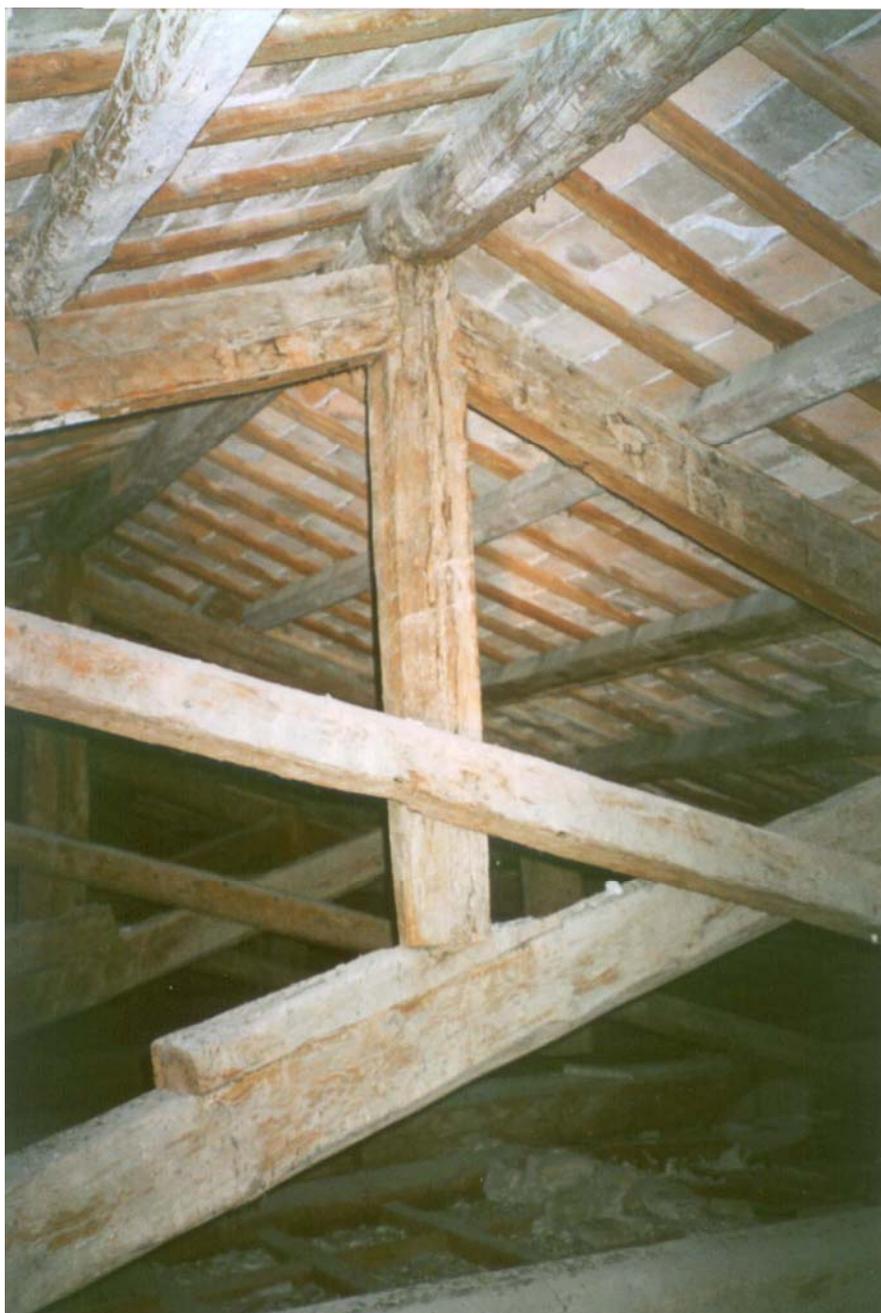
Foto 3: Vista della struttura a falda inclinata con capriate modificate (per spostamento di colmo) con controsoffitto tradizionale piano, in legno e cannicciato (locale A1)

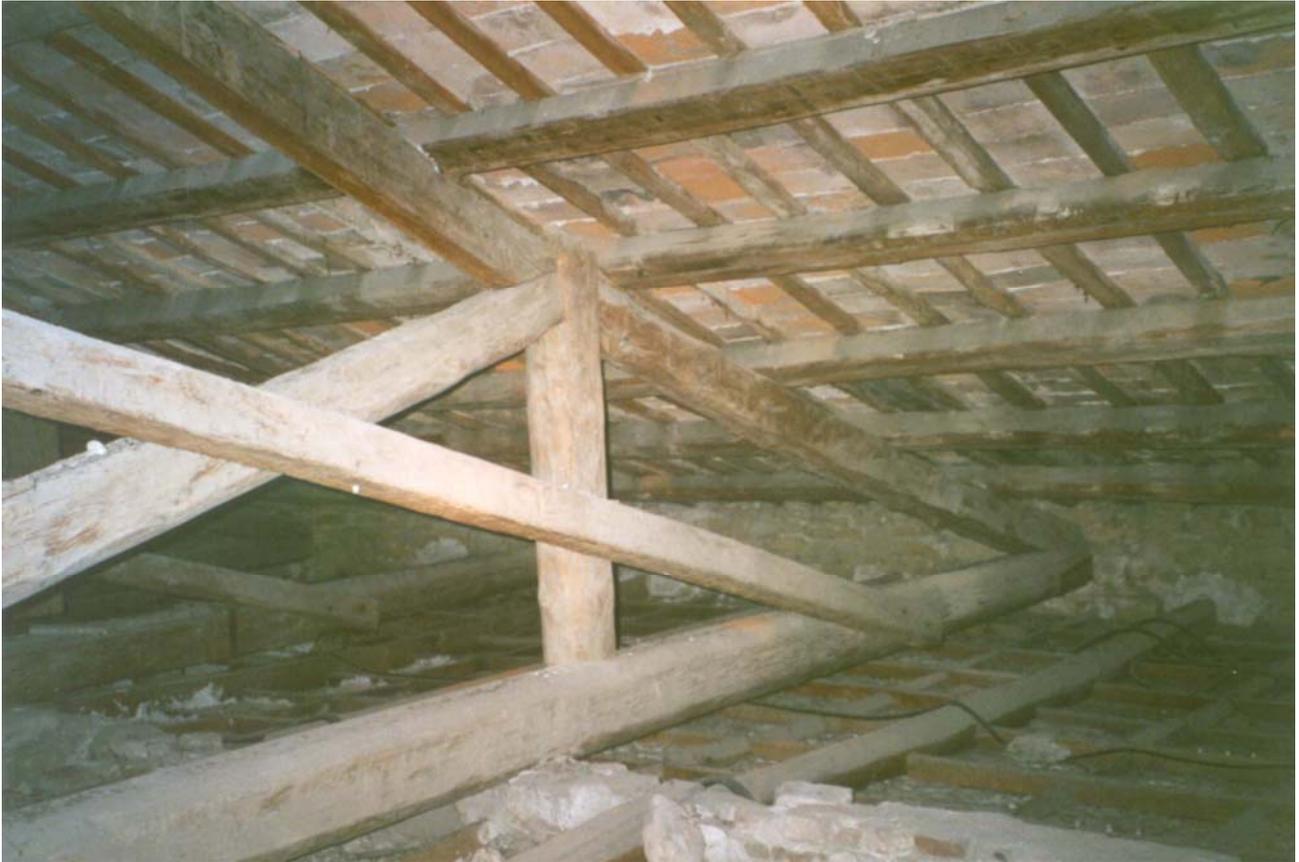
Foto 4: Vista della struttura a falda inclinata con capriate modificate (per spostamento di colmo) con controsoffitto tradizionale piano, in legno e cannicciato (locale A1)

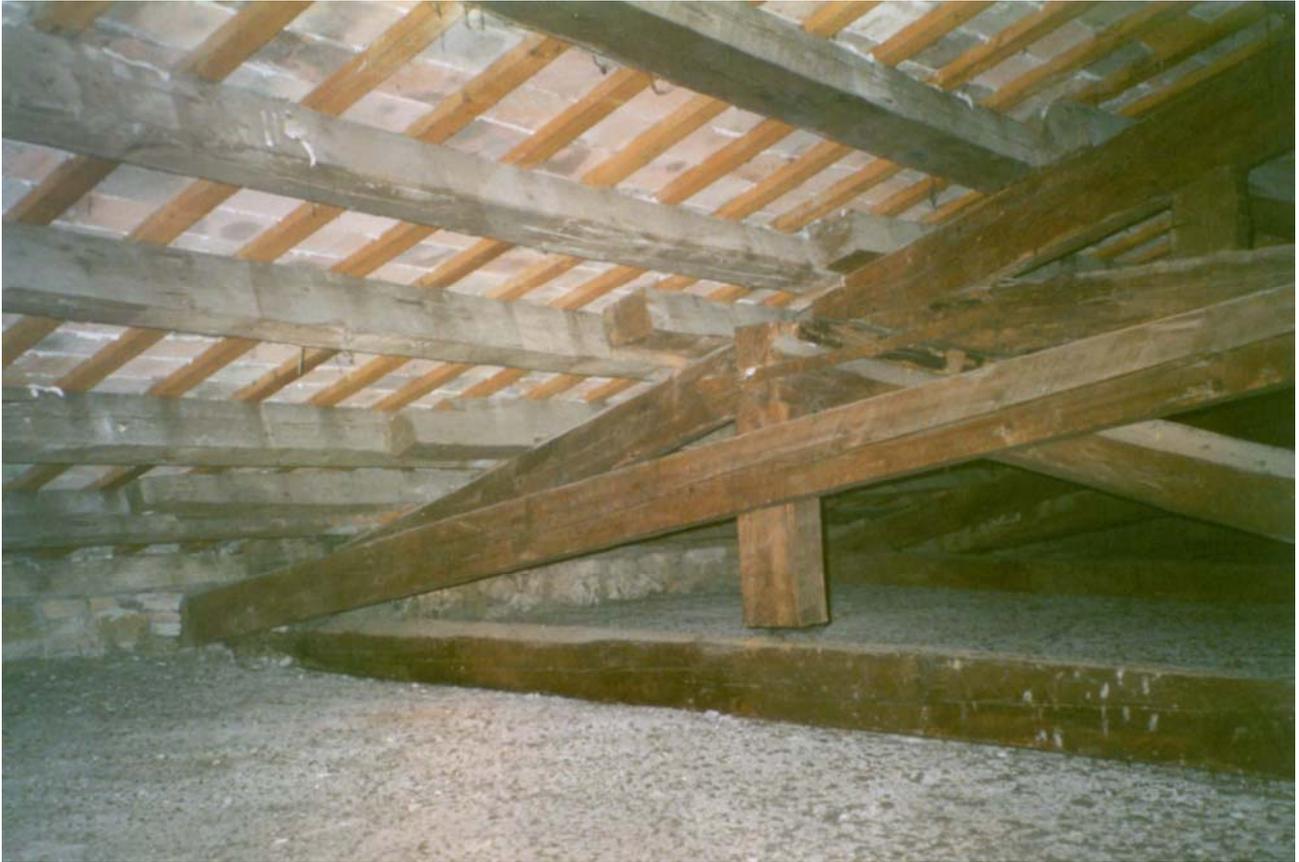
Foto 5: Vista della struttura a falda inclinata con capriate modificate (per spostamento di colmo) e piano di calpestio in cls (locale B1)

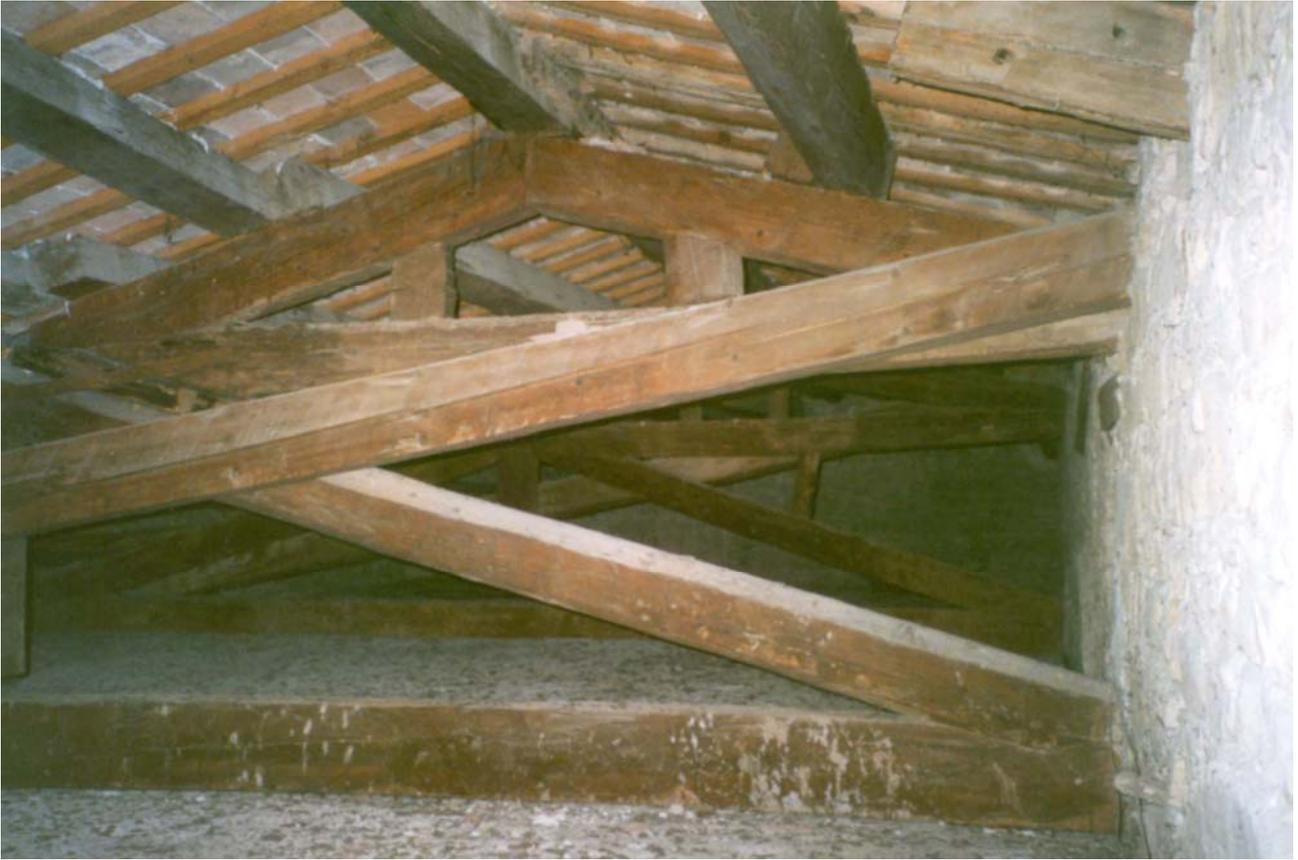
Foto 6: Vista della struttura a falda inclinata con capriate modificate (per spostamento di colmo) e piano di calpestio in cls (locale B1)

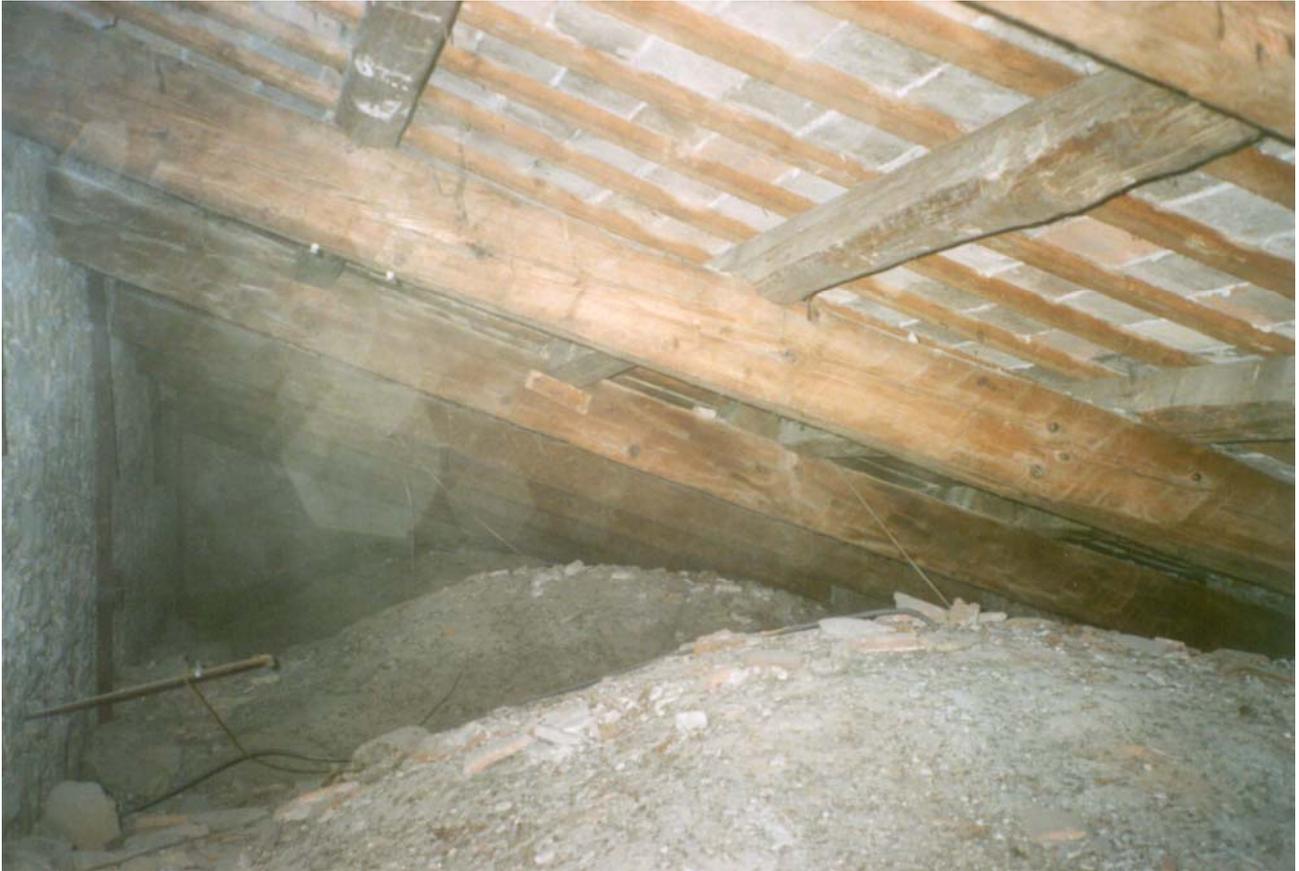
Foto 8: Vista della struttura a falda inclinata con falsi puntoni e arcarecci con controsoffitto a volta in legno in muratura (locale C2)

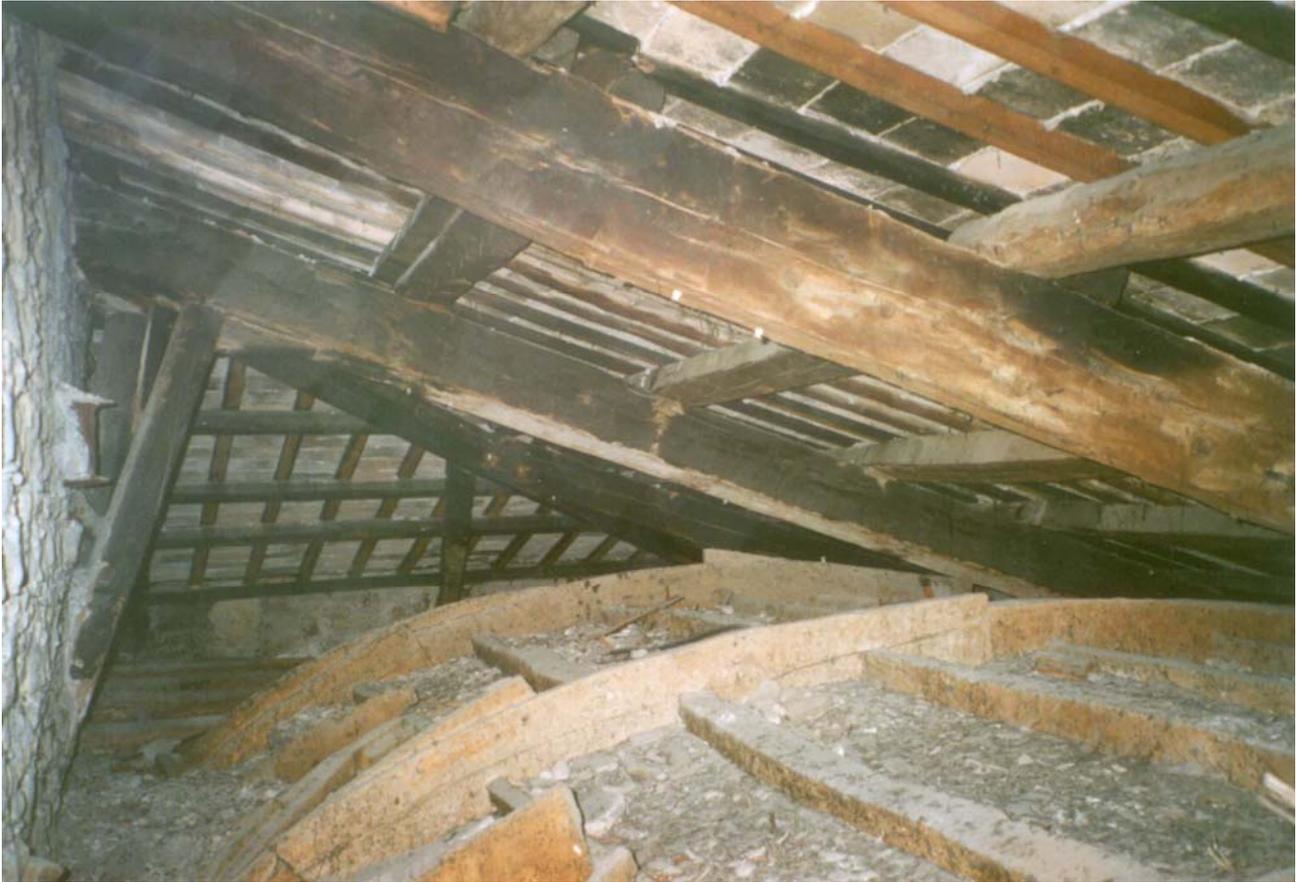
Foto 9: Vista della struttura a falda inclinata con falsi puntoni e arcarecci con controsoffitto a volta in legno e cannicciato (locale C1)

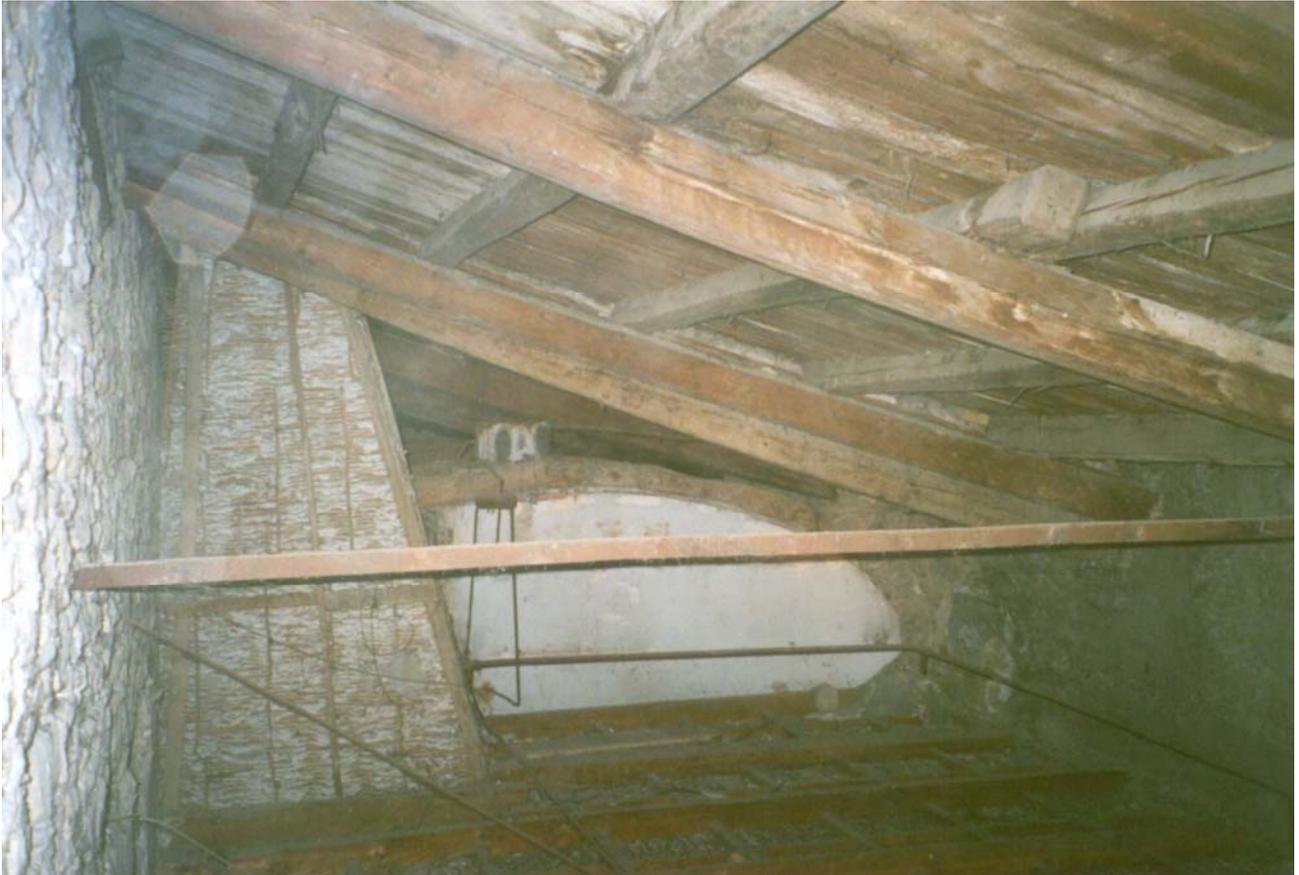
Foto 10: Vista della struttura a falda inclinata con falsi puntoni e arcarecci limite tra il controsoffitto a volta in legno e cannicciato e controsoffitto piano tradizionale (locale A3)
