LAVORI DI RESTAURO DEL COMPLESSO IMMOBILIARE "EX CARCERE MINORILE", GIA' CONVENTO DI S. MARIA DEGLI ANGELI DI PESARO, PER L'UTILIZZO COME SEDE DEL CENTRO PROVINCIALE PER L'IMPIEGO E LA FORMAZIONE PROFESSIONALE DI PESARO SITO IN VIA LUCA DELLA ROBBIA N.4 - PESARO

b.4) Sistema realizzativo della copertura lignea

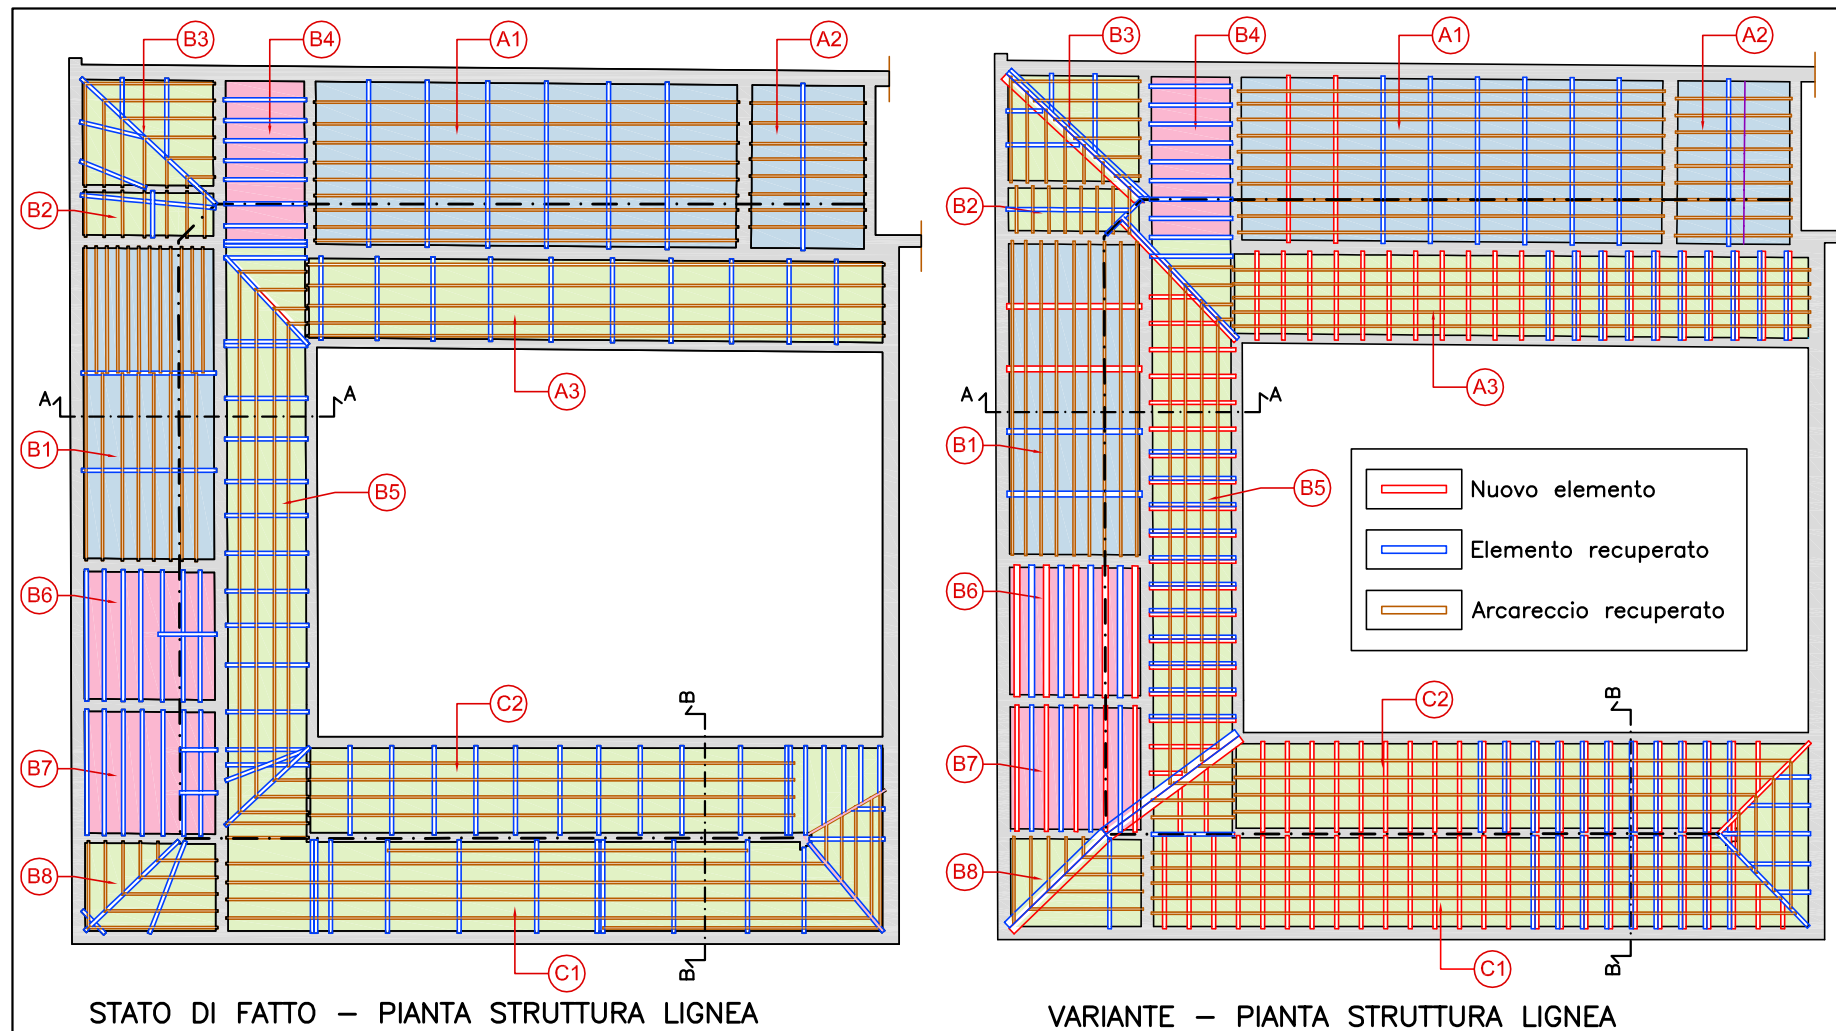
STATO DI FATTO - PIANTA STRUTTURA LIGNEA

VARIANTE - PIANTA STRUTTURA LIGNEA

SETTORE	STATO DI FATTO	INTERVENTI DI VARIANTE
A1-A2 B1	TIPO S1	<ul style="list-style-type: none"> Recupero e consolidamento di tutte le capriate mediante trefoli in acciaio post tesi, rifacimento delle staffature metalliche, messa in squadra, pulitura e trattamento protettivo degli elementi. Eventuale ricostruzione degli elementi lignei ammalorati Diminuzione dei carichi sollecitanti Incremento della portanza con inserimento di nuove capriate con conseguente riduzione degli interassi Recupero, trattamento protettivo e omogeneizzazione geometrica degli arcarecci per la messa in piano della falda di copertura Recupero e trattamento protettivo dei travicelli
B4-B6-B7	TIPO S3	<ul style="list-style-type: none"> Recupero, pulitura e trattamento protettivo di tutte le travi con sezione maggiore a 26x26 Incremento della portanza con l'inserimento di nuove travi e conseguente riduzione degli interassi Sostituzione delle travi ammalorate giudicate non recuperabili Recupero e trattamento protettivo dei travicelli

A3 B2-B3-B5 B8-C1-C2	TIPO S2	<ul style="list-style-type: none"> Recupero, pulitura e trattamento di tutti gli elementi con sezione uguale o superiore a 16x24 Incremento della portanza con l'inserimento di nuovi elementi e conseguente riduzione degli interassi Sostituzione degli elementi ammalorati e giudicati non recuperabili Recupero, trattamento protettivo e omogeneizzazione geometrica degli arcarecci per la messa in piano della falda di copertura Recupero e trattamento protettivo dei travicelli

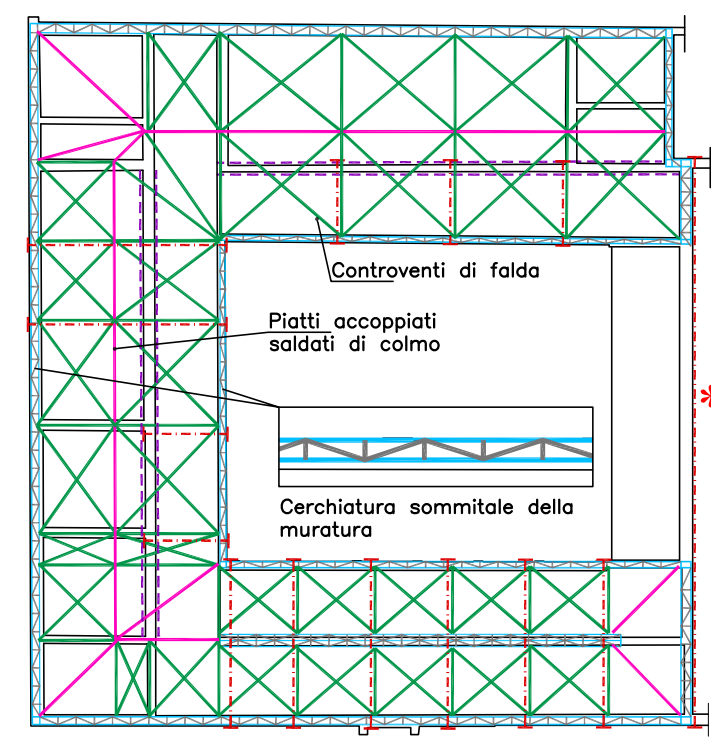
VARIANTE - PIANTA CARPENTERIA METALLICA

Piastracci saldati di colmo Lx120x6
	Piastracci per collegamento a Croce di S.Andrea Lx70x6
	Cordolo di cerchiatura sommitale delle murature
	Catena
	Cordolo muro di spina in fibra di carbonio
*	Prevedere tirante di chiusura di futura realizzazione
