SECONDO LOTTO

5 di 6

LAVORI DI RESTAURO DEL COMPLESSO IMMOBILIARE "EX CARCERE MINORILE", GIA' CONVENTO DI S. MARIA DEGLI ANGELI DI PESARO, PER L'UTILIZZO COME SEDE DEL CENTRO PROVINCIALE PER L'IMPIEGO E LA FORMAZIONE PROFESSIONALE DI PESARO SITO IN VIA LUCA DELLA ROBBIA N.4 - PESARO

ORGANIZZAZIONE DELLE LAVORAZIONI -
DEMOLIZIONI E OPERE STRUTTURALI

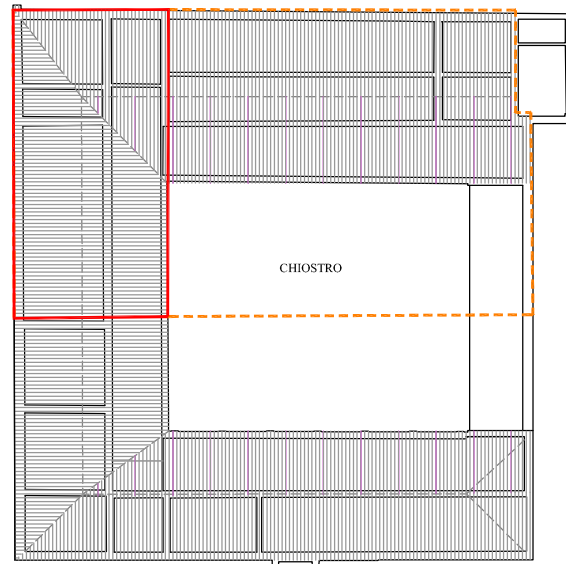
PIANTA LIVELLO COPERTURA

- SCOMPOSIZIONE DI PORZIONE DI TETTO
- RIFACIMENTO DI PORZIONE DI TETTO
- CONSOLIDAMENTO CONTROSOFFITTI IN CAMORCANNIA

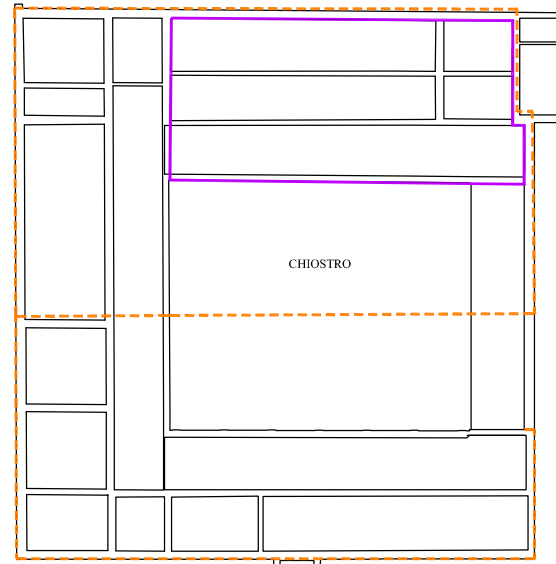
PIANTA LIVELLO PIANO PRIMO

- DEMOLIZIONE DI PAVIMENTI
- DEMOLIZIONE DI INTONACI
- CONSOLIDAMENTO DI MURATURE

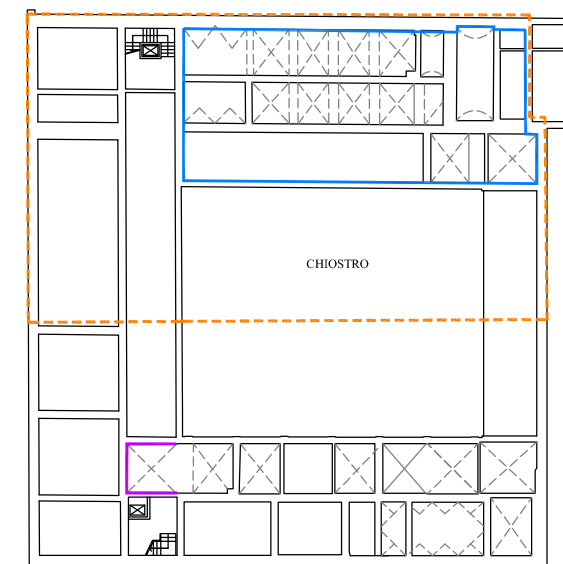
PIANTA LIVELLO PIANO TERRA

- DEMOLIZIONE DI SOLAIO IN LATEROCEMENTO
- RIFACIMENTO SOLAIO IN LEGNO
- CONSOLIDAMENTO VOLTE IN LATERIZIO
- DEMOLIZIONE DI INTONACI
- CONSOLIDAMENTO DI MURATURE

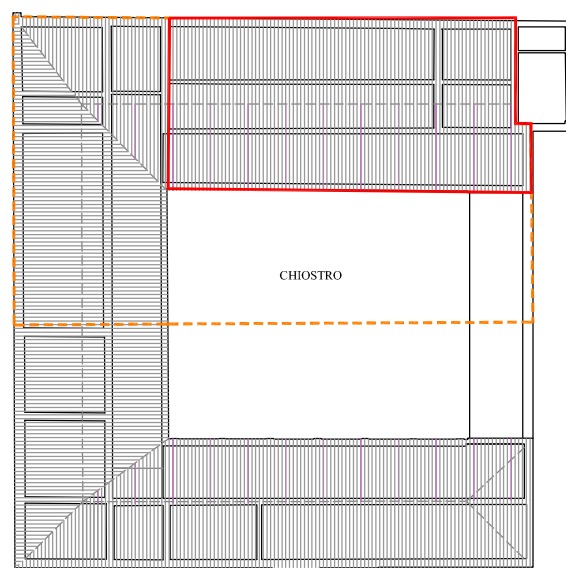
- SCOMPOSIZIONE DI PORZIONE DI TETTO
- RIFACIMENTO DI PORZIONE DI TETTO
- CONSOLIDAMENTO CONTROSOFFITTI IN CAMORCANNIA

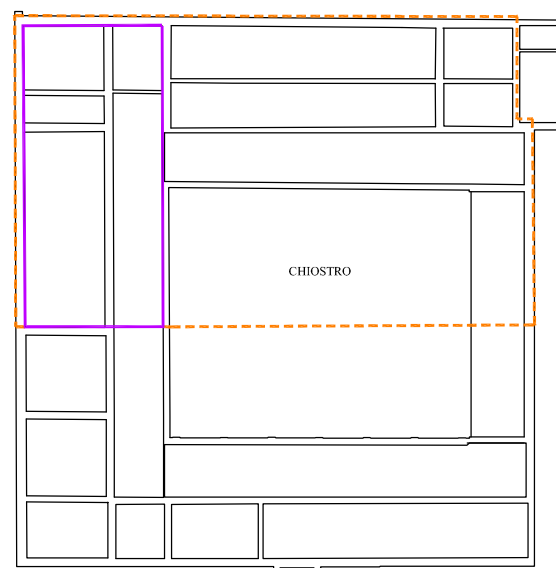
- DEMOLIZIONE DI PAVIMENTI
- DEMOLIZIONE DI INTONACI
- CONSOLIDAMENTO DI MURATURE

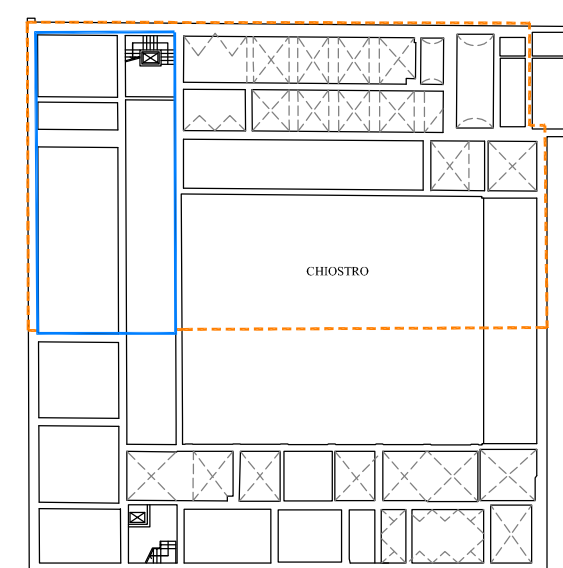
- DEMOLIZIONE DI SOLAIO IN LATEROCEMENTO
- DEMOLIZIONE DI SOLAIO IN LEGNO
- RIFACIMENTO SOLAI IN LEGNO
- CONSOLIDAMENTO DI SOLAI IN LATEROCEMENTO
- STRUTTURA SCALA
- DEMOLIZIONE DI INTONACI
- CONSOLIDAMENTO DI MURATURE
