LAVORI DI RESTAURO DEL COMPLESSO IMMOBILIARE "EX CARCERE MINORILE", GIA' CONVENTO DI S. MARIA DEGLI ANGELI DI PESARO, PER L'UTILIZZO COME SEDE DEL CENTRO PROVINCIALE PER L'IMPIEGO E LA FORMAZIONE PROFESSIONALE DI PESARO SITO IN VIA LUCA DELLA ROBBIA N.4 - PESARO

**b.4) Sistema realizzativo della copertura lignea**

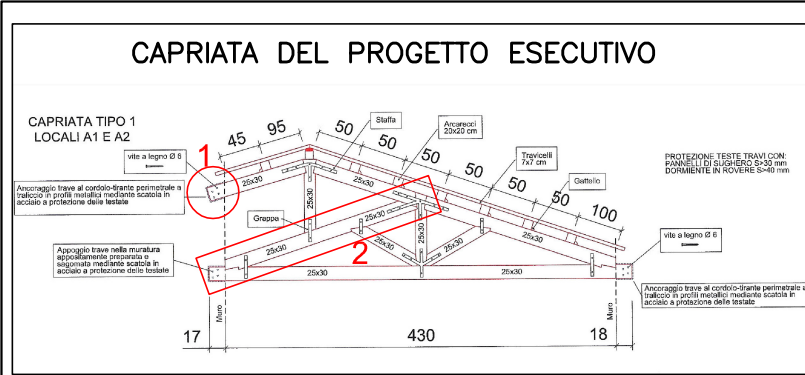
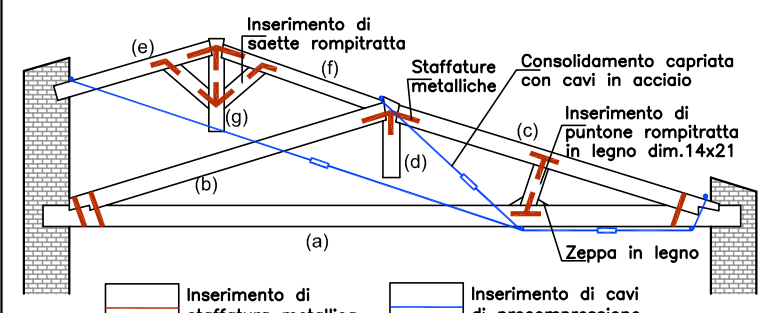
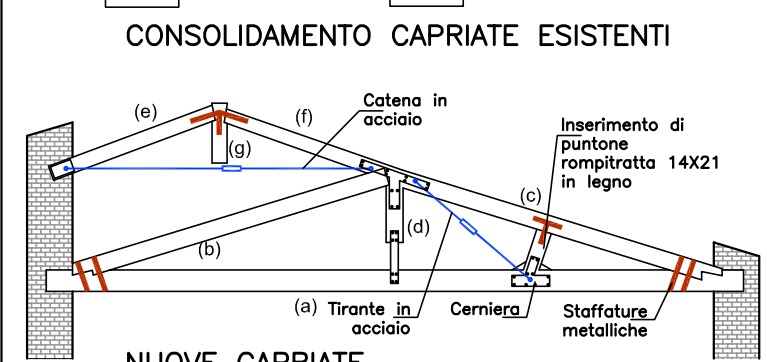
1. Catena per rendere non spingente il puntone
2. Non vengono inserite le saette in quanto il puntone scarico non è in grado di opporsi alla loro spinta
3. Le dimensioni delle sezioni delle capriate nuove sono simile a quelle della capriate recuperate consentendo omogeneità architettonica e nelle quote del tetto

SETTORE A1-A2-B1		
ELEMENTO STRUTTURALE	DIMENSIONI CAPRIATE ESISTENTI	DIMENSIONI CAPRIATE NUOVE
(a)	22 x 29	22 x 29
(b)	18 x 23	18 x 23
(c)	16 x 23	16 x 24
(d)	17 x 22	17 x 22
(e)	11 x 20	16 x 24
(f)	12 x 18	16 x 24
(g)	14 x 21	14 x 21
