COMPLESSO IMMOBILIARE "EX CARCERE MINORILE" GIÀ CONVENTO DI S. MARIA DEGLI ANGELI DI PESARO

LAVORI DI RESTAURO PER L'UTILIZZO COME SEDE
DEL CENTRO PROVINCIALE PER L'IMPIEGO
E LA FORMAZIONE PROFESSIONALE DI PESARO
SITO IN VIA LUCA DELLA ROBBIA N.4 - PESARO

PROGETTO ESECUTIVO

RELAZIONE TECNICO-ILLUSTRATIVA CON INQUADRAMENTO STORICO,
CATASTO, SCHEMI GRAFICI E FOTO

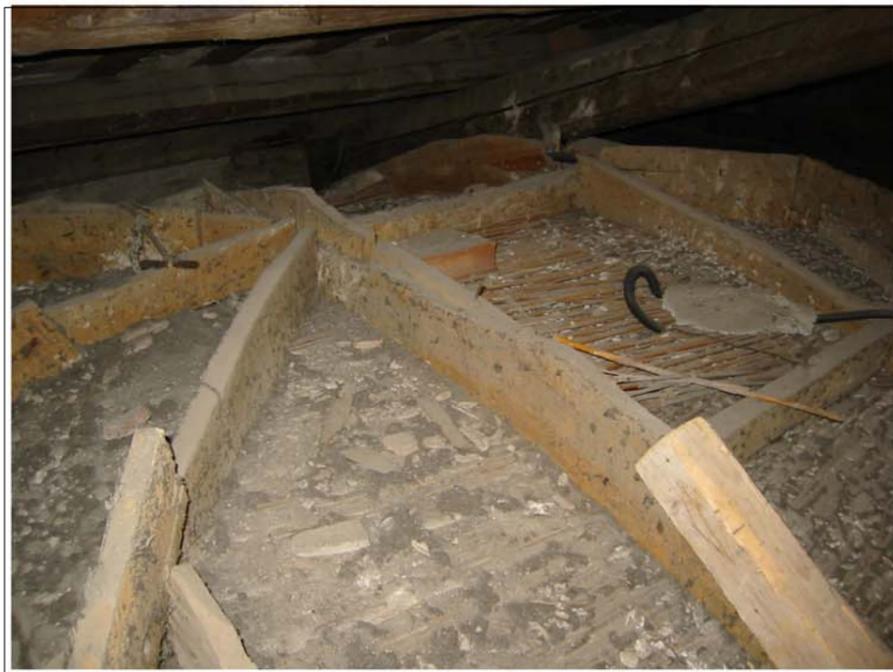
FOTO 2

(vedi schema planimetrico stato attuale livello piano primo - controsoffitti - Allegato "D" 1/6 Foto 2, "D" 3/6 Foto 7, "D" 5/6 Foto 13 e 14, "D" 6/6 Foto 16).

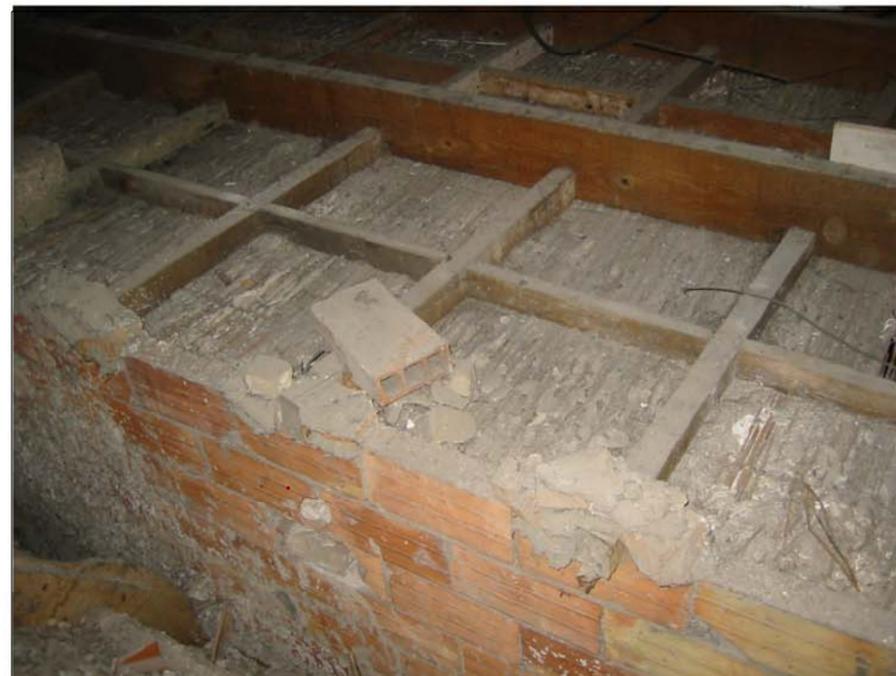
FOTO 3

(vedi schema planimetrico stato attuale controsoffitti - Allegato "D" 1/6 Foto 3 e "D" 2/6 Foto 4).

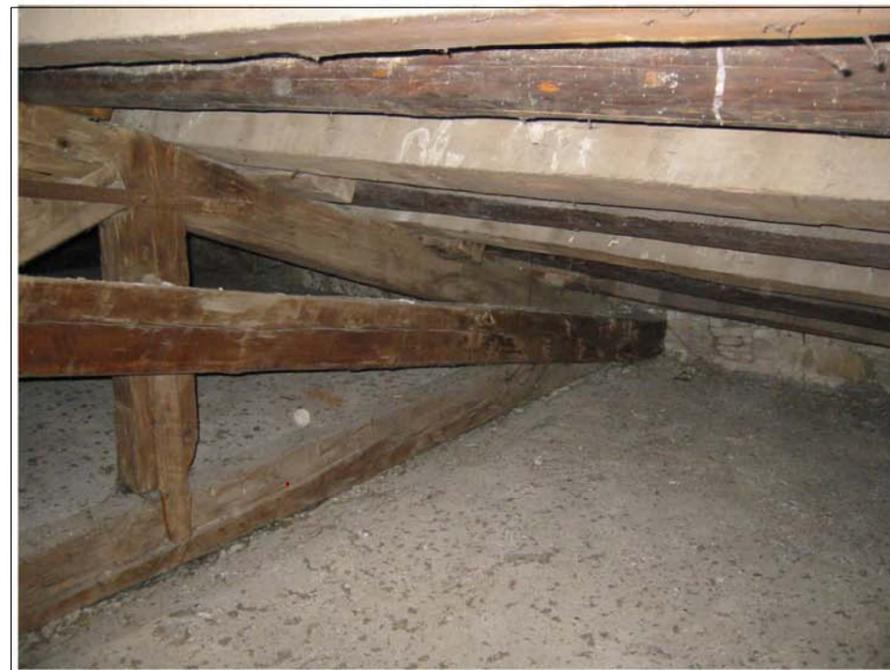
FOTO 9

(vedi schema planimetrico stato attuale controsoffitti - Allegato "D" 3/6 Foto 9).

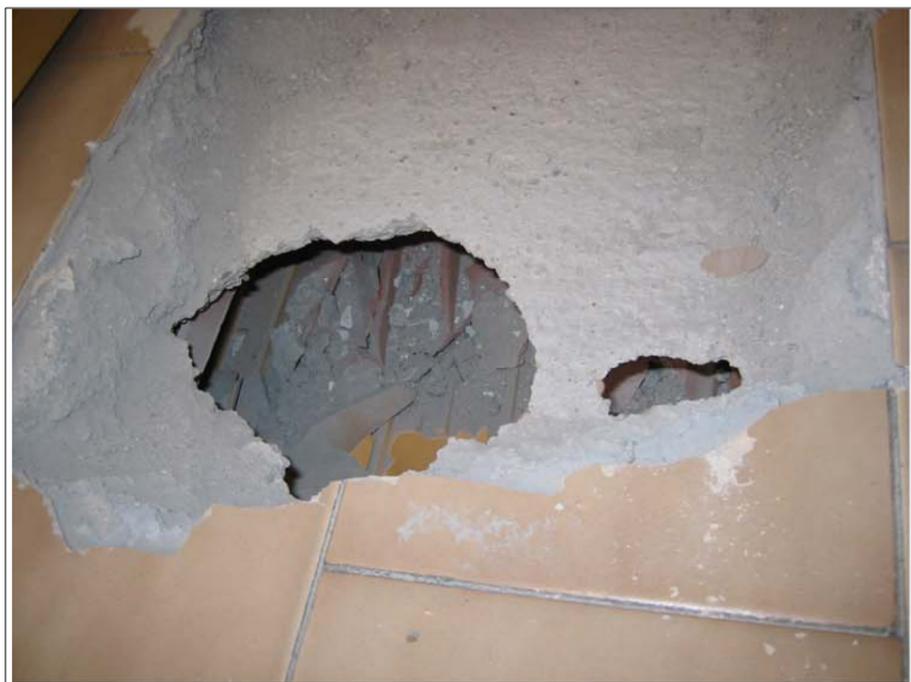
FOTO 1

ALLEGATO "F" - 2/7
SONDAGGIO N.2
SOLAIO TIPOLOGIA 2

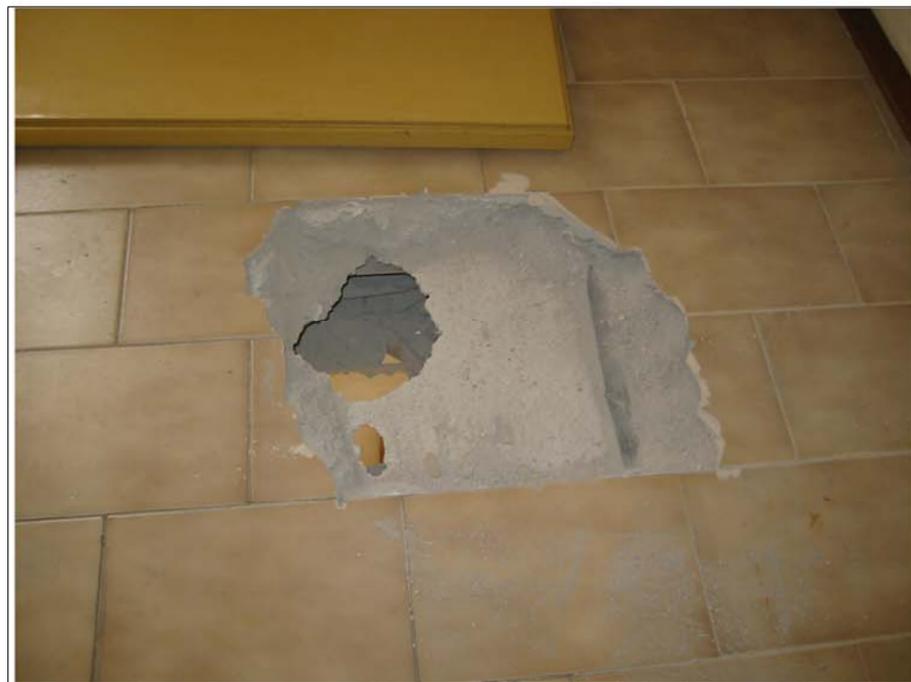
FOTO 2

SOLAI PIANO DI CALPESTIO PIANO 1°
TIPOLOGIA 2

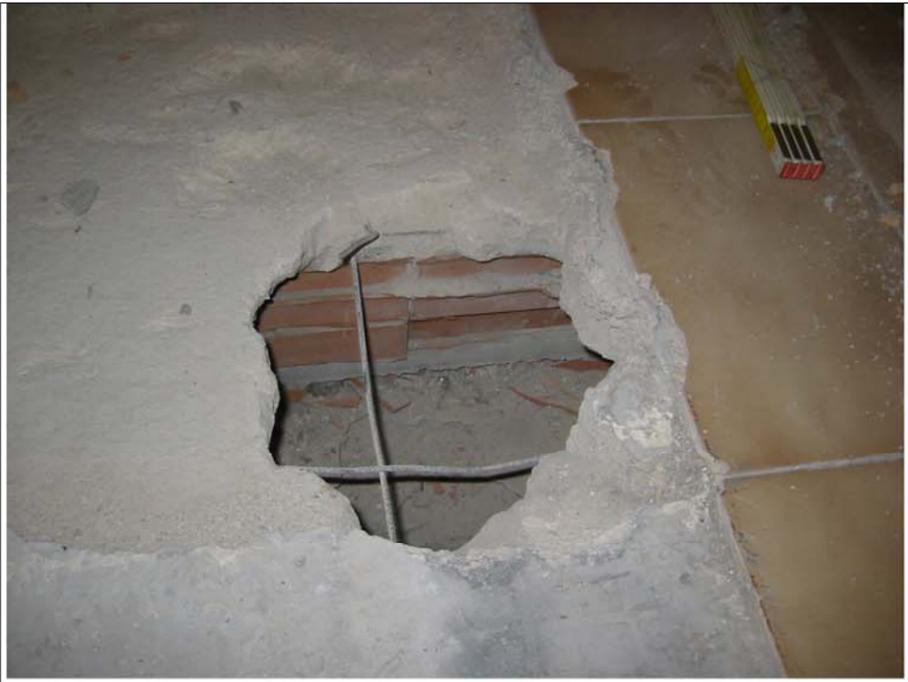
FOTO 1

**ALLEGATO "F" - 3/7
SONDAGGIO N.3
SOLAIO TIPOLOGIA 3**

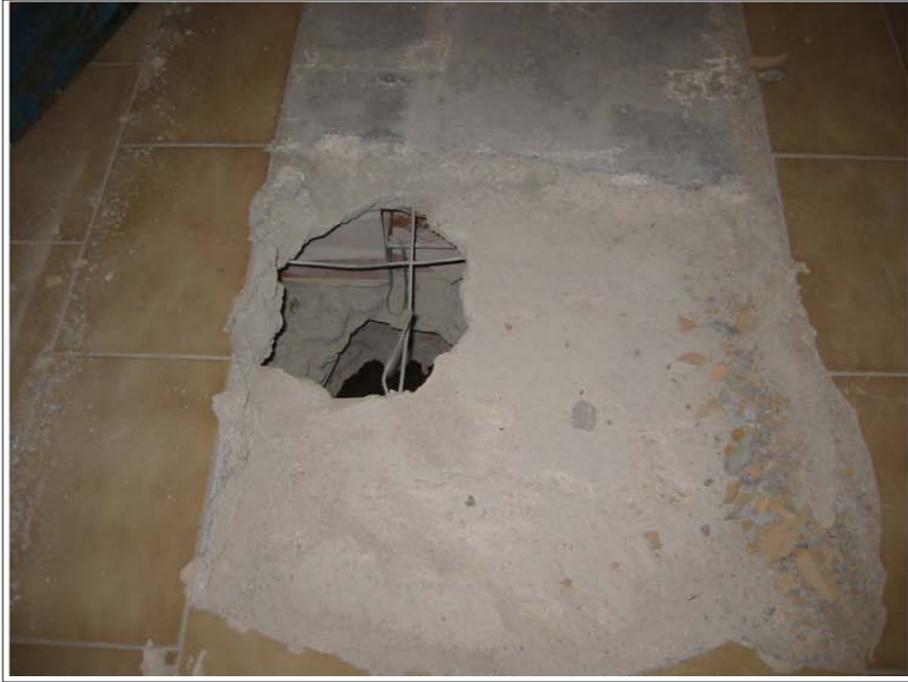
FOTO 2

SOLAI PIANO DI CALPESTIO PIANO 1°
TIPOLOGIA 3

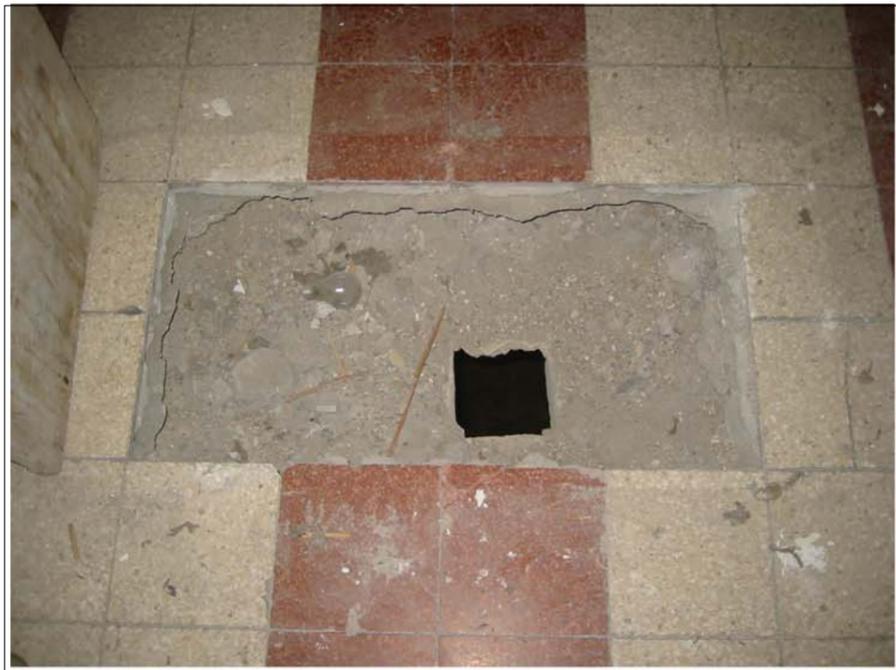
FOTO 1

ALLEGATO "F" - 4/7
SONDAGGIO N.4
SOLAIO TIPOLOGIA 4

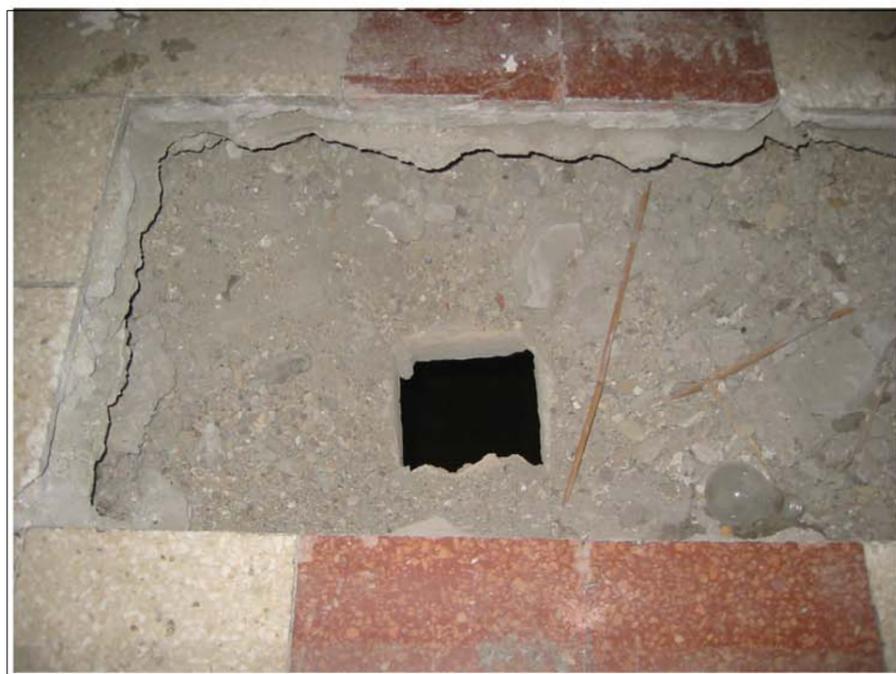
FOTO 2

SOLAI PIANO DI CALPESTIO PIANO 1°
TIPOLOGIA 4

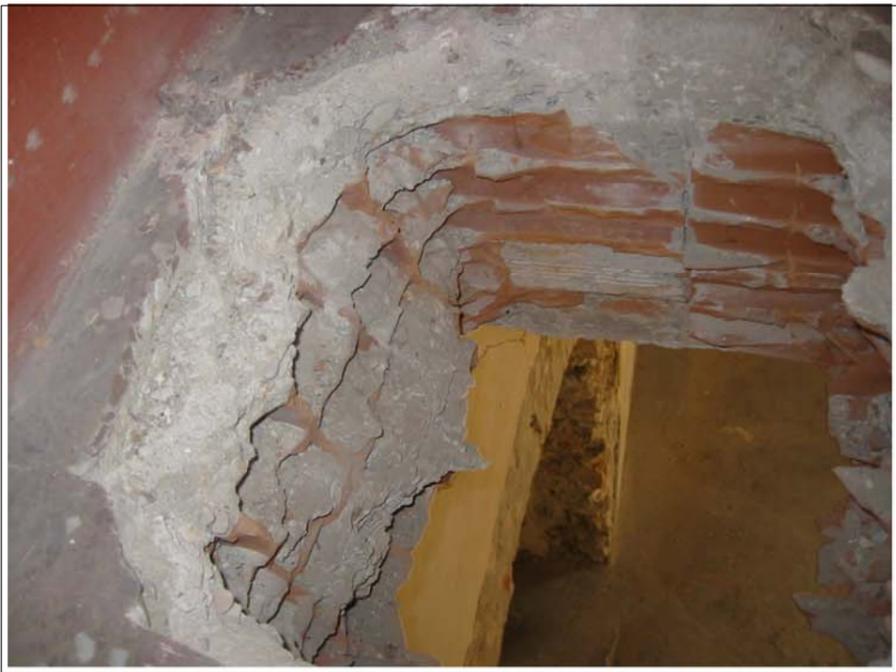
FOTO 1

ALLEGATO "F" - 5/7
SONDAGGIO N.5
SOLAIO TIPOLOGIA 5

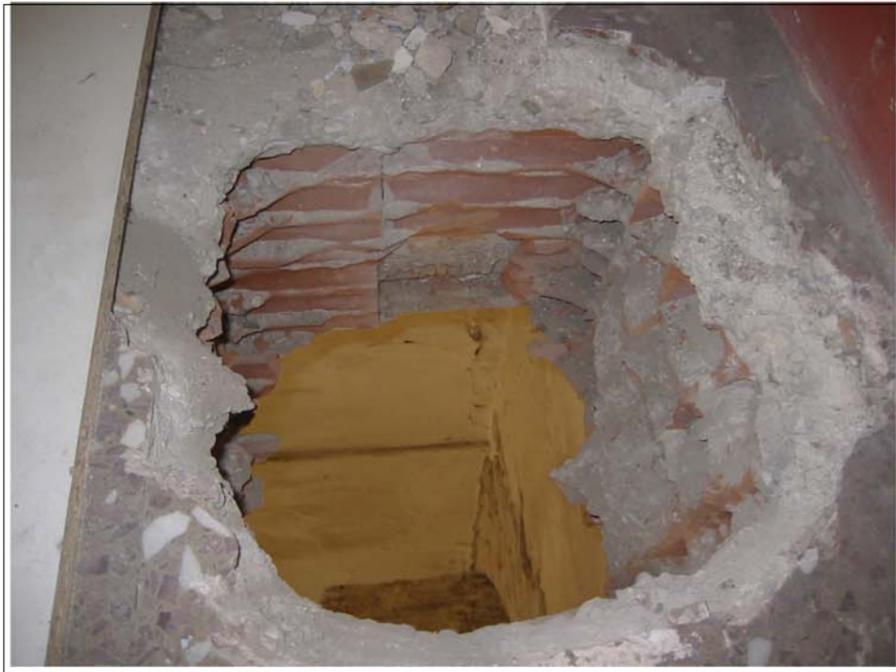
FOTO 2

SOLAI PIANO DI CALPESTIO PIANO 1°
TIPOLOGIA 5

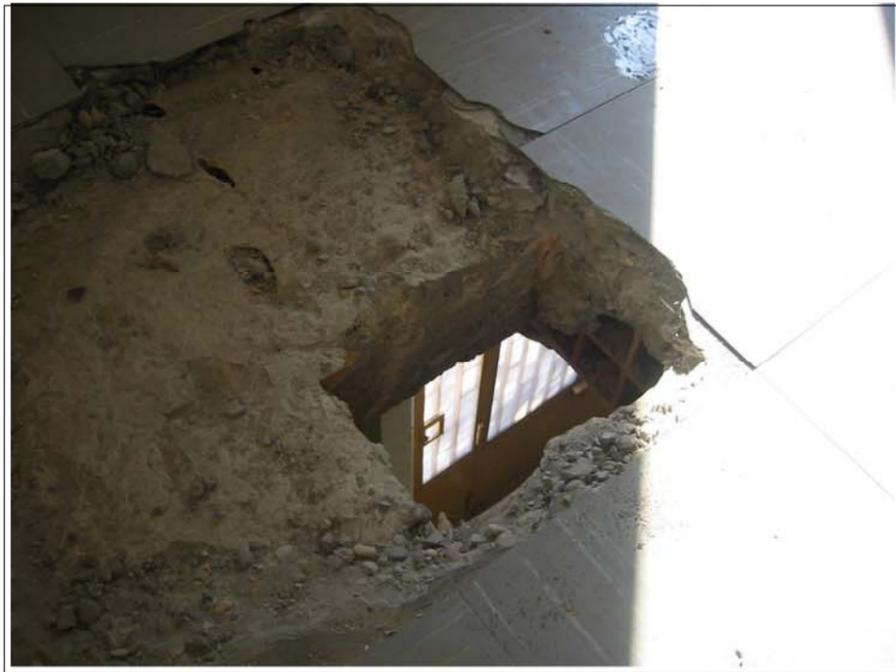
FOTO 1

ALLEGATO "F" - 6/7
SONDAGGIO N.6
SOLAIO TIPOLOGIA 6

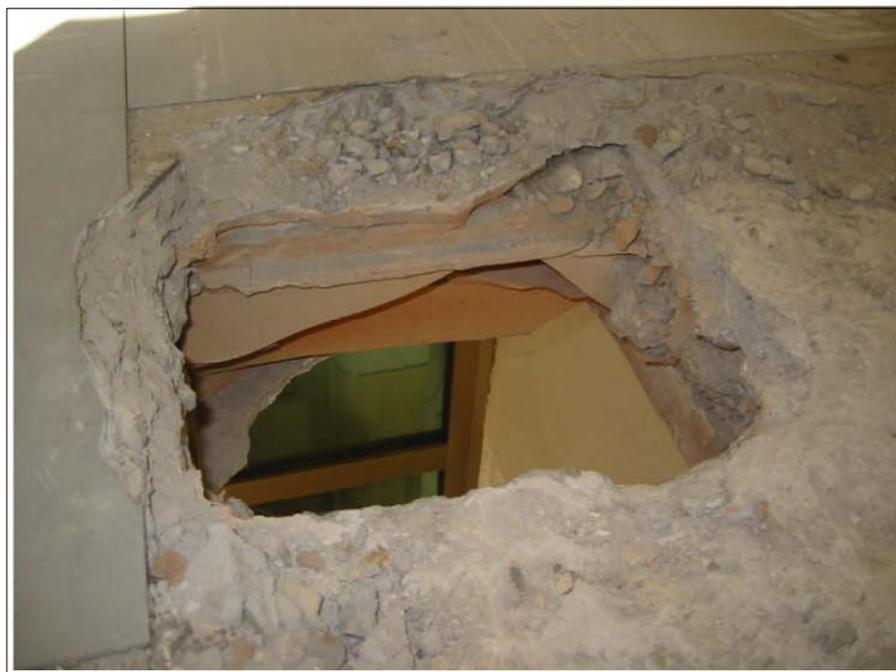
FOTO 2

SOLAI PIANO DI CALPESTIO PIANO 1°
TIPOLOGIA 6

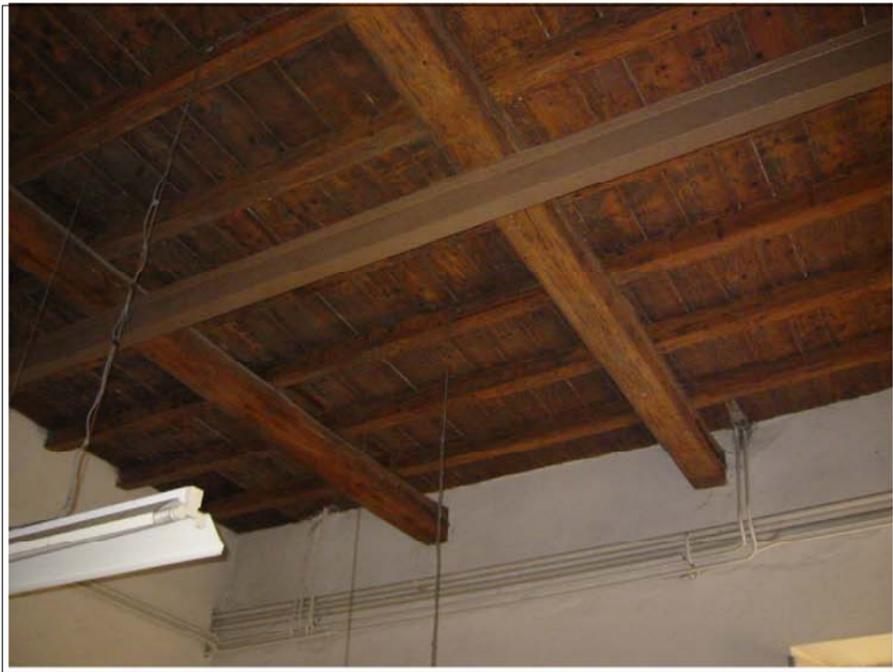
FOTO 1 (Ambiente 1)

AMBIENTE 1
N. 1 PUTRELLA IN ACCIAIO IPE 270
N. 2 TRAVI PRINCIPALI 28X28 cm
N. 9 TRAVETTI 14X14 cm
TAVOLATO 4 cm

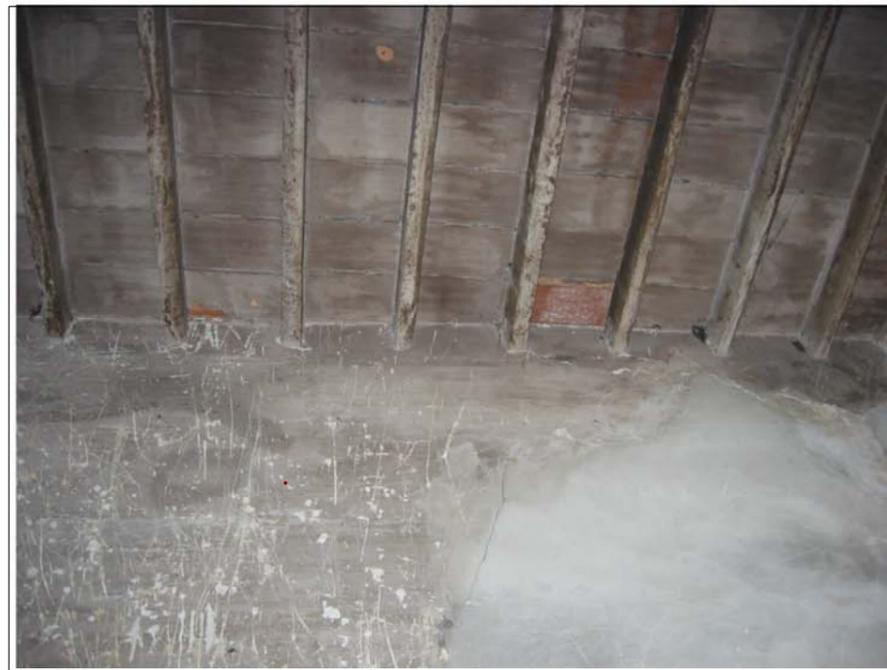
FOTO 3 (Ambiente 3)

AMBIENTE 3
SOLAIO CON TRAVI IN LEGNO E TAVOLATO

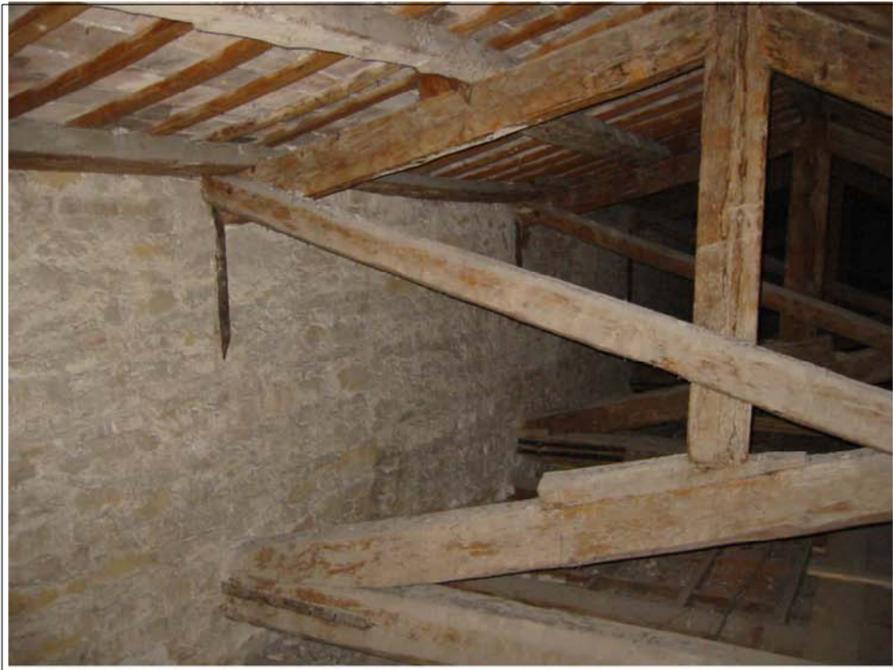
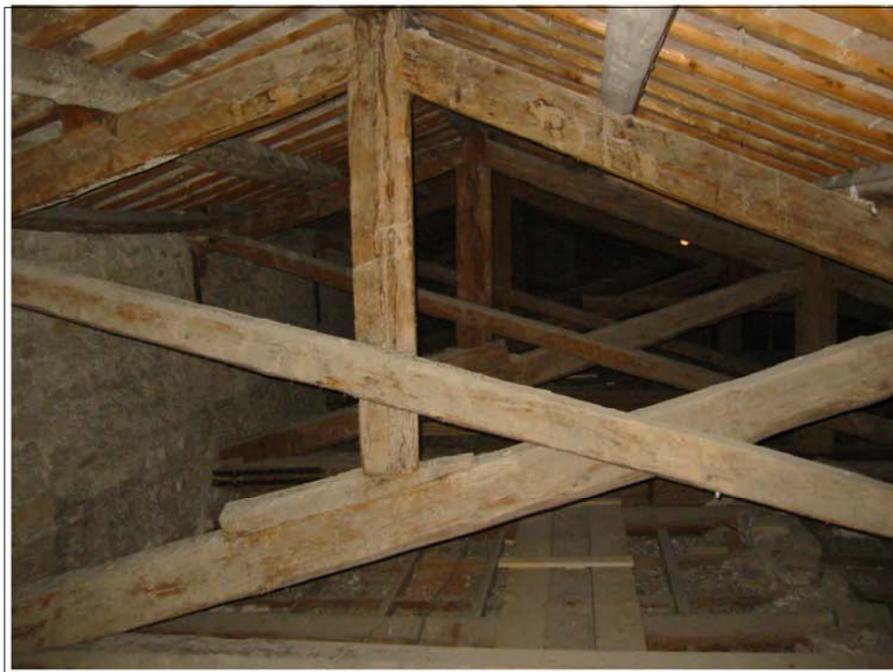
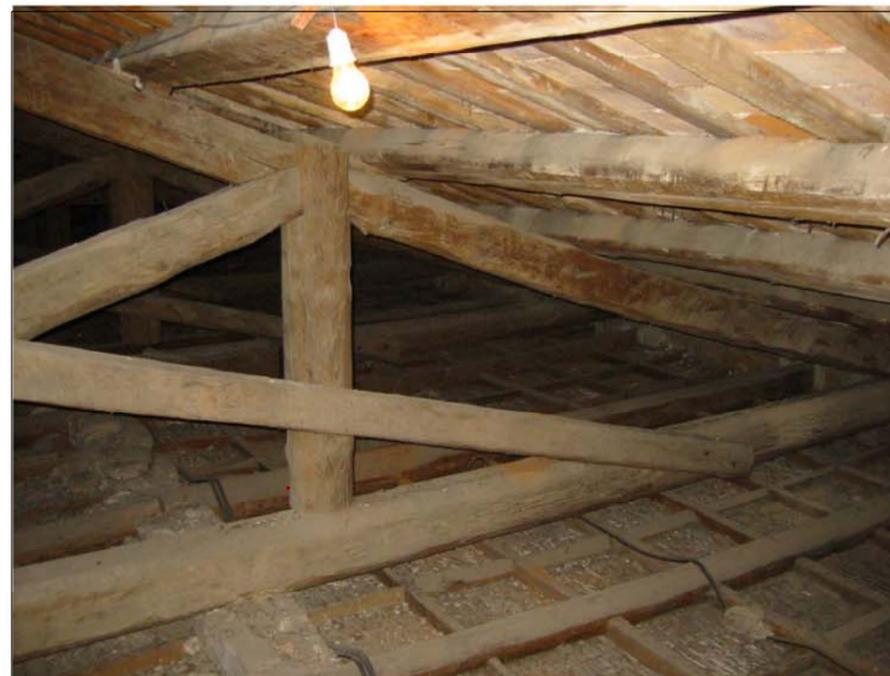
FOTO Ambiente A1

- A1 - A2 - B1** LOCALI CON TIPOLOGIA SOLAIO 1
Copertura a doppia falda con odritura formata da capriate, arcarecci e travicelli
- A3 - B2 - B3** LOCALI CON TIPOLOGIA SOLAIO 2
B5 - B8 - C1 - C2 Copertura a falda semplice con odritura formata da falsi puntoni, arcarecci e travicelli
- B4 - B6 - B7** LOCALI CON TIPOLOGIA SOLAIO 2
Copertura a doppia falda con odritura formata da travi orizzontali e travicelli

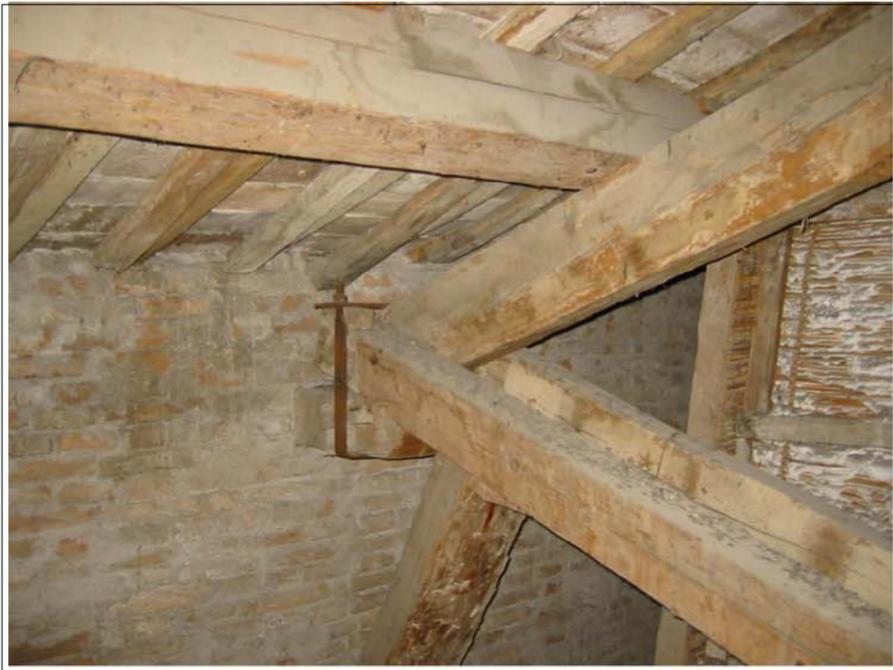
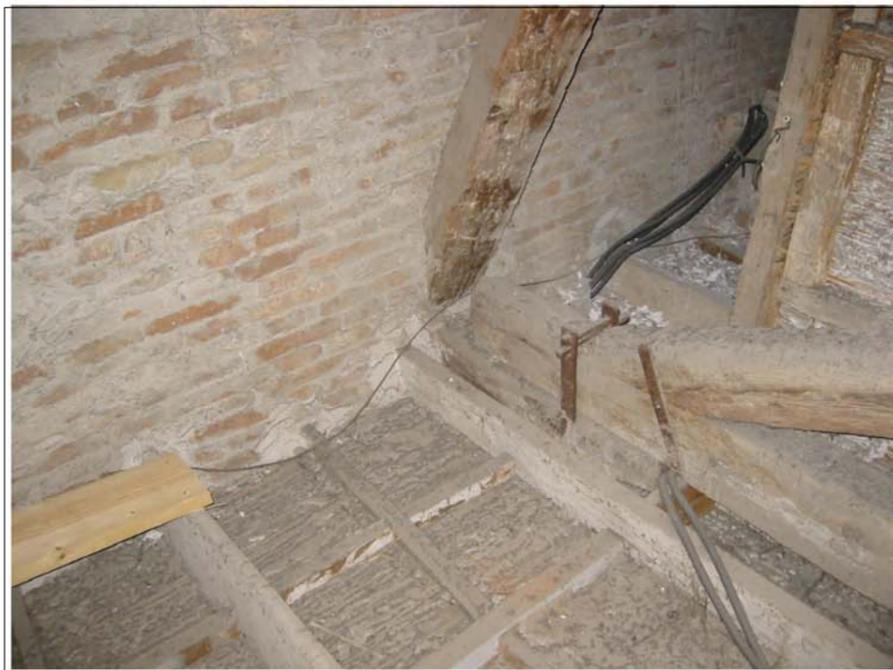
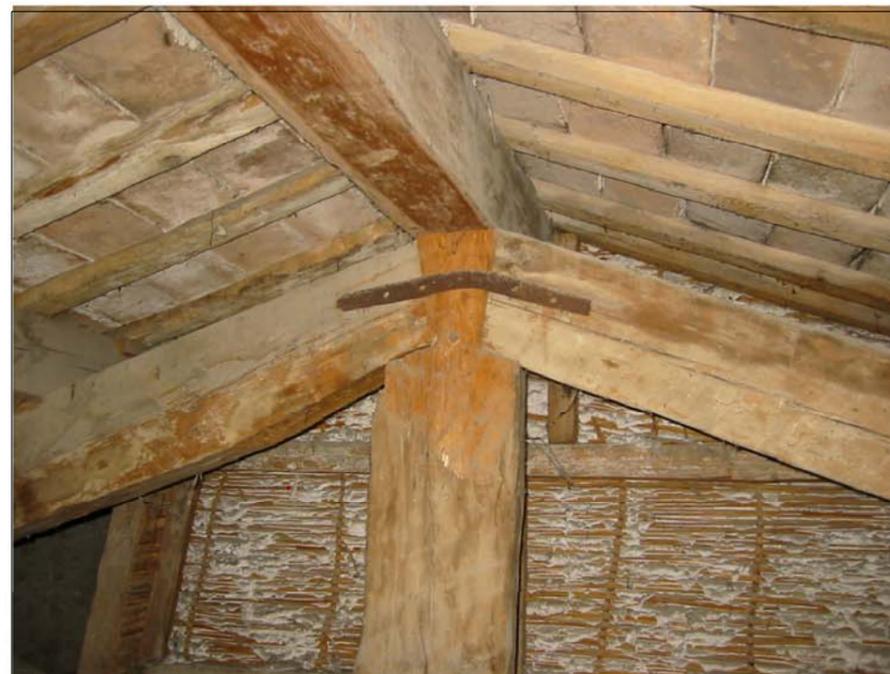
FOTO Ambiente A2

- A1 - A2 - B1 LOCALI CON TIPOLOGIA SOLAIO 1
Copertura a doppia falda con odritura formata da capriate, arcarecci e travicelli
- A3 - B2 - B3 LOCALI CON TIPOLOGIA SOLAIO 2
B5 - B8 - C1 - C2 Copertura a falda semplice con odritura formata da falsi puntoni, arcarecci e travicelli
- B4 - B6 - B7 LOCALI CON TIPOLOGIA SOLAIO 2
Copertura a doppia falda con odritura formata da travi orizzontali e travicelli

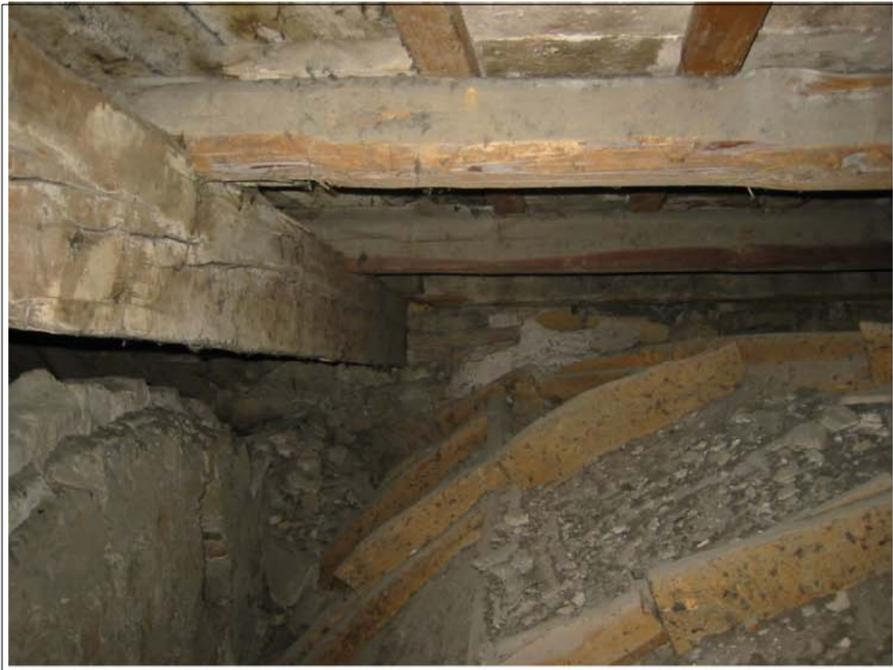
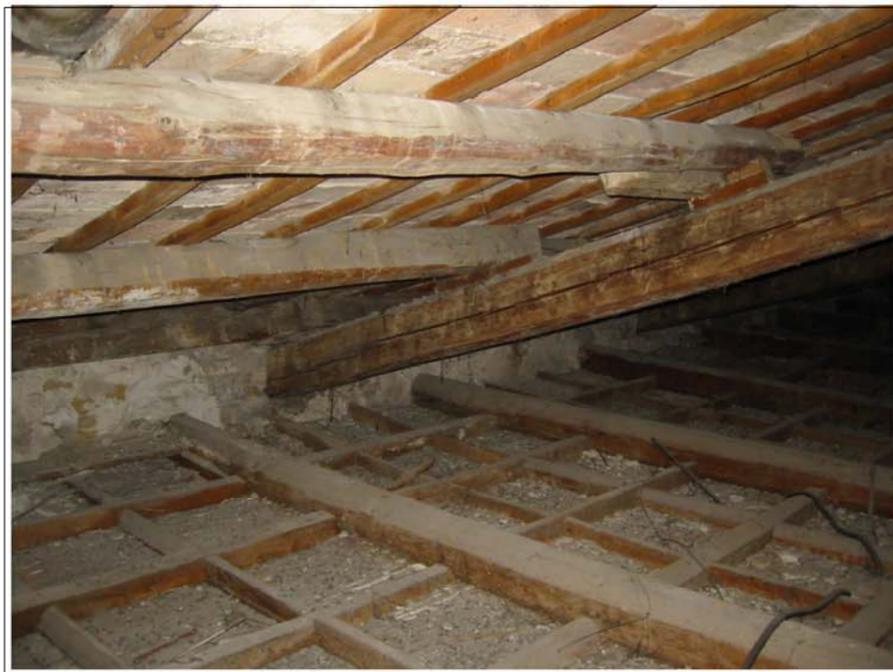
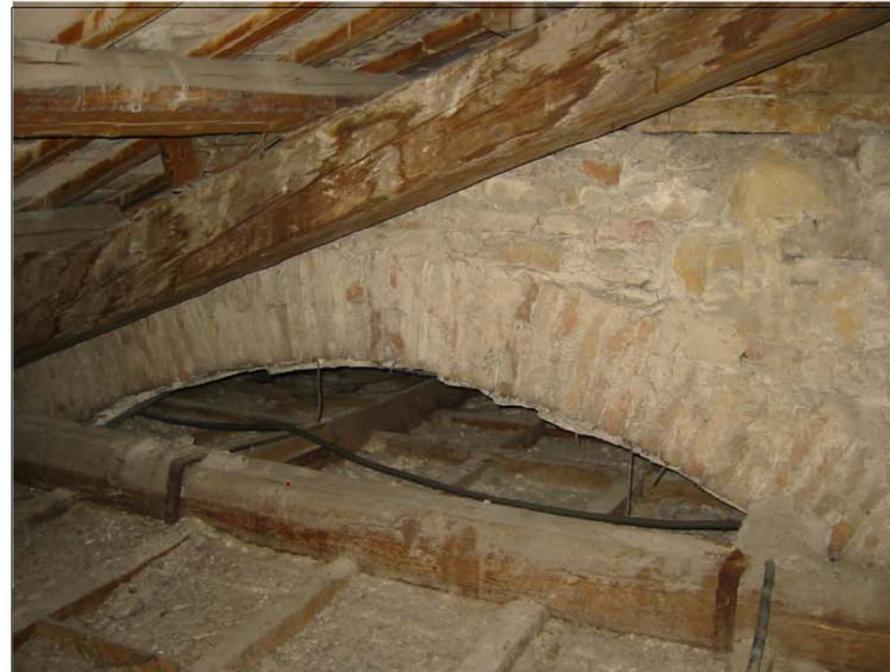
FOTO Ambiente A3

- A1 - A2 - B1** LOCALI CON TIPOLOGIA SOLAIO 1
Copertura a doppia falda con odritura formata da capriate, arcarecci e travicelli
- A3 - B2 - B3** LOCALI CON TIPOLOGIA SOLAIO 2
B5 - B8 - C1 - C2 Copertura a falda semplice con odritura formata da falsi puntoni, arcarecci e travicelli
- B4 - B6 - B7** LOCALI CON TIPOLOGIA SOLAIO 2
Copertura a doppia falda con odritura formata da travi orizzontali e travicelli

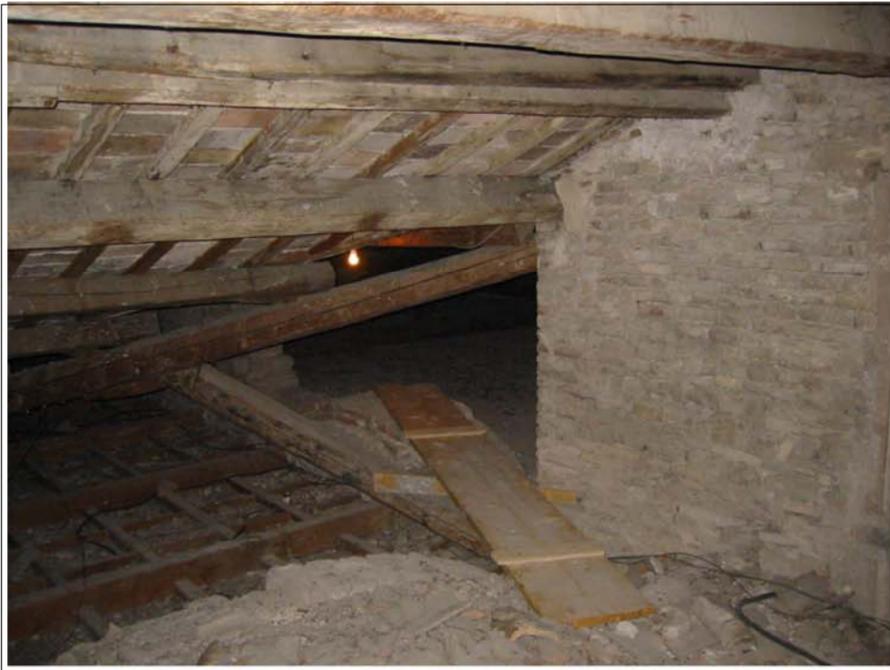
FOTO Angolo Ambienti A3 B5

- A1 - A2 - B1** LOCALI CON TIPOLOGIA SOLAIO 1
Copertura a doppia falda con odritura formata da capriate, arcarecci e travicelli
- A3 - B2 - B3** LOCALI CON TIPOLOGIA SOLAIO 2
B5 - B8 - C1 - C2 Copertura a falda semplice con odritura formata da falsi puntoni, arcarecci e travicelli
- B4 - B6 - B7** LOCALI CON TIPOLOGIA SOLAIO 2
Copertura a doppia falda con odritura formata da travi orizzontali e travicelli

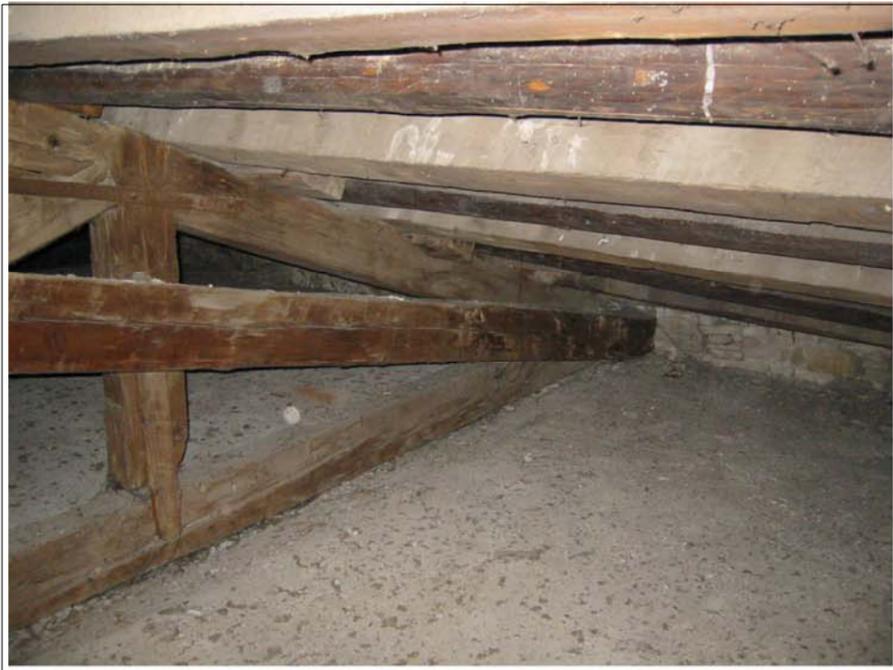
FOTO Ambiente B1

- A1 - A2 - B1** LOCALI CON TIPOLOGIA SOLAIO 1
Copertura a doppia falda con odritura formata da capriate, arcarecci e travicelli
- A3 - B2 - B3** LOCALI CON TIPOLOGIA SOLAIO 2
B5 - B8 - C1 - C2 Copertura a falda semplice con odritura formata da falsi puntoni, arcarecci e travicelli
- B4 - B6 - B7** LOCALI CON TIPOLOGIA SOLAIO 2
Copertura a doppia falda con odritura formata da travi orizzontali e travicelli

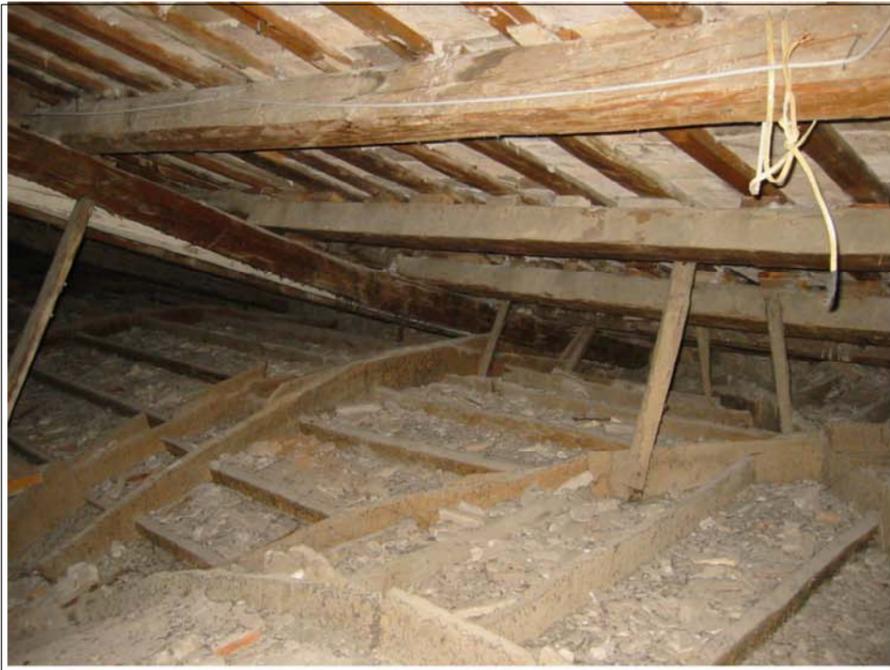
FOTO Ambiente C1

- A1 - A2 - B1** LOCALI CON TIPOLOGIA SOLAIO 1
Copertura a doppia falda con odritura formata da capriate, arcarecci e travicelli
- A3 - B2 - B3** LOCALI CON TIPOLOGIA SOLAIO 2
B5 - B8 - C1 - C2 Copertura a falda semplice con odritura formata da falsi puntoni, arcarecci e travicelli
- B4 - B6 - B7** LOCALI CON TIPOLOGIA SOLAIO 2
Copertura a doppia falda con odritura formata da travi orizzontali e travicelli
